1. INTRODUCCIÓN, OBJETO Y ALCANCE DEL ESTUDIO.

El objeto del presente estudio es definir los aspectos geológicos y geotécnicos de las obras propuestas, definidas con detalle en el apéndice 9 del presente Plan Director.

Se trata de determinar el tipo de cimentación de estructuras y la estabilidad de taludes a partir de las inspecciones visuales efectuadas pero sin obtención de muestras. (INFORME NIVEL TIPO I)

3. DESCRIPCIÓN DE LA OBRA DE FÁBRICA ALF-101

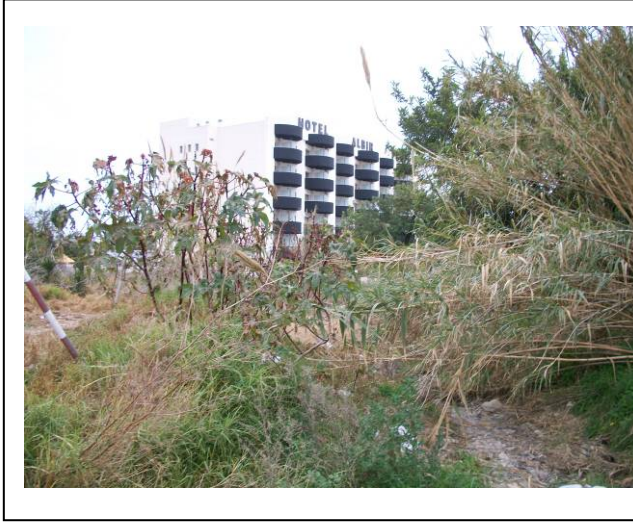
El cauce del barranco, al llegar al final de la calle de la rambla de Albir, presenta un quiebro hacia la izquierda para luego volver a coger una alineación recta para embocar al paso de la glorieta existente

Vista del tramo existente entre la calle de la rambla y el paso inferior de la rotonda

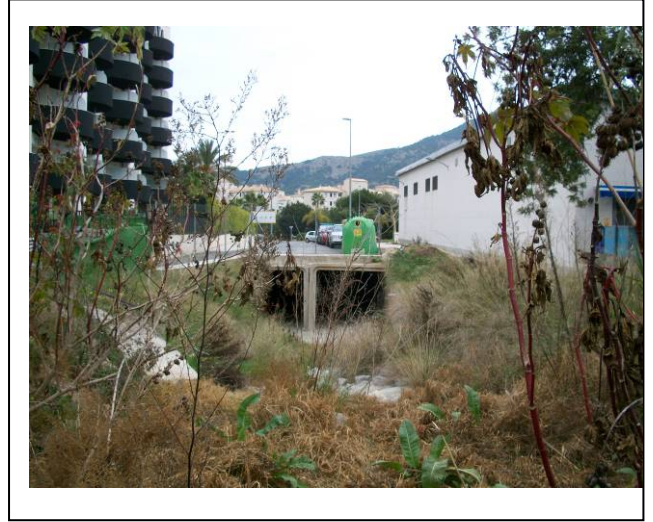
Vista del paso inferior de la rotonda de confluencia mediante un marco doble. ALF-101
