# REDACCIÓN DEL PLAN DIRECTOR DE DEFENSA CONTRA LAS AVENIDAS EN LA COMARCA DE LA MARINA BAJA (ALICANTE)

FICHA GEOTÉCNICA OBRA DE FÁBRICA  
ALF-103  
RAMBLA DE L'ALBIR Y BARRANC FONDO  
ALFAZ DEL PÍ

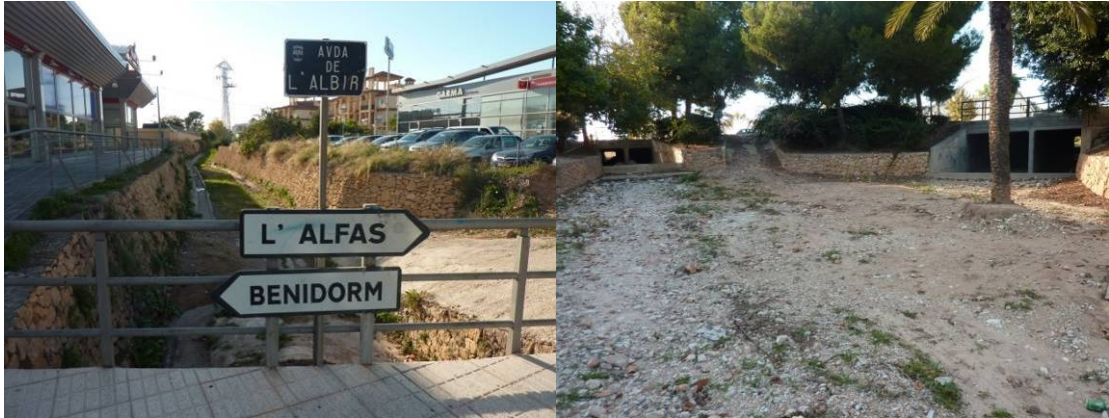
Canal Fondo, a la entrada de la rotonda de la Avda. de l'Albir.

Salida de los tramos cubiertos del Barranc Fondo y rambla de l'Albir al nuevo cauce de la calle de los Músicos.

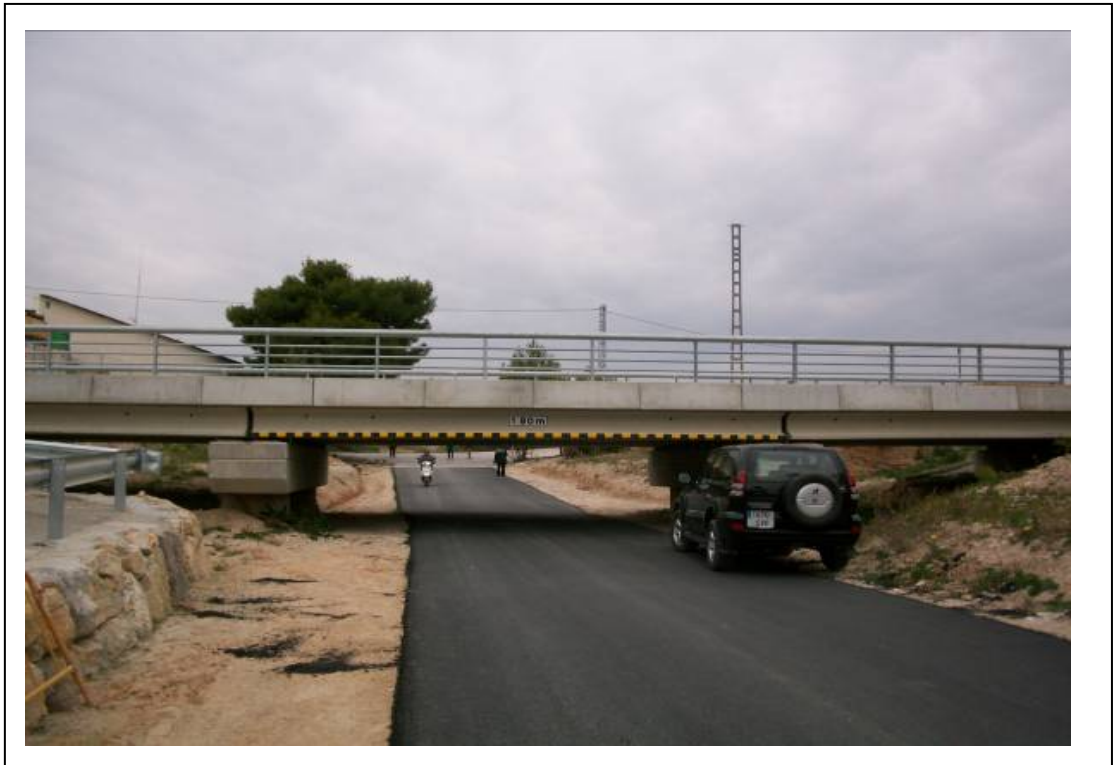
Vista del paso del ferrocarril Alicante – Denia desde aguas abajo. ALF-103
