1. INTRODUCCIÓN, OBJETO Y ALCANCE DEL ESTUDIO.

3. DESCRIPCIÓN DE LA OBRA DE FÁBRICA ALF-107

3.1. BARRANCO FONDO

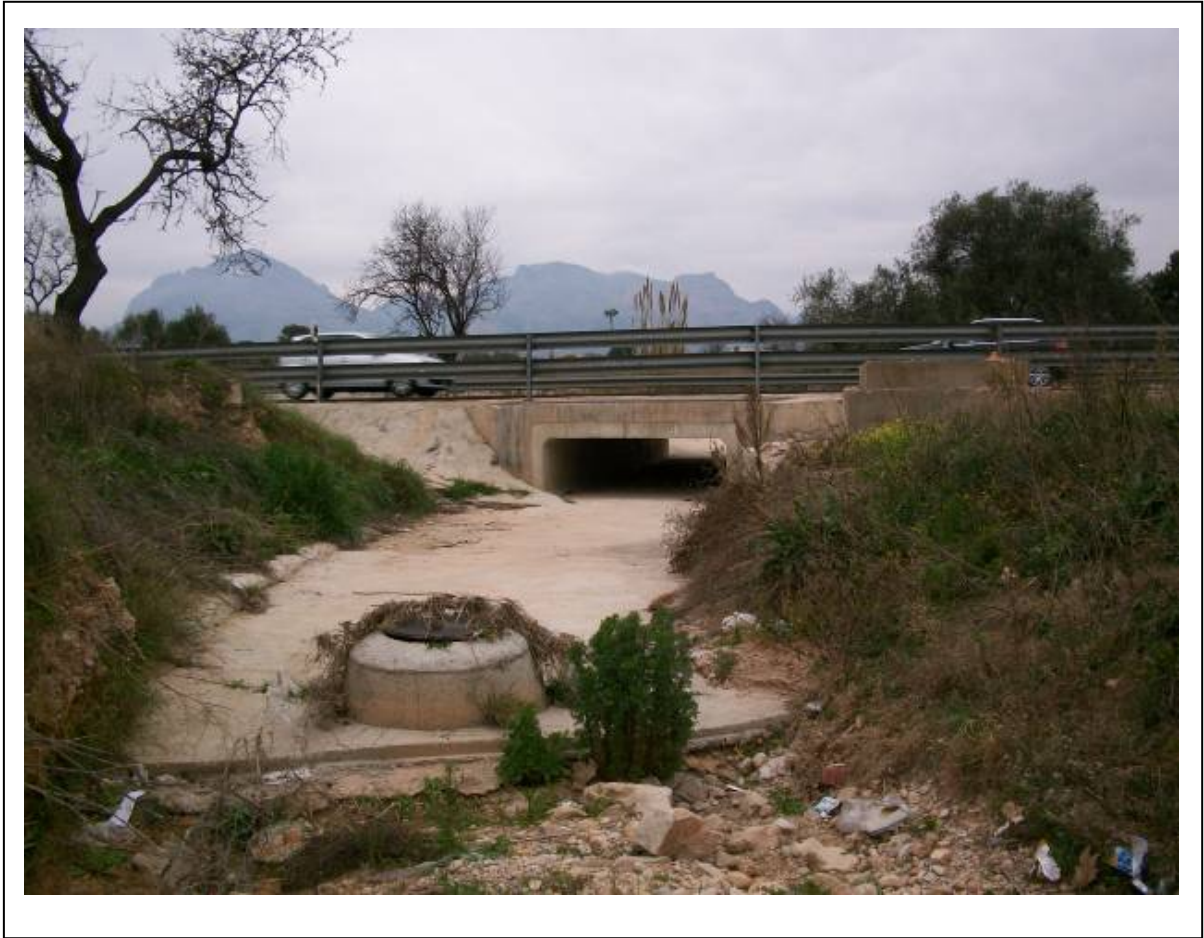
Se trata de la obra de paso del cruce es el de la carretera N-322, cuyas dimensiones (3.00x1.00) contrastan por su diferencia con la anterior (ALF-108). En la realidad, durante las avenidas el agua circula solo parcialmente por esta obra de paso, ya que antes del cruce con el ferrocarril se ha desbordado provocando inundaciones.

Vista desde aguas abajo del paso de la carretera N-332. ALF-107

En la foto se puede observar el pozo de registro del colector que conduce las aguas residuales a la estación de bombeo existente. Las dimensiones de la obra de paso de 3.00x1.00 son claramente insuficientes en el paso de las avenidas del barranco. La sustitución de este marco por otro de mayores dimensiones puede afectar al trazado del citado colector, lo que deberá contemplarse en el apartado de reposición de servicios afectados.

Se propone la sustitución por un marco doble de 3.00x2.00. La sección se recoge a continuación.
