# REDACCIÓN DEL PLAN DIRECTOR DE DEFENSA CONTRA LAS AVENIDAS EN LA COMARCA DE LA MARINA BAJA (ALICANTE)

FICHA GEOTÉCNICA OBRA DE FÁBRICA  
ALF-109  
RAMBLA DE L'ALBIR Y BARRANC FONDO  
ALFAZ DEL PÍ

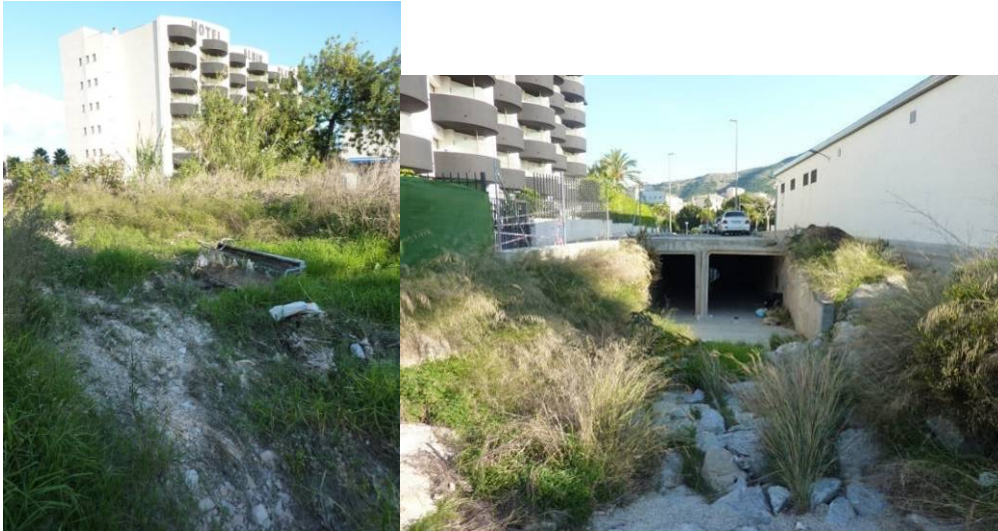
Arrastres de crecidas recientes sobre un solar al final del carrer Rambla de l'Albir e inicio canal cubierto junto al hotel Albir Playa.

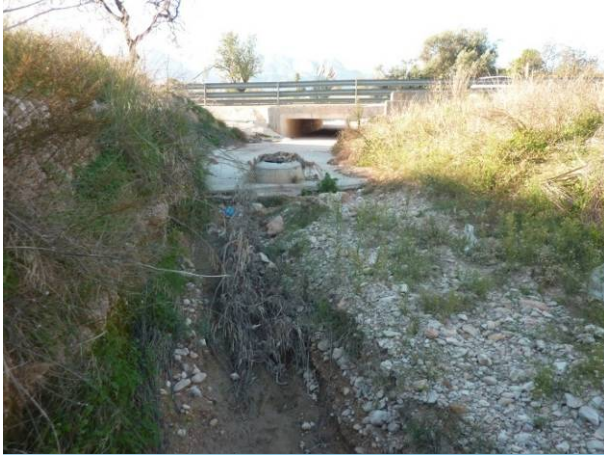
Exiguo paso bajo la carretera N-332.

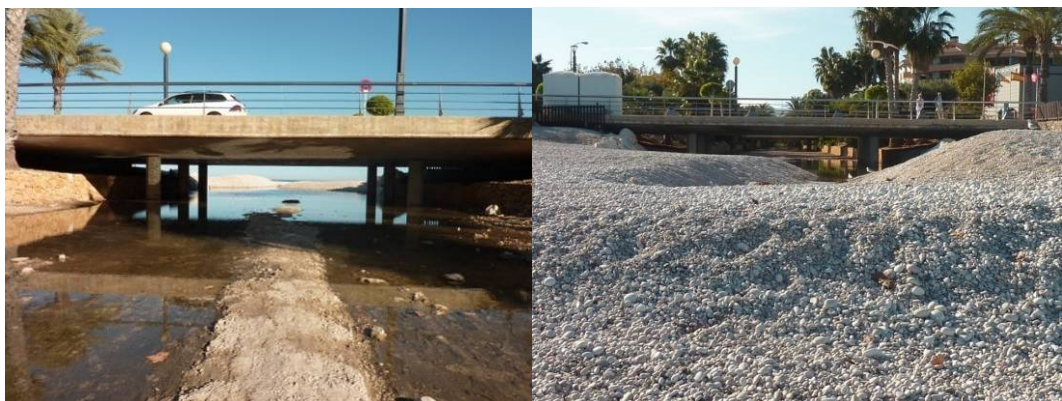
Desembocadura artificial de la rambla de l'Albir Figura 3.99. Barrera costera de gravas cegando la desembocadura de la rambla de l'Albir, vista desde la orilla del mar.

La desembocadura artificial de la rambla se encuentra obstruida por la barrera litoral de gravas que cierra la bahía de Altea. Tras la barrera costera de dicha playa, adosado al piedemonte de la Serra Gelada, y junto a la desembocadura de la rambla de l'Albir existía un pequeño humedal cartografiado en mapas históricos como l'Estany, y que se puede apreciar todavía en la fotografía aérea de 1956. Su desagüe se producía por un pequeño canal unos 250 m al sur de la actual desembocadura de la rambla, ya que la barrera costera cerraba la salida en este punto. Hacia el norte, el humedal se extendía hasta la zona próxima al Barranc dels Arcs. En una zanja de unos 3 m de profundidad realizada en la calle Bethoven se pudo apreciar, bajo un nivel de rellenos antrópicos, limos-arcillas de tonos grises con gasterópodos formados en el antiguo humedal ahora colmatado (figura). Unas decenas de metros al interior de l'Estany se ubicaba la necrópolis romana del Racó de l'Albir, asentada sobre el glacis que descende de la Serra Gelada (figura), junto al nuevo encauzamiento de la rambla de l'Albir.

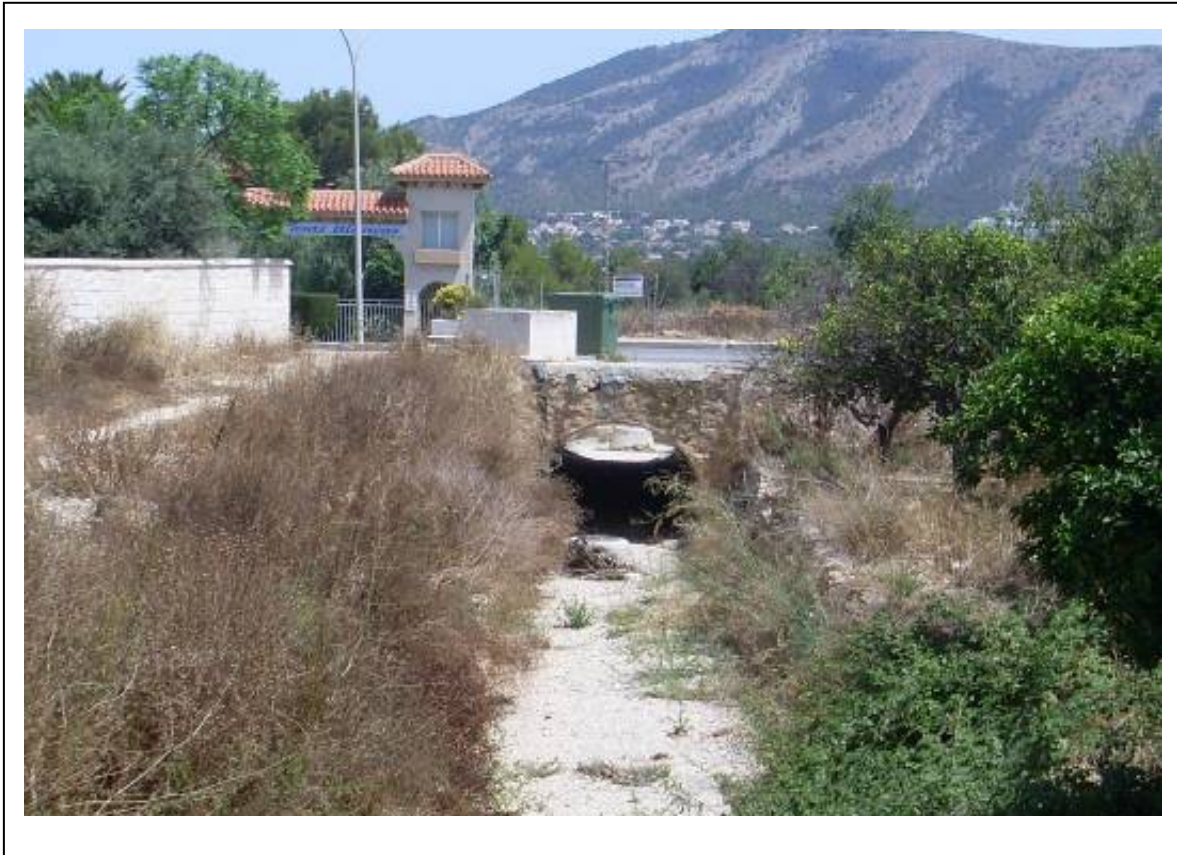
Vista de la obra de paso ALF-109 desde aguas abajo

Estas cuatro obras de paso provocan desbordamientos del cauce del barranco durante las avenidas debido a su escasa capacidad de desagüe, inferior a la capacidad del cauce en este tramo.

Se propone por tanto la sustitución de esta obra de fábrica debido a la pequeña capacidad de desagüe que presenta.

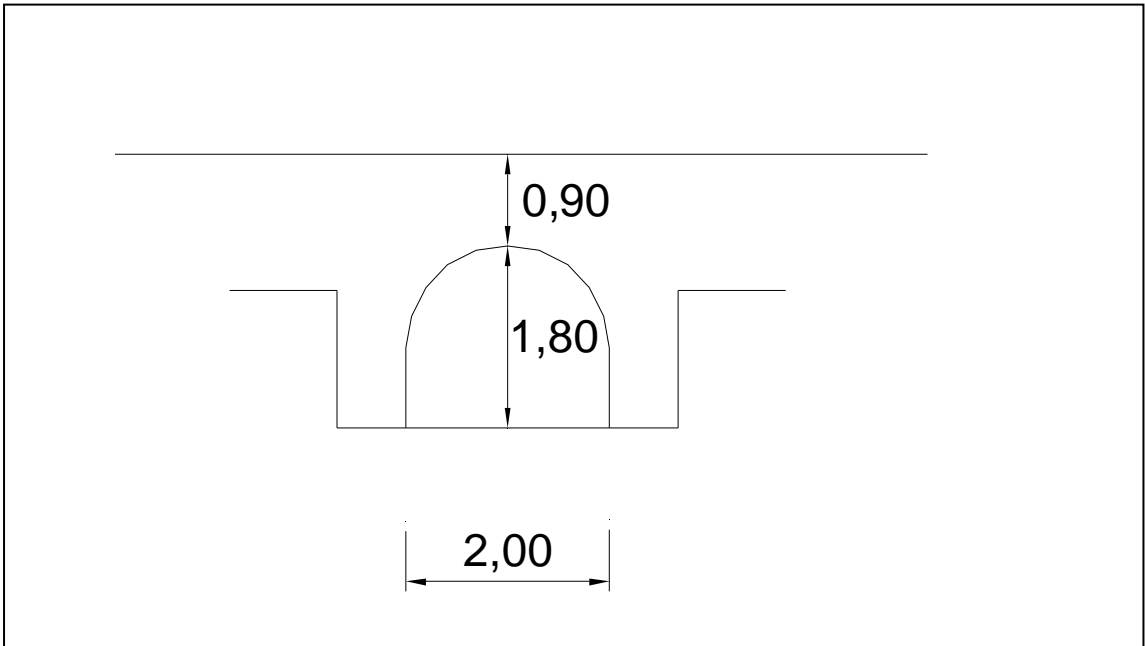
Croquis situación actual de la obra de paso ALF-109

Se propone la sustitución por un marco doble de 3.00x2.00. La sección se recoge a continuación.
