## 1. INTRODUCCIÓN, OBJETO Y ALCANCE DEL ESTUDIO.

### 3. DESCRIPCIÓN DE LA OBRA DE FÁBRICA ALF-110

#### 3.1. BARRANCO FONDO

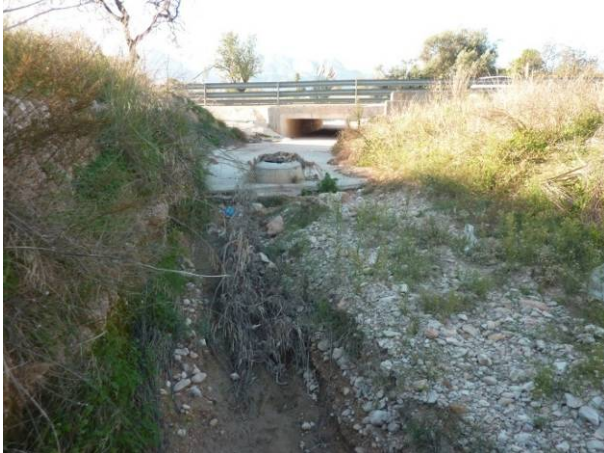
Exiguo paso bajo la carretera N-332.

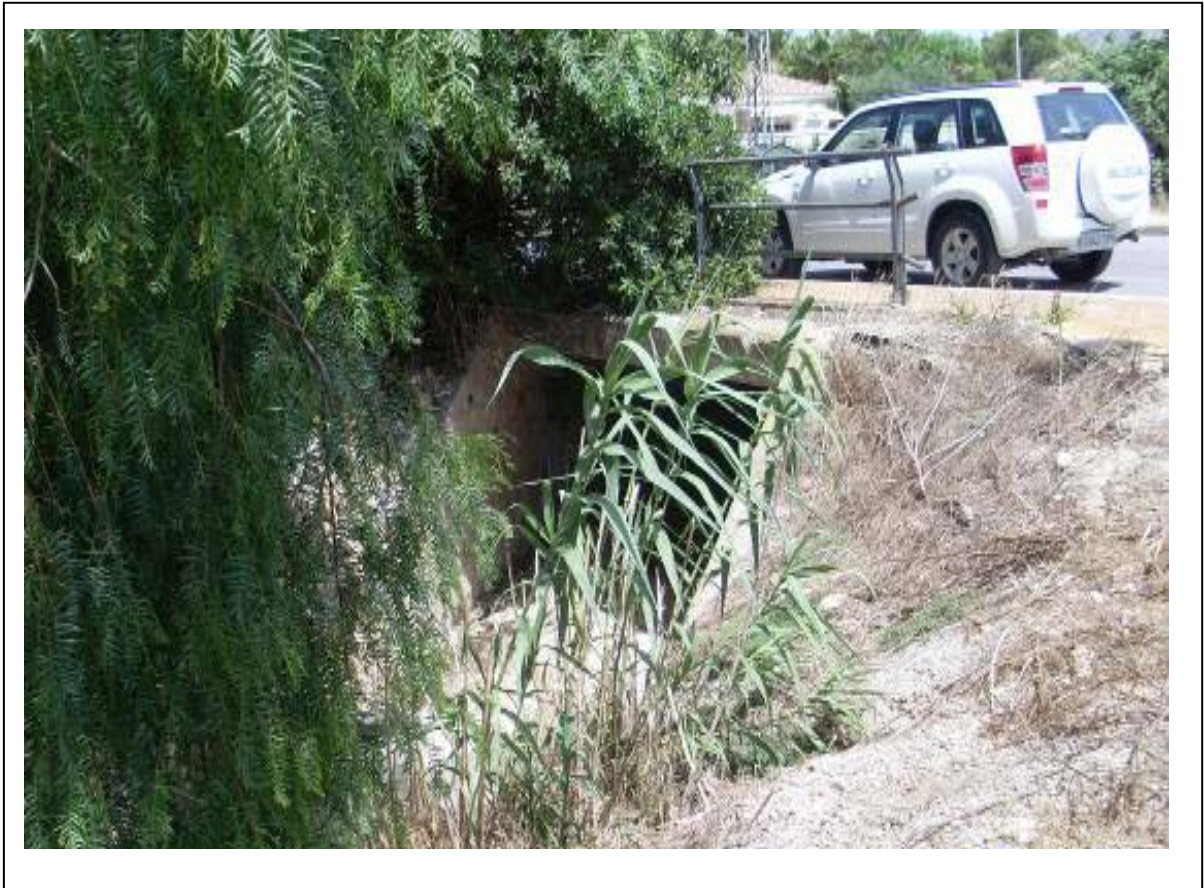
Vista de la obra de paso ALF-110 desde aguas abajo

Estas cuatro obras de paso provocan desbordamientos del cauce del barranco durante las avenidas debido a su escasa capacidad de desagüe, inferior a la capacidad del cauce en este tramo.

Se propone por tanto la sustitución de esta obra de fábrica debido a la pequeña capacidad de desagüe que presenta.

Se propone la sustitución por un marco doble de 3.00x2.00. La sección se recoge a continuación.
