## 1. INTRODUCCIÓN, OBJETO Y ALCANCE DEL ESTUDIO.

### 3. DESCRIPCIÓN DE LA OBRA DE FÁBRICA ALF-116

#### 3.1. RAMBLA DEL ALBIR

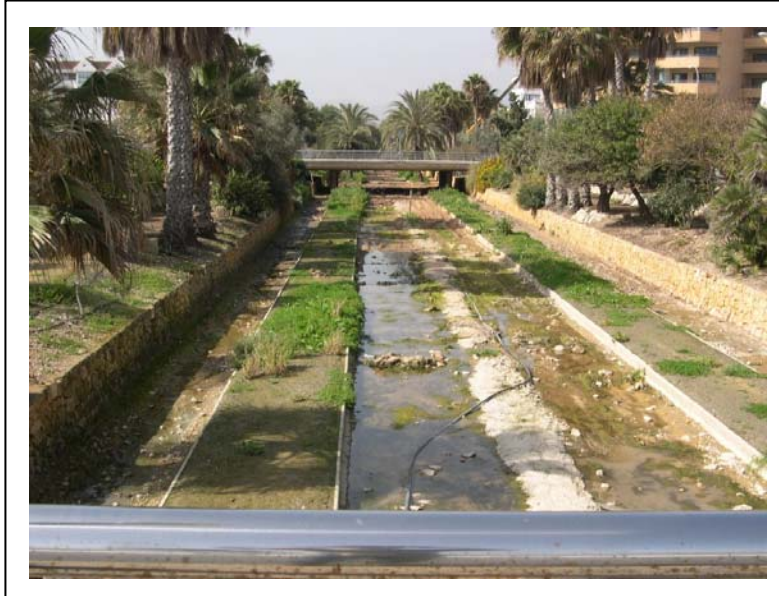
Vista de la sección del cauce del Bulevar de los Músicos.

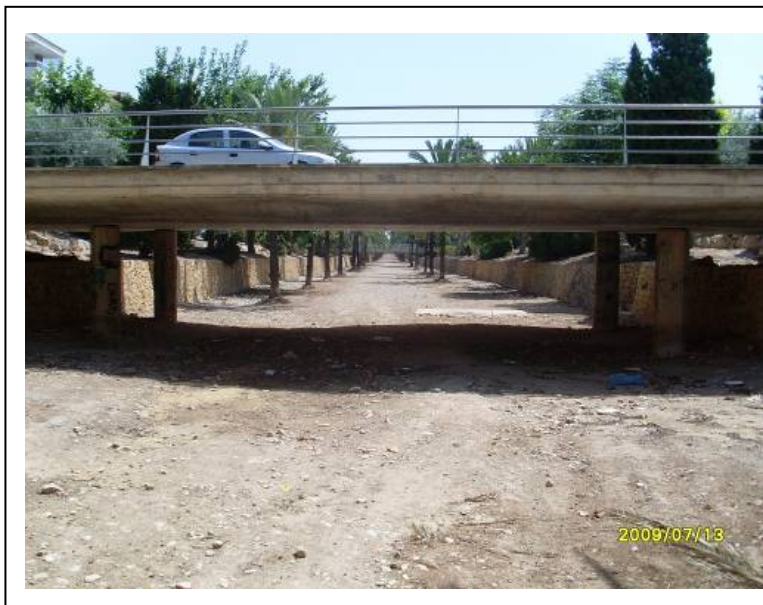
Vista de la obra de paso. ALF-116

En el caso de la obra de fábrica ALF-116, se trata de la zona V<sub>2</sub>, depósitos de llanura de inundación, fondos de valle, meandros abandonados y terrazas.

Presentan todo tipo de características en su permeabilidad, siendo el drenaje por escorrentía más infiltración. Son materiales de fácil excavabilidad y su capacidad de carga varía de baja a muy baja, ya que normalmente son depósitos poco consolidados.

Dentro de ésta Zona aparecen numerosos condicionantes geotécnicos, entre los que destaca la presencia de un nivel freático próximo a la superficie, lo que podrá originar problemas de agotamiento en las excavaciones que los afecten. La baja compacidad de sus depósitos darán lugar a asentamientos importantes. La existencia en la Zona de materiales evaporíticos en contacto con estos, traen como consecuencia la presencia de sulfatos y por lo tanto agresividad de terreno y de sus aguas circulantes. Por último señalar que se trata de una Zona con riesgos de inundación y avenidas. Los desmontes que se realicen dentro de ésta Zona geotécnica deberán ser muy tendidos y protegidos.
