## 1. INTRODUCCIÓN, OBJETO Y ALCANCE DEL ESTUDIO.

### 3. DESCRIPCIÓN DE LA OBRA DE FÁBRICA ALF-117

#### 3.1. RAMBLA DEL ALBIR

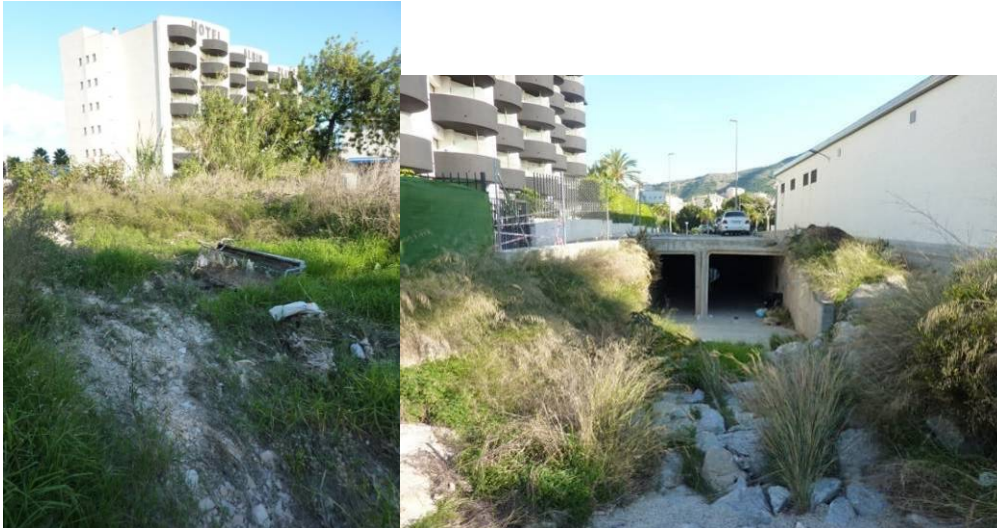
Arrastres de crecidas recientes sobre un solar al final del carrer Rambla de l'Albir e inicio canal cubierto junto al hotel Albir Playa.

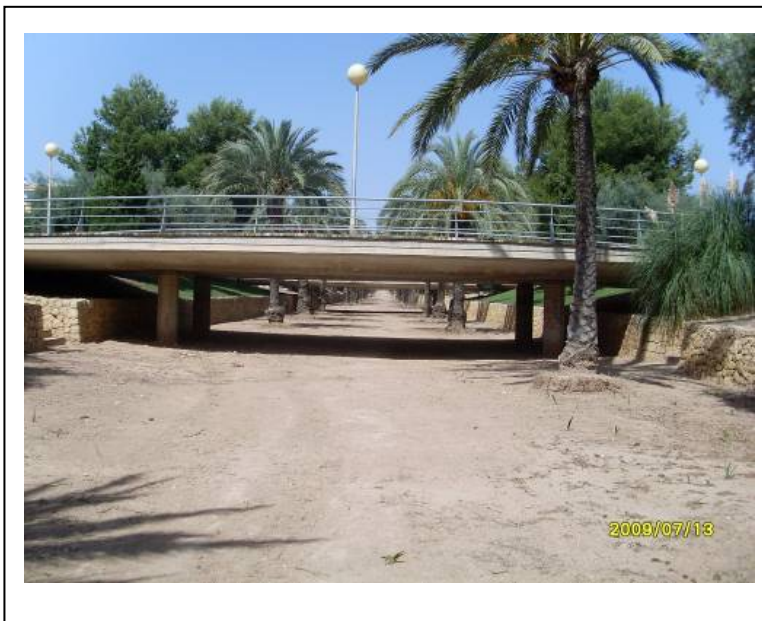
Vista de la obra de paso. ALF-117

En el caso de la obra de fábrica ALF-117, se trata de la zona V<sub>2</sub>, depósitos de llanura de inundación, fondos de valle, meandros abandonados y terrazas.
