1. INTRODUCCIÓN, OBJETO Y ALCANCE DEL ESTUDIO.

3. DESCRIPCIÓN DE LA OBRA DE FÁBRICA ALF-ENC01

3.1. BARRANCO FONDO

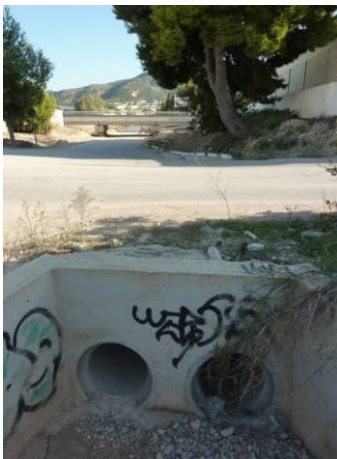
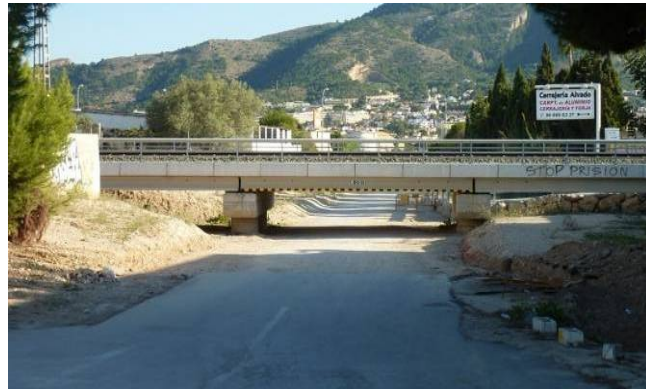
Final de cauce de la rambla de l'Albir y paso bajo el ferrocarril Alicante-Denia.

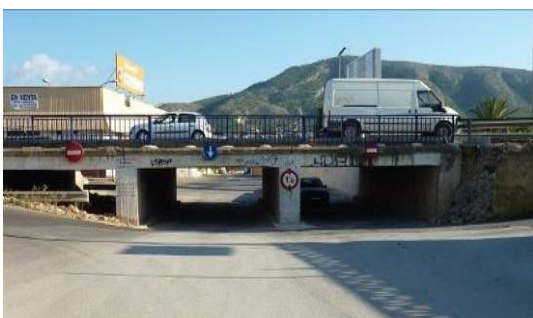
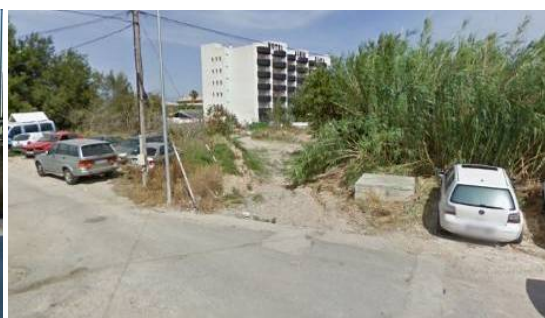
Paso bajo la carretera N-332 y final de la calle rambla de l'Albir, frente al hotel Albir playa.

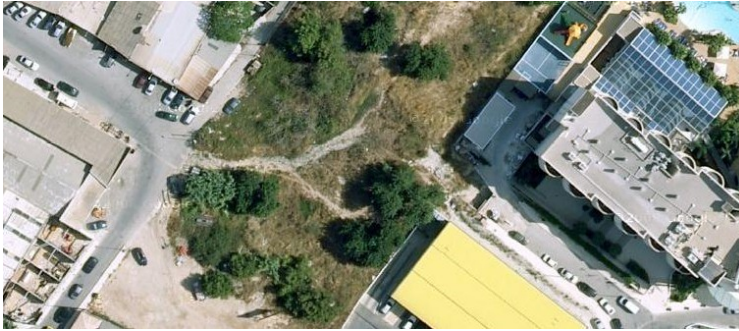
Derrame de sedimentos en el final de la rambla de l'Albir, entre la zona industrial y el hotel Albir playa.

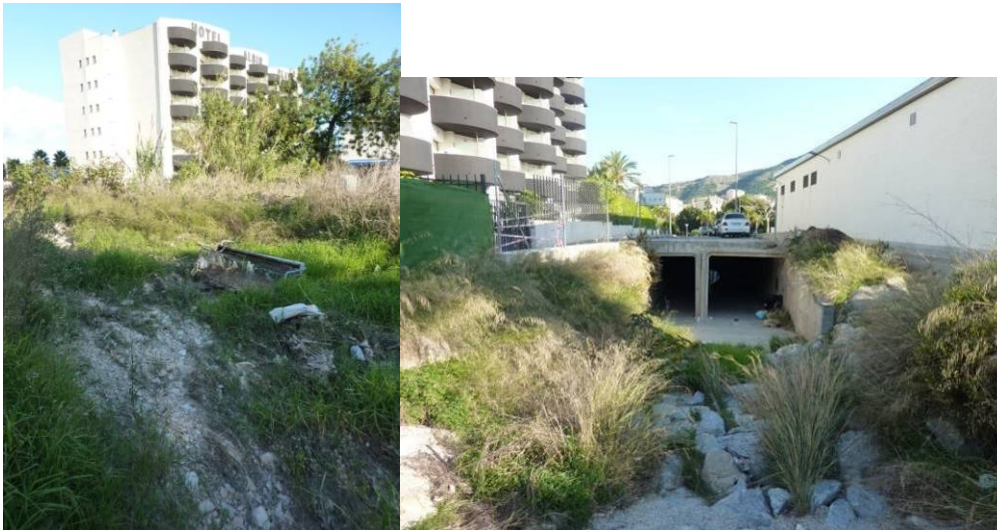
Arrastres de crecidas recientes sobre un solar al final del carrer Rambla de l'Albir e inicio canal cubierto junto al hotel Albir Playa.

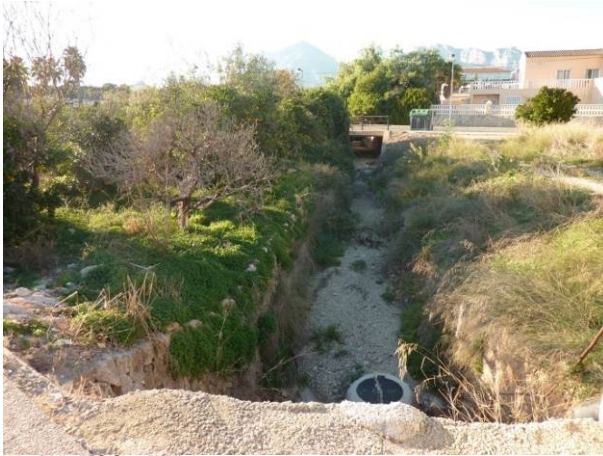
Barranc Fondo entre las urbanizaciones del este de l'Alfas del Pi.

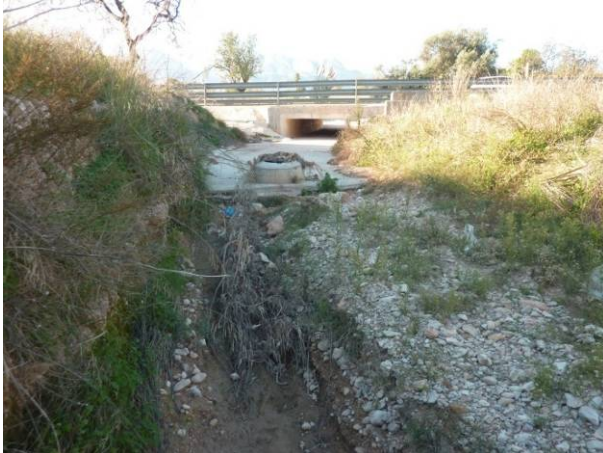
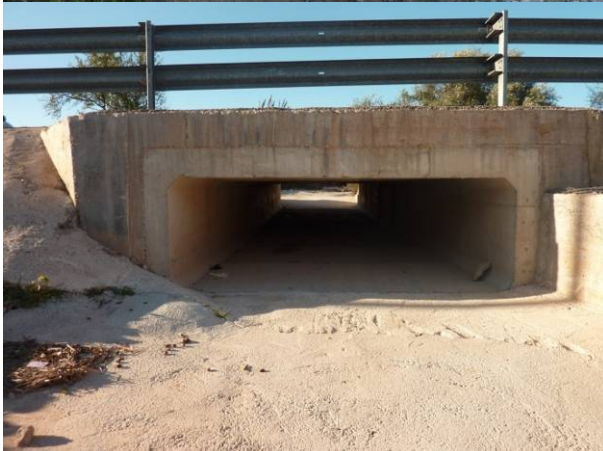
Otro punto conflictivo es el punto de cruce del Barranco Soler con la N-332. La deficiente capacidad de desagüe de la obra de paso, junto al aterramiento del cauce y un quiebro brusco en la alineación del barranco son parte del problema.

Exiguo paso bajo la carretera N-332.

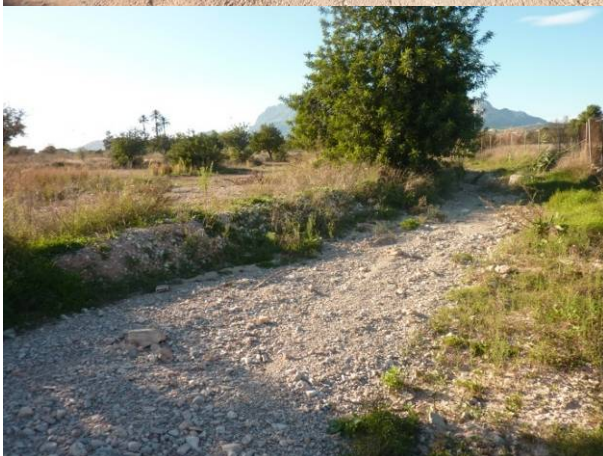
Barranc Fondo, apenas encajado entre orillas artificiales formadas por muretes y sedimentos apartados en las márgenes.

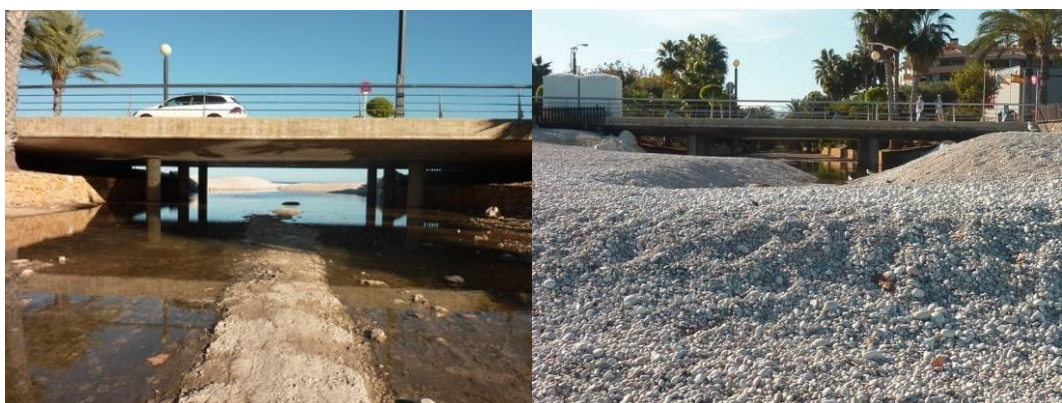
Desembocadura artificial de la rambla de l'Albir Figura 3.99. Barrera costera de gravas cegando la desembocadura de la rambla de l'Albir, vista desde la orilla del mar.

La desembocadura artificial de la rambla se encuentra obstruida por la barrera litoral de gravas que cierra la bahía de Altea. Tras la barrera costera de dicha playa, adosado al piedemonte de la Serra Gelada, y junto a la desembocadura de la rambla de l'Albir existía un pequeño humedal cartografiado en mapas históricos como l'Estany, y que se puede apreciar todavía en la fotografía aérea de 1956. Su desagüe se producía por un pequeño canal unos 250 m al sur de la actual desembocadura de la rambla, ya que la barrera costera cerraba la salida en este punto. Hacia el norte, el humedal se extendía hasta la zona próxima al Barranc dels Arcs. En una zanja de unos 3 m de profundidad realizada en la calle Bethoven se pudo apreciar, bajo un nivel de rellenos antrópicos, limos-arcillas de tonos grises con gasterópodos formados en el antiguo humedal ahora colmatado (figura). Unas decenas de metros al interior de l'Estany se ubicaba la necrópolis romana del Racó de l'Albir, asentada sobre el glacis que desciende de la Serra Gelada (figura), junto al nuevo encauzamiento de la rambla de l'Albir.

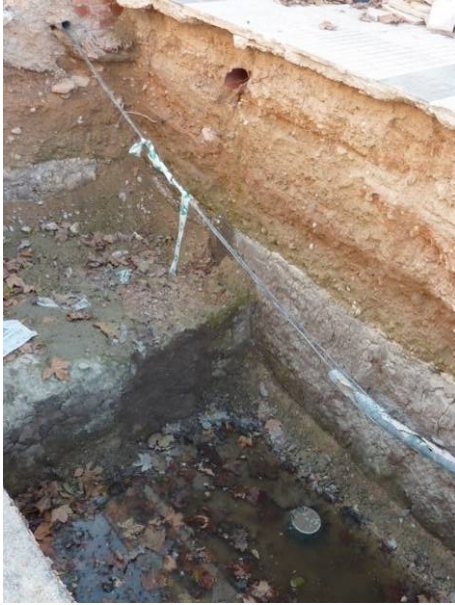
Zanja en la calle Bethoven, de unos 3 m de profundidad, en el que se aprecia, bajo un nivel de rellenos antrópicos, sedimentos correspondientes al antiguo humedal que existía en el área (limos-arcillas de tonos grises con gasterópodos).

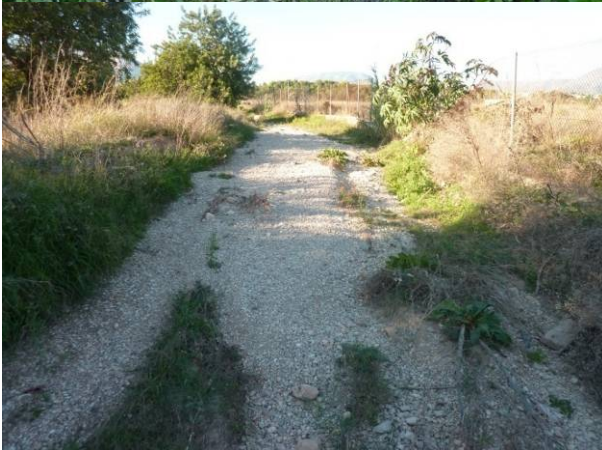
Lecho del Barranc Fondo recubierto de gravas finas mal rodadas, aguas abajo del paso de la N-332.
