1. INTRODUCCIÓN, OBJETO Y ALCANCE DEL ESTUDIO.

El objeto del presente estudio es definir los aspectos geológicos y geotécnicos de las obras propuestas, definidas con detalle en el apéndice 9 del presente Plan Director.

Se trata de determinar el tipo de cimentación de estructuras y la estabilidad de taludes a partir de las inspecciones visuales efectuadas pero sin obtención de muestras. (INFORME NIVEL TIPO I)

3. DESCRIPCIÓN DE LA OBRA DE FÁBRICA ALF-ENC03

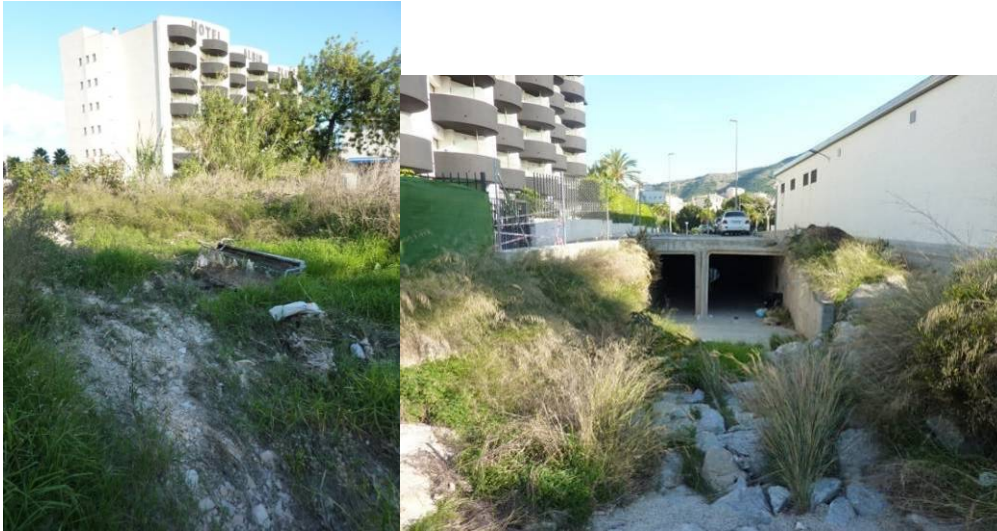
Arrastres de crecidas recientes sobre un solar al final del carrer Rambla de l'Albir e inicio canal cubierto junto al hotel Albir Playa.

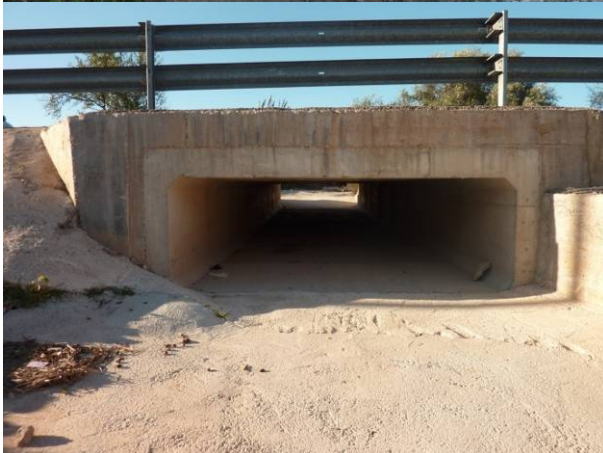
Otro punto conflictivo es el punto de cruce del Barranco Soler con la N-332. La deficiente capacidad de desagüe de la obra de paso, junto al aterramiento del cauce y un quiebro brusco en la alineación del barranco son parte del problema.

Exiguo paso bajo la carretera N-332.

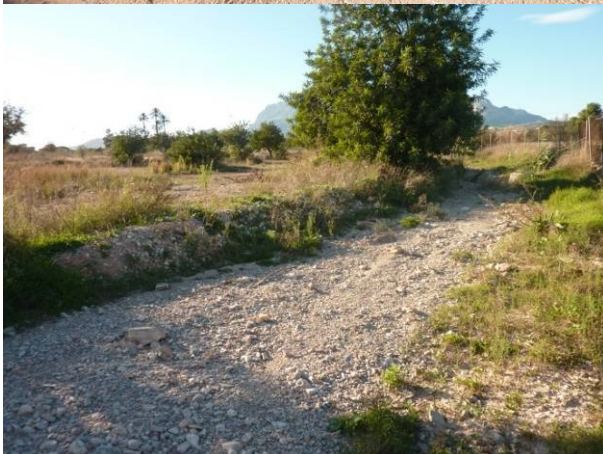
Barranc Fondo, apenas encajado entre orillas artificiales formadas por muretes y sedimentos apartados en las márgenes.

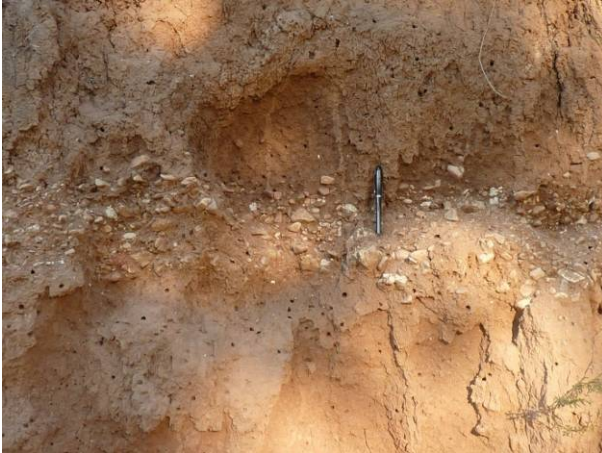
Corte de los materiales en los que se encaja la rambla, predominio de limos, con intercalaciones de delgadas capas de gravas finas.

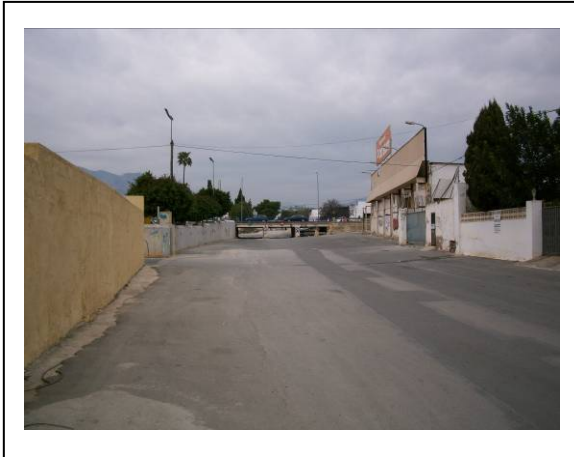
Después de los cruces del ferrocarril Alicante-Denia y de la carretera N-332, el cauce desaparece como tal discurriendo las avenidas por una calle asfaltada de nombre "Rambla del Albir", con una pendiente elevada. A ambos lados de la calle se encuentran viviendas y locales, cuyos muros han sido destruidos total o parcialmente durante las avenidas.

Vista del tramo inicial de la calle de la Rambla de Albir

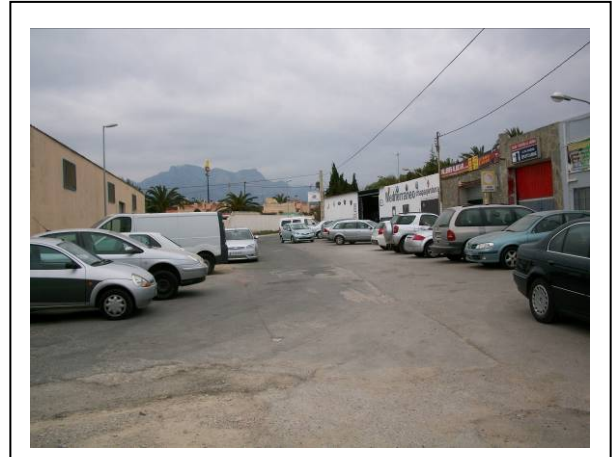
Vista del tramo final de la calle de la Rambla de Albir

Como se puede apreciar en las fotos, el tramo final de la rambla de Albir se encuentra ocupada por una serie de garajes y locales, en donde los coches se encuentran en grave riesgo ante la ocurrencia de una avenida.

La solución que se propone es la ejecución de un encauzamiento cubierto, formado por una batería de marcos dobles, de dimensiones interiores de 3.00x2.00, con una longitud total de 545 metros, discurriendo por debajo de la calle de la Rambla del Albir
