REDACCIÓN DEL PLAN DIRECTOR DE DEFENSA CONTRA LAS AVENIDAS EN LA COMARCA DE LA MARINA BAJA (ALICANTE)

FICHA GEOTÉCNICA OBRA DE FÁBRICA BEN-600 BARRANCOS DE BARCELÓ, LLIRIET, MURTAL Y XIXÓ. BENIDORM

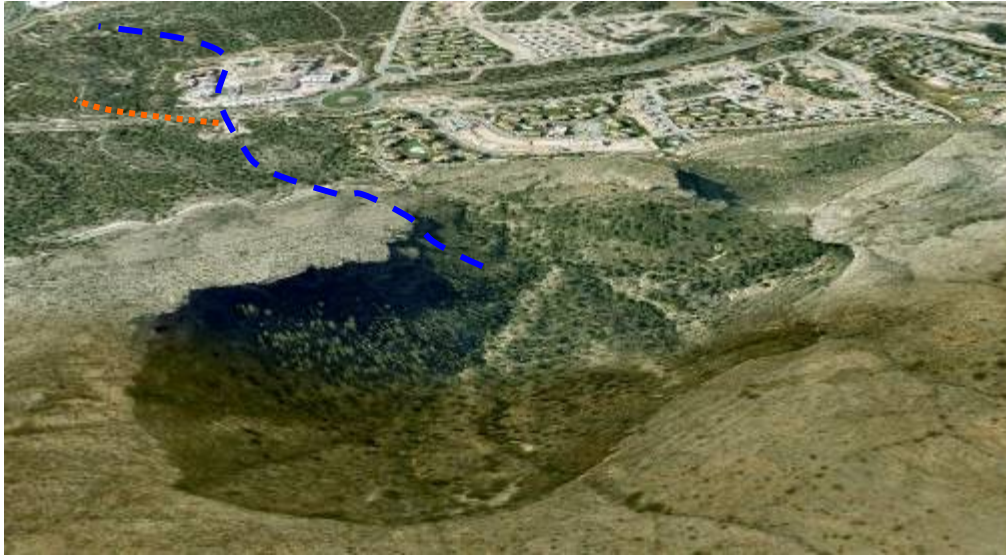
Este barranco formaba un importante cono sobre los depósitos del glacis. En su zona central su paso queda hoy día bloqueado por las instalaciones del hotel Asia Garden, habiéndose ejecutado un encauzamiento que circunvala dichas instalaciones. El principal problema de este paso subterráneo es el aporte de sólidos, que debido a las fuertes pendientes y a la configuración geomorfológica de la cabecera, pueden llegar a obstruir el paso. De hecho el barranco presentaba en el pasado un cauce amplio, algo trezado, que se desvanecía sobre la cota 130 formando un derrame de materiales sólidos de cronología más reciente, como se observa en las figuras adjuntas.

Cabecera del barranco de Cortina o Cayola, con indicación del trazado natural (azul) y el encauzamiento actual (Modificado de Google Earth).

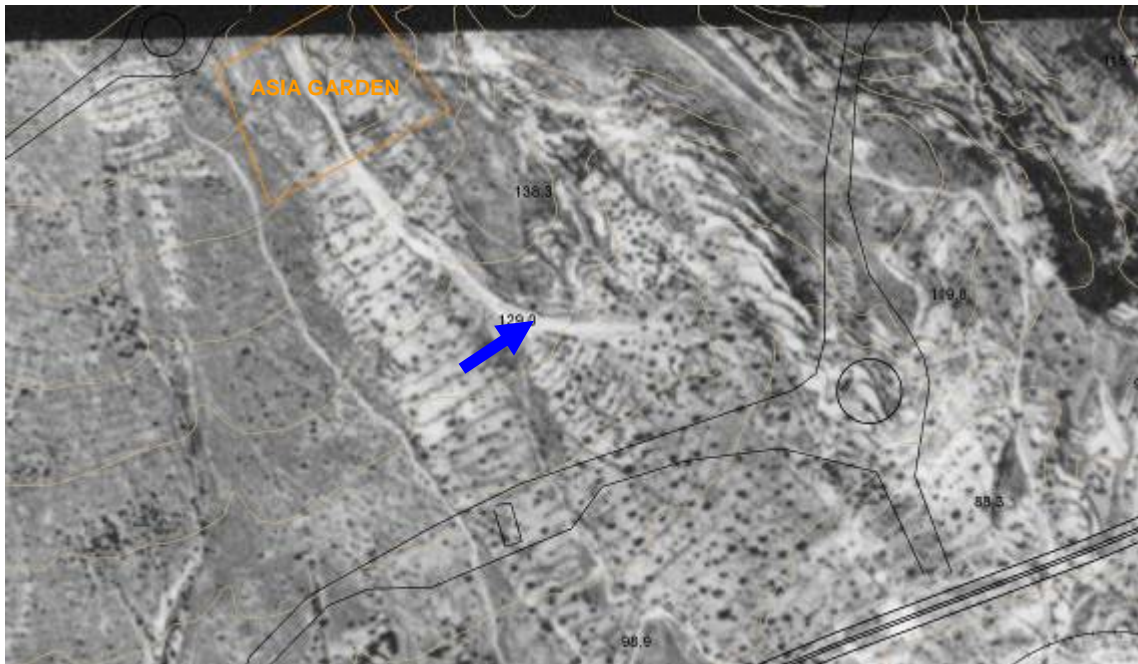
Derrame de sólidos y disipación del barranco (flecha) que atravesaba el actual Hotel Asia Garden en la imagen aérea de 1957.

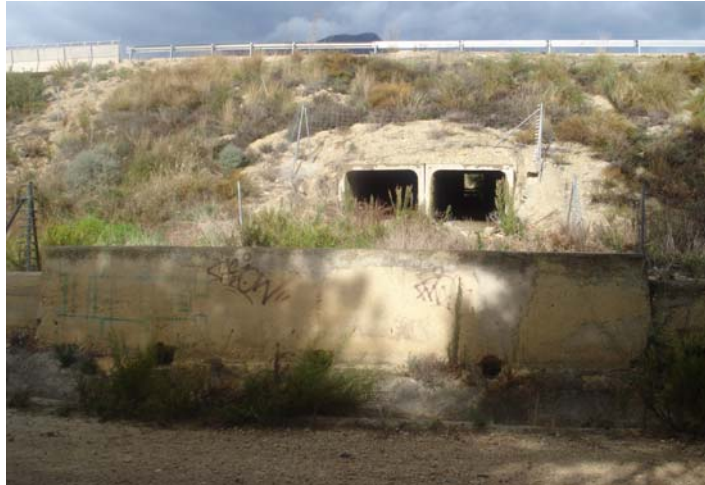
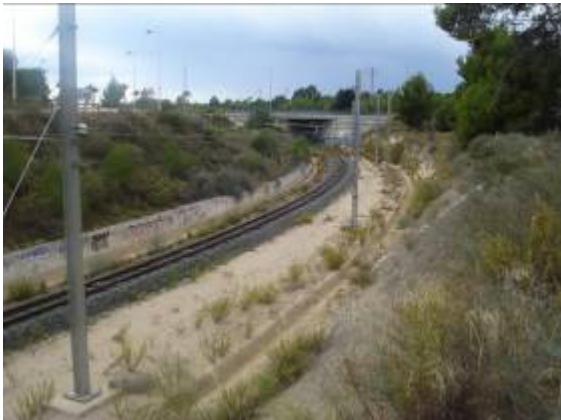
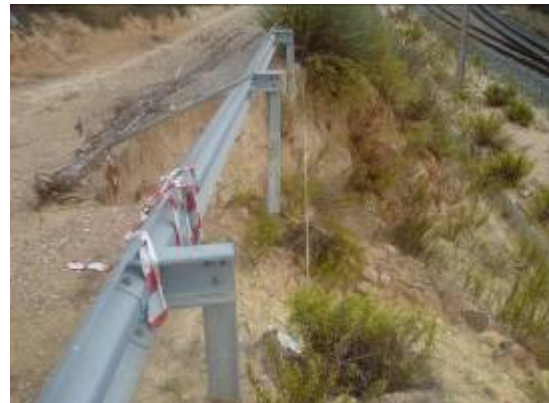
Posteriormente, el encauzamiento del barranco pasa bajo la AP-7 mediante dos cajeros de hormigón, parcialmente bloqueados por un muro, y sus aguas son liberadas directamente sobre la trinchera

del ferrocarril Alacant-Dénia, por la que discurrirán sus aguas hasta incorporarse al barranco del Murtal. Esta caótica situación tiene el agravante de la fuerte inestabilidad de los taludes de dicha trinchera, fuertemente erosionada en un punto situado a pocos metros de donde debe caer este barranco, como se muestra en la figura adjunta.

Cajeros de hormigón del barranco Cortina bajo la AP-7, trinchera de la vía férrea sobre la que caerán sus aguas y efectos de la erosión en los taludes de la trinchera.

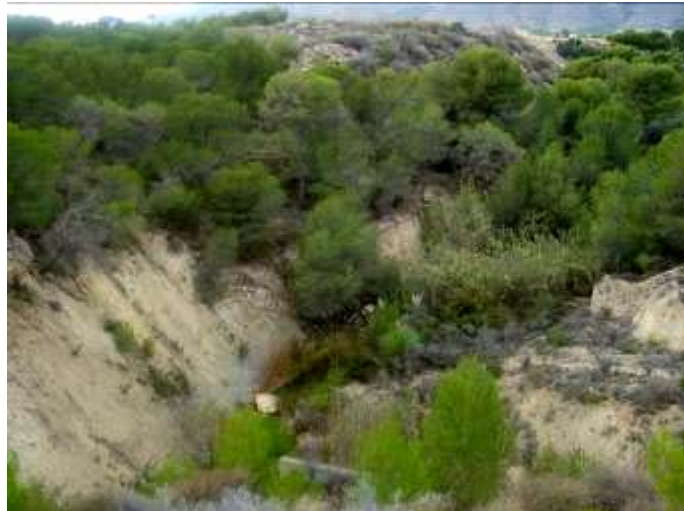
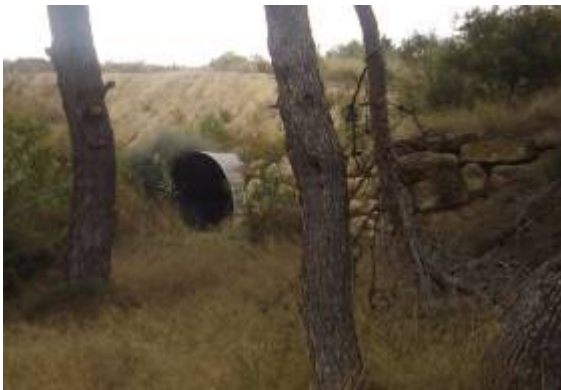
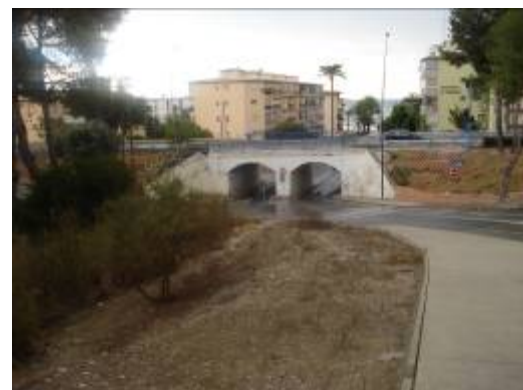
sobre los niveles del glacis, con un marcado perfil en V y unos taludes notablemente inestables. La presencia esporádica de niveles de encostramiento en los citados depósitos pleistocenos facilita la caída de bloques de gran tamaño al lecho, que pueden generar importantes daños en el tramo final del barranco.

A su llegada a la Vía Parque (Avda. de Cuba) el barranco es encauzado bajo un gran terraplén alzado para la edificación de varias construcciones residenciales, mediante un tubo de 3m de diámetro. El principal problema de este encauzamiento es que su salida tiene lugar directamente sobre el callejero de Benidorm, en concreto en la avenida de La Vilajiosa, para cruzar la vieja CN-332 bajo un puente y desaguar por un paso insuficiente en la playa.

Tres vistas del tramo final del barranco. Arriba entrada en el encauzamiento artificial, donde se puede comprobar la inestabilidad de los taludes y la presencia de un bloque de grandes dimensiones caído sobre el lecho. Abajo la salida del tramo entubado y su paso bajo la antigua carretera hacia la playa.

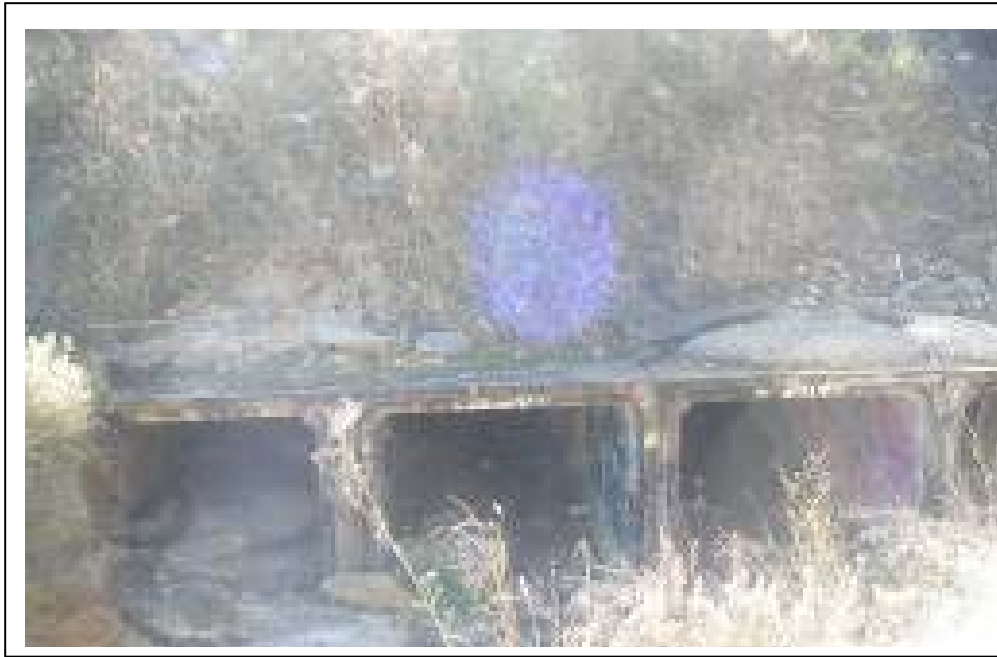
Vista de la embocadura del colector de la Avenida de Cuba.

Se procederá a mejorar la embocadura del paso debajo de la Avenida de Cuba, ejecutando unas aletas en la embocadura de los 4 marcos de sección 2,00 x 2,00 m. Se propone también la mejora de los taludes en la zona del citado paso, ya que según están actualmente se pueden producir desprendimientos que pueden obturar y taponar dichos marcos.

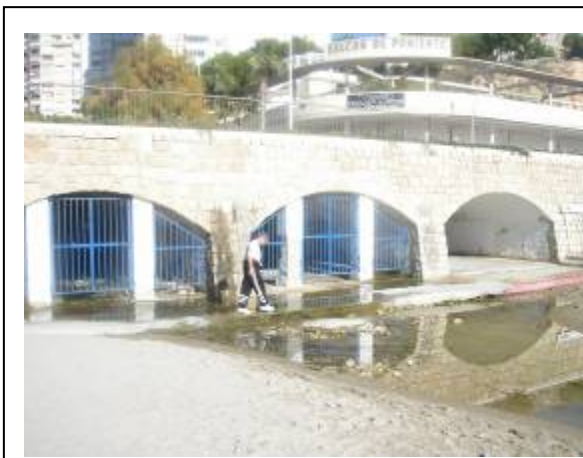
Vista de la desembocadura del colector en la playa mediante dos secciones abovedadas

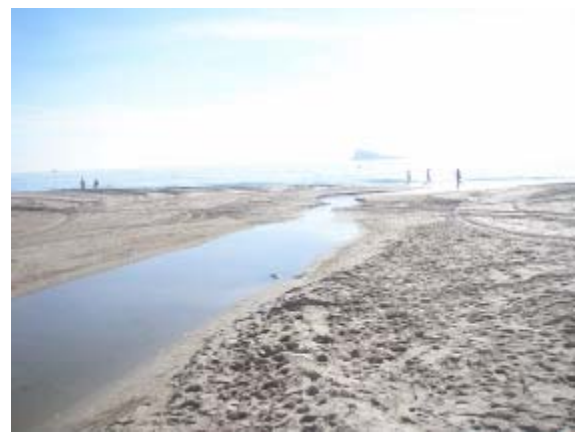
Vista de la desembocadura del barranco en la playa
