## 1. INTRODUCCIÓN, OBJETO Y ALCANCE DEL ESTUDIO.

## 2. RECONOCIMIENTO DE CAMPO

### 2.1. AMADORIO

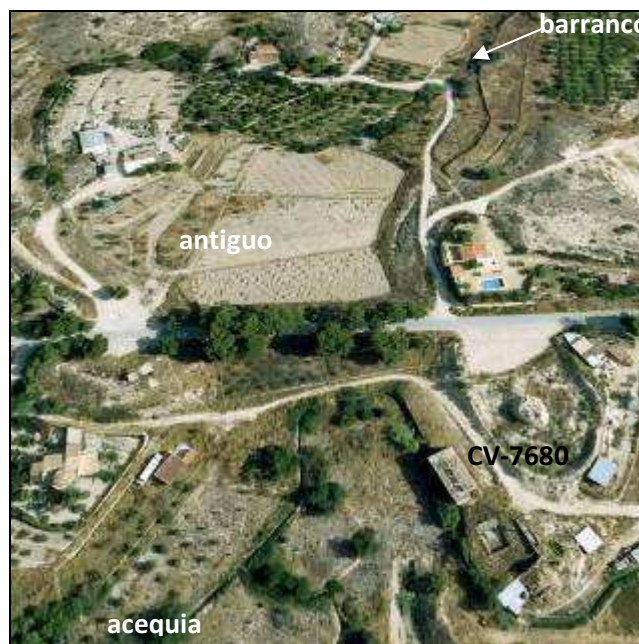
El barranco halla su salida a través de l'Estret, atravesando la CV-770 y con su tránsito parcialmente bloqueado por un almacén de materiales de construcción. A su salida del estrecho, su curso vuelve a estar obturado por otra carretera, la CV-7680. Esta vía corona un dique que cerraba un pequeño humedal, donde hasta mediados del siglo XX quedaban retenidas la mayor parte de las crecidas ordinarias de este barranco. Aguas abajo el barranco discurre encauzado y encajado, pasa bajo el dique de la AP-7 mediante un cajero de hormigón y cae sobre el Amadorio sin generar más problemas.

Barranco de la Robella a su paso por la CV-7680

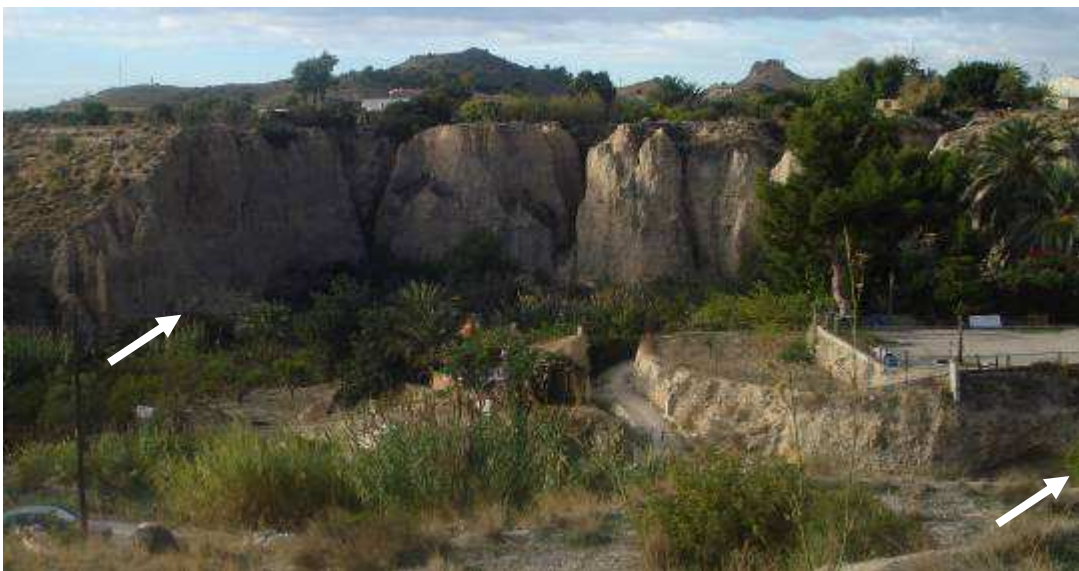
Confluencia del barranco de la Robella con el río. Se observan profundos acarcavamientos y un derrumbe reciente en la margen derecha, así como procesos de zapa basal en el barranco (flechas).

Actualmente, los tramos más expuestos son, aguas abajo de la autopista, los situados en la margen derecha, frente a la confluencia con el barranco de les Robelles, donde se observan acarcamientos de gran desarrollo sobre materiales poco consistentes. Los acarcamientos se observan también en la margen derecha en el meandro inmediatamente posterior, tras el único puente sobre el río que no respeta la sección máxima --abierto para dar paso a un camino rural. Aguas abajo de la CN-332, los acarcamientos aparecen

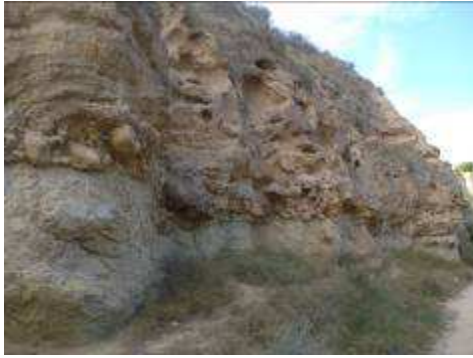
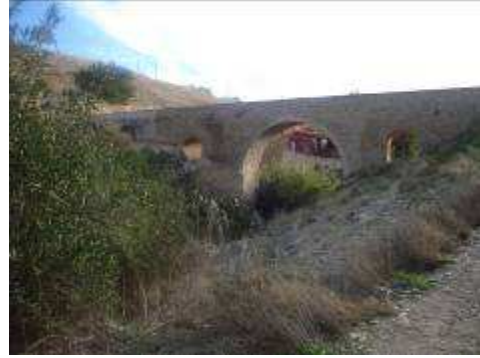
Talud de margas, bloques y limos con tafonis y antiguo puente en el interior del cauce que se ajusta al lecho menor.

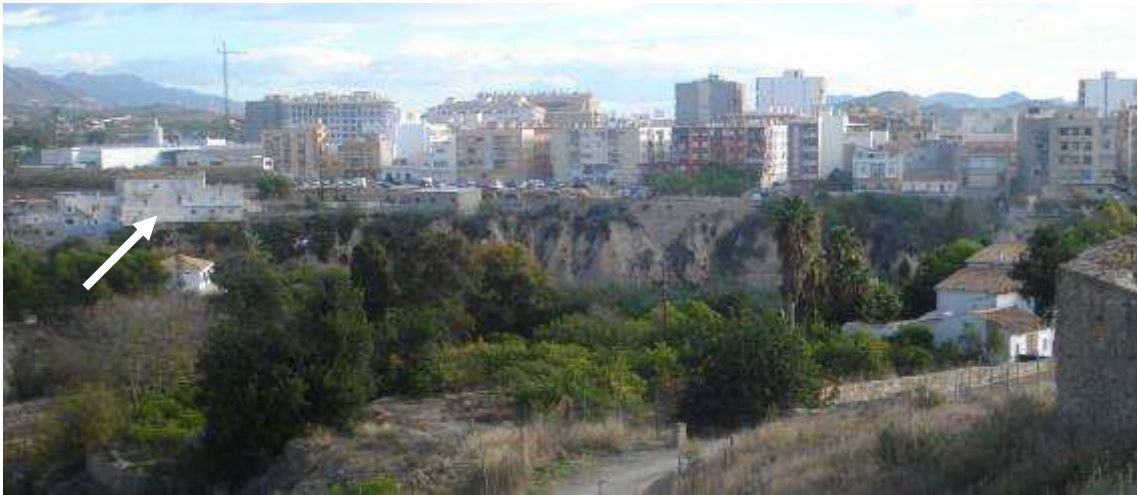
Cauce del río en su confluencia con el barranc de l'Arquet. Al fondo viviendas expuestas de la c/Ribazos.

en la margen izquierda, hasta el molino situado al final de la C/Ribazos, y tras éste, en paralelo a la citada calle, y en este caso sobre un espacio ya construido, poniendo en riesgo algunas edificaciones.

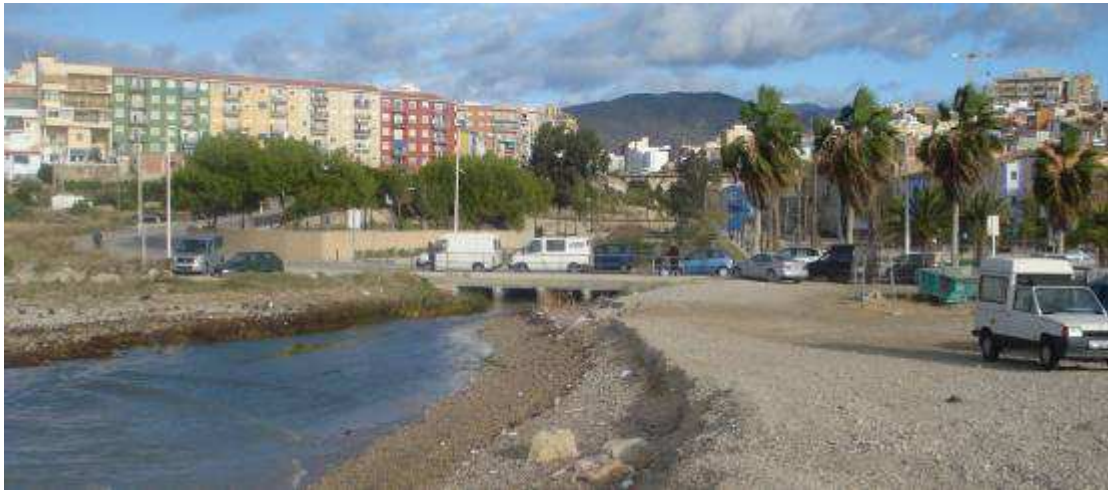
Aguas abajo, en el entorno del puente del ferrocarril se observan además algunas edificaciones en el interior del cauce fluvial, también en situación de riesgo. No obstante, la zona de mayor riesgo la constituye, como ya hemos avanzado, la desembocadura y en concreto, el barrio de l'Arsenal, edificado sobre el pequeño cono que el río construye sobre el mar. Las casas se han edificado sobre las barras terminales del cauce, en un espacio en el que, en condiciones naturales, los sedimentos todavía mantienen una importante movilidad. Se trata pues de morfologías efímeras que han sido consolidadas por la acción constructiva antrópica, exponiendo a sus habitantes a situaciones de grave riesgo. Además, la baja cota de algunas de estas edificaciones, las hace susceptibles de ser afectadas por los temporales marinos.

Desembocadura, con el barrio de l'Arsenal (derecha) sobre el pequeño abanico deltaico, a menos de un metro del lecho menor y del nivel marino.
