1. INTRODUCCIÓN, OBJETO Y ALCANCE DEL ESTUDIO.

Se trata de determinar el tipo de cimentación de estructuras y la estabilidad de taludes a partir de las inspecciones visuales efectuadas pero sin obtención de muestras. (INFORME NIVEL TIPO I)

3. DESCRIPCIÓN DE LA OBRA DE FÁBRICA VIL-104

La obra de pasdo VIL-104 es el puente de la carretera N-332 sobre el río Amadorio , con coordenadas del centro de la obra UTM ED-50 Huso 30: 740.590, 4.266.873

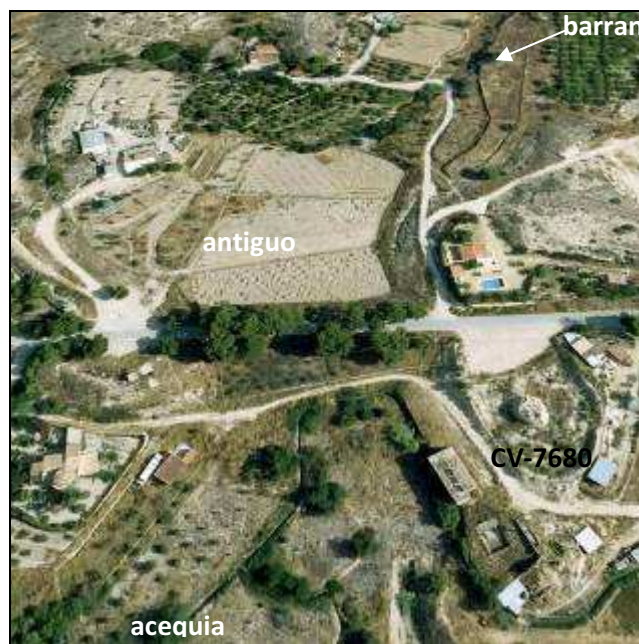
El barranco halla su salida a través de l'Estret, atravesando la CV-770 y con su tránsito parcialmente bloqueado por un almacén de materiales de construcción. A su salida del estrecho, su curso vuelve a estar obturado por otra carretera, la CV-7680. Esta vía corona un dique que cerraba un pequeño humedal, donde hasta mediados del siglo XX quedaban retenidas la mayor parte de las crecidas ordinarias de este barranco. Aguas abajo el barranco discurre encauzado y encajado, pasa bajo el dique de la AP-7 mediante un cajero de hormigón y cae sobre el Amadorio sin generar más problemas.

Barranco de la Robella a su paso por la CV-7680

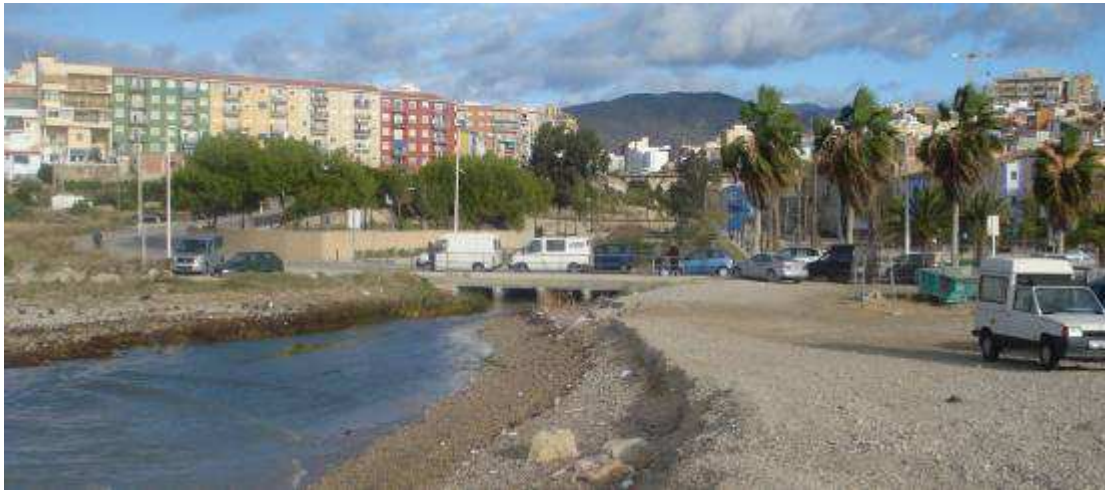
Aguas abajo, en el entorno del puente del ferrocarril se observan además algunas edificaciones en el interior del cauce fluvial, también en situación de riesgo. No obstante, la zona de mayor riesgo la constituye, como ya hemos avanzado, la desembocadura y en concreto, el barrio de l'Arsenal, edificado sobre el pequeño cono que el río construye sobre el mar. Las casas se han edificado sobre las barras terminales del cauce, en un espacio en el que, en condiciones naturales, los sedimentos todavía mantienen una importante movilidad. Se trata pues de morfologías efímeras que han sido consolidadas por la acción constructiva antrópica, exponiendo a sus habitantes a situaciones de grave riesgo. Además, la baja cota de algunas de estas edificaciones, las hace susceptibles de ser afectadas por los temporales marinos.

Desembocadura, con el barrio de l'Arsenal (derecha) sobre el pequeño abanico deltaico, a menos de un metro del lecho menor y del nivel marino.

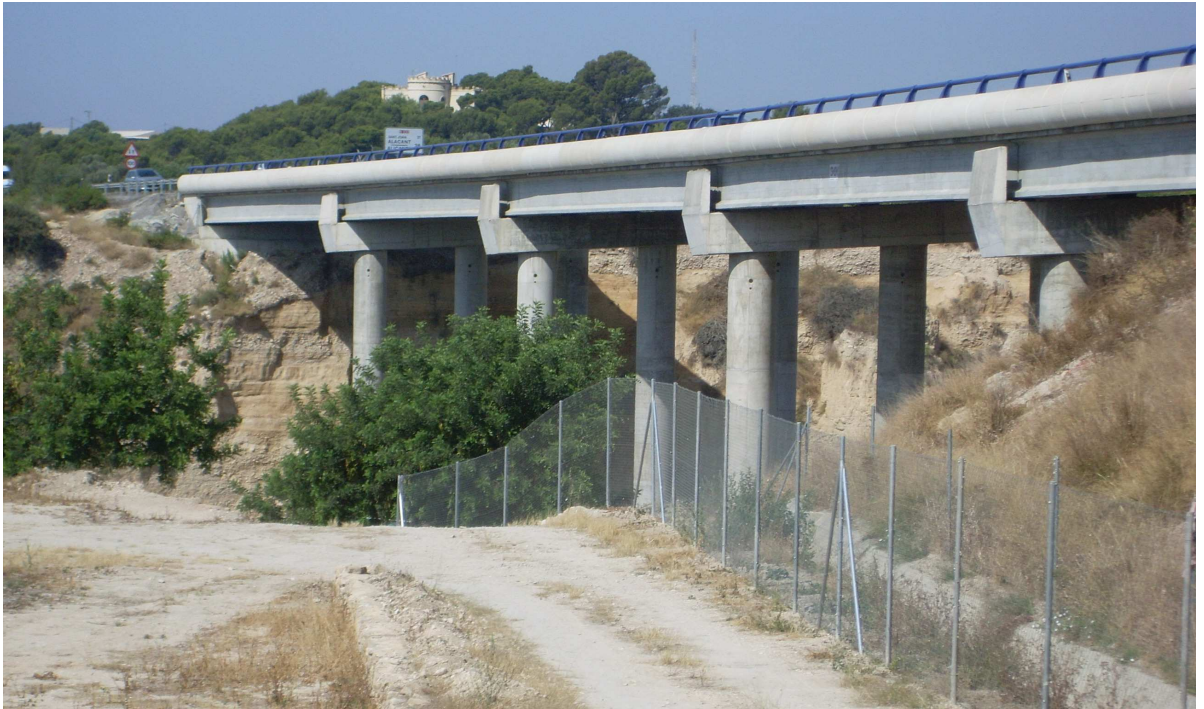
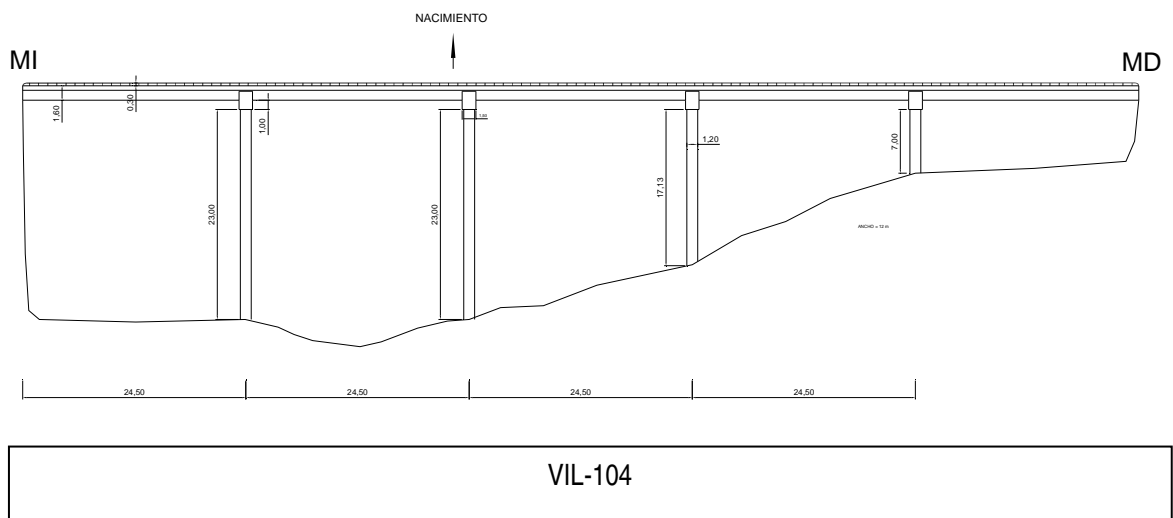
La obra de fábrica es un puente de 5 vanos, de pilas y vigas de hormigón. La luz de los vanos es de 24,5m y la altura de las pilas oscila entre los 7m y los 23 en su parte más alta. El tablero, de unos 30cm, se apoya sobre las vigas de 1,6m de alto.
