REDACCIÓN DEL PLAN DIRECTOR DE DEFENSA CONTRA LAS AVENIDAS EN LA COMARCA DE LA MARINA BAJA (ALICANTE)

FICHA GEOTÉCNICA OBRA DE FÁBRICA ALF-111 RAMBLA DE L'ALBIR Y BARRANC FONDO ALFAZ DEL PÍ

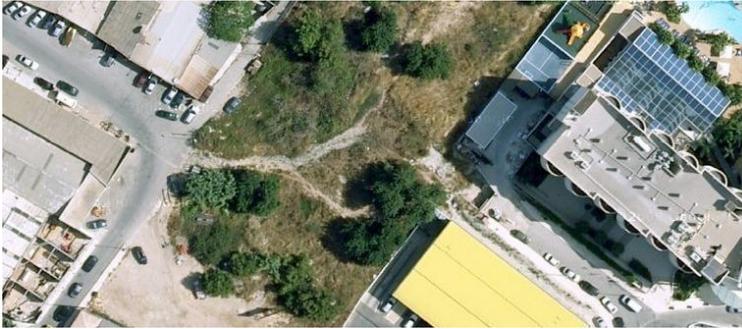
Derrame de sedimentos en el final de la rambla de l'Albir, entre la zona industrial y el hotel Albir playa.

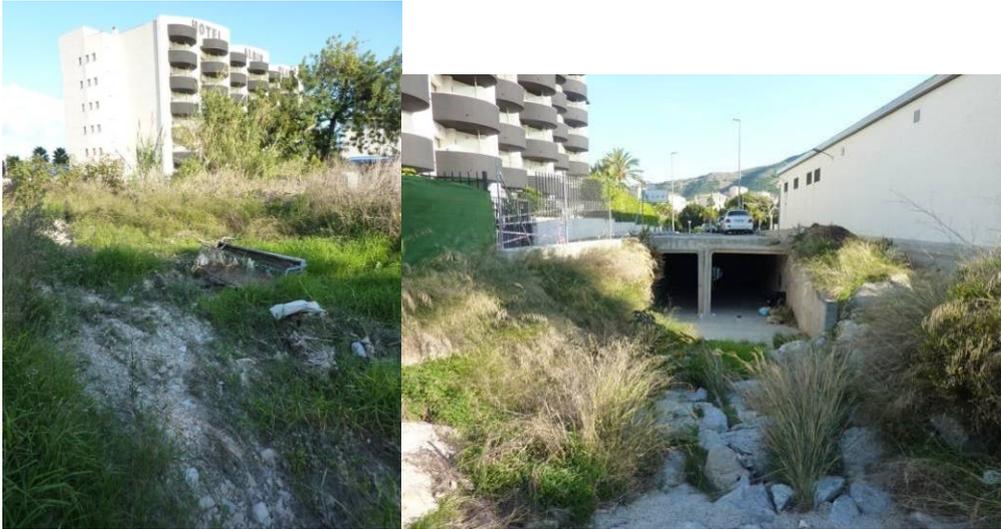
Arrastres de crecidas recientes sobre un solar al final del carrer Rambla de l'Albir e inicio canal cubierto junto al hotel Albir Playa.

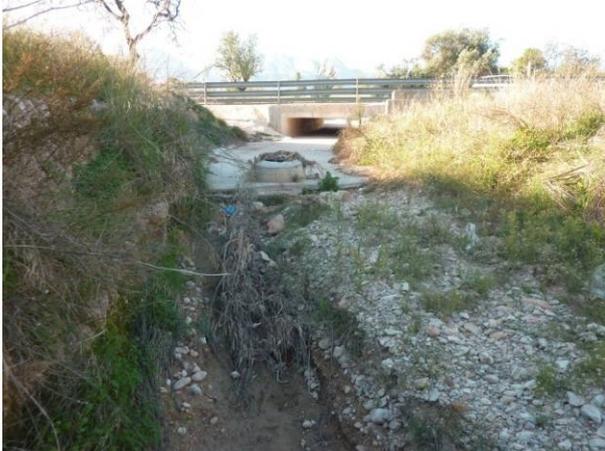
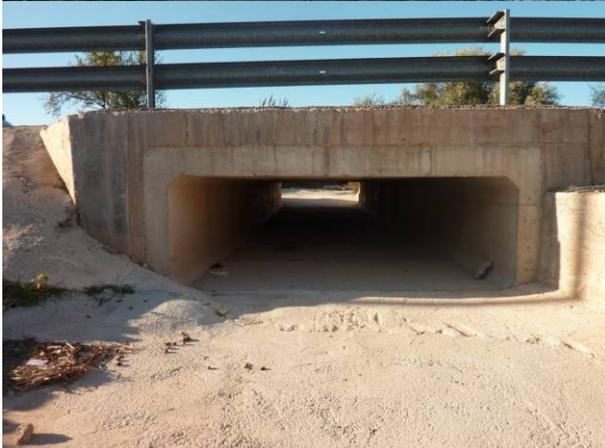
Exiguo paso bajo la carretera N-332.

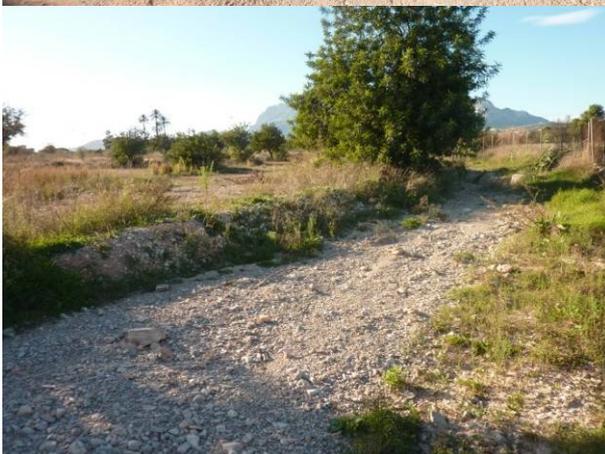
Barranc Fondo, apenas encajado entre orillas artificiales formadas por muretes y sedimentos apartados en las márgenes.

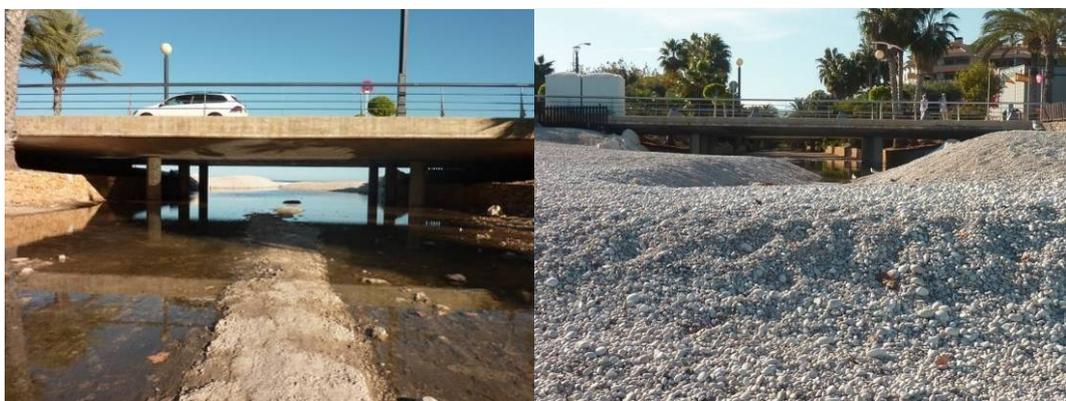
Desembocadura artificial de la rambla de l'Albir Figura 3.99. Barrera costera de gravas cegando la desembocadura de la rambla de l'Albir, vista desde la orilla del mar.

La desembocadura artificial de la rambla se encuentra obstruida por la barrera litoral de gravas que cierra la bahía de Altea. Tras la barrera costera de dicha playa, adosado al piedemonte de la Serra Gelada, y junto a la desembocadura de la rambla de l'Albir existía un pequeño humedal cartografiado en mapas históricos como l'Estany, y que se puede apreciar todavía en la fotografía aérea de 1956. Su desagüe se producía por un pequeño canal unos 250 m al sur de la actual desembocadura de la rambla, ya que la barrera costera cerraba la salida en este punto. Hacia el norte, el humedal se extendía hasta la zona próxima al Barranc dels Arcs. En una zanja de unos 3 m de profundidad realizada en la calle Bethoven se pudo apreciar, bajo un nivel de rellenos antrópicos, limos-arcillas de tonos grises con gasterópodos formados en el antiguo humedal ahora colmatado (figura). Unas decenas de metros al interior de l'Estany se ubicaba la necrópolis romana del Racó de l'Albir, asentada sobre el glacis que desciende de la Serra Gelada (figura), junto al nuevo encauzamiento de la rambla de l'Albir.

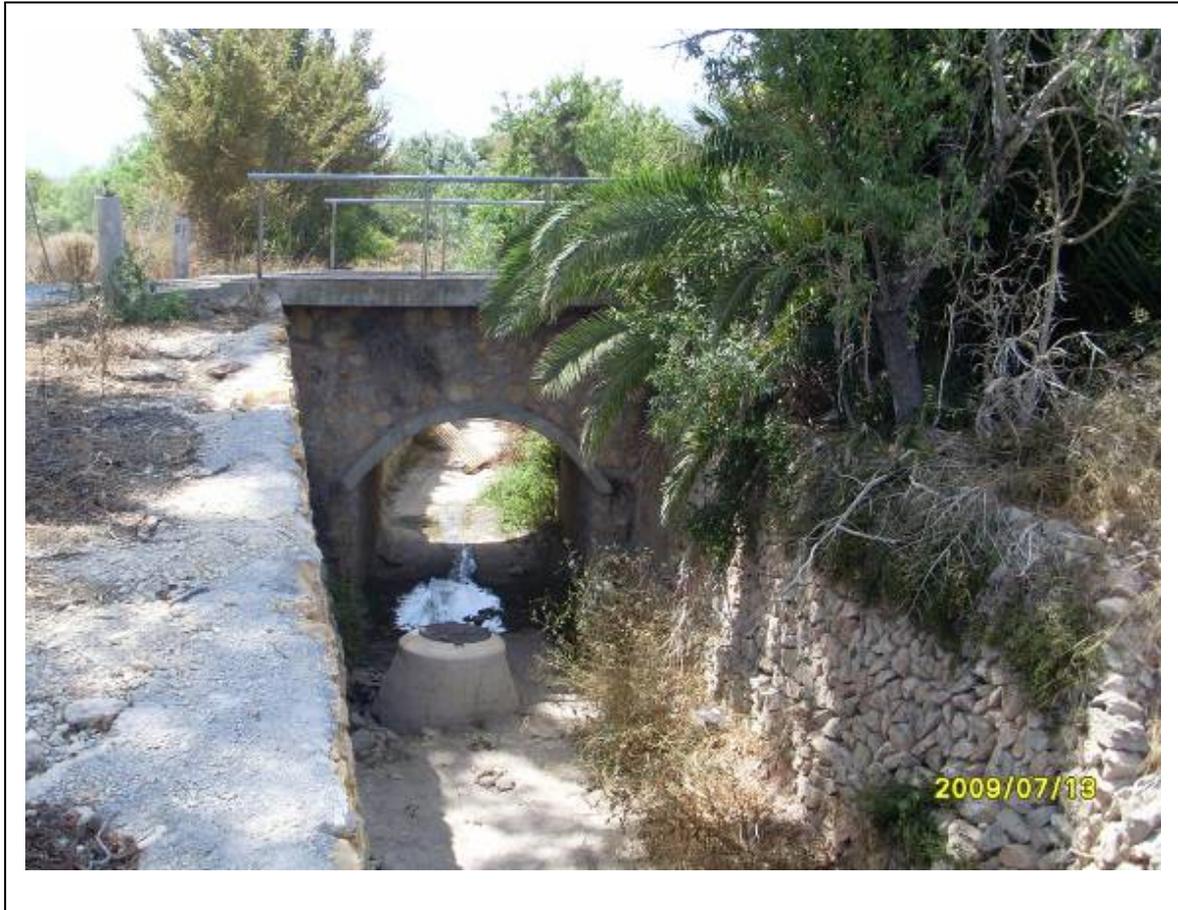
Vista de la obra de paso ALF-111 desde aguas abajo

Estas cuatro obras de paso provocan desbordamientos del cauce del barranco durante las avenidas debido a su escasa capacidad de desagüe, inferior a la capacidad del cauce en este tramo.

Se propone por tanto la sustitución de esta obra de fábrica debido a la pequeña capacidad de desagüe que presenta.

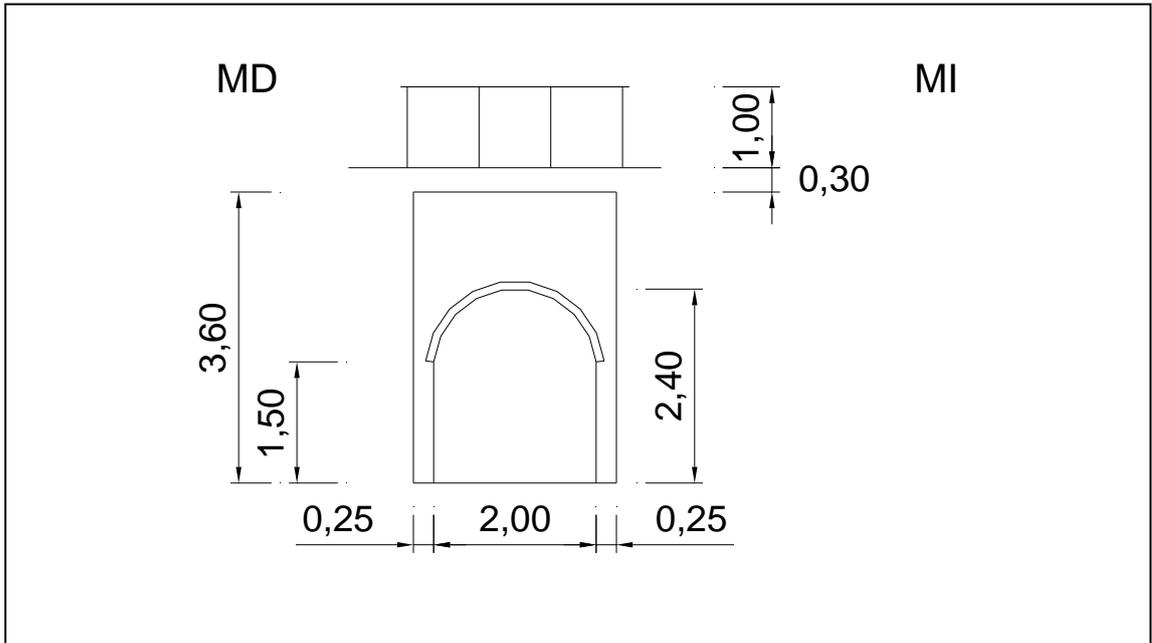
Croquis situación actual de la obra de paso ALF-111

Se propone la sustitución por un marco doble de 3.00x2.00. La sección se recoge a continuación.
