1. INTRODUCCIÓN, OBJETO Y ALCANCE DEL ESTUDIO.

3. DESCRIPCIÓN DE LA OBRA DE FÁBRICA FIN-ENC02

3.1. BARRANCO DE LA CALA

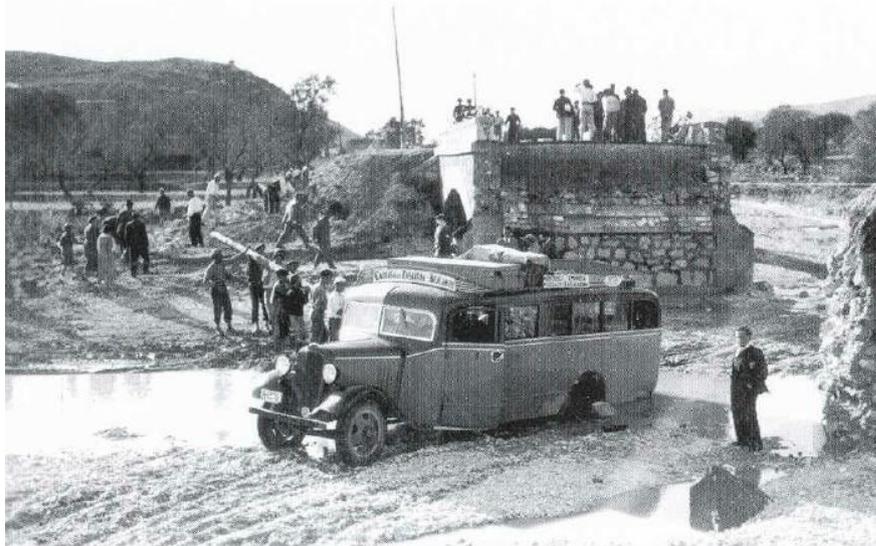
Puente sobre la CN-332 destruido en 1934 y autocar encallado en el fango. Obsérvese como la carretera se trazaba sobre un largo dique y la cota de los campos situados a la izquierda, aguas abajo, espacio hoy ocupado por edificaciones turísticas. .

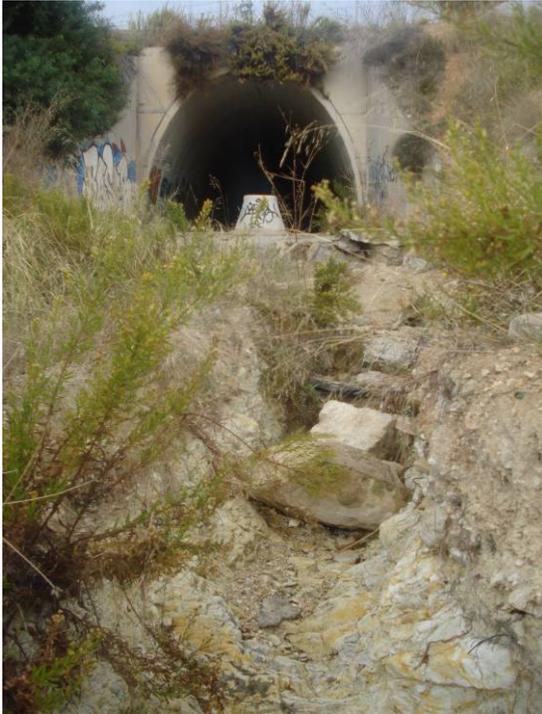
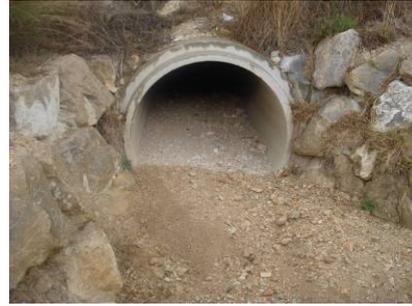
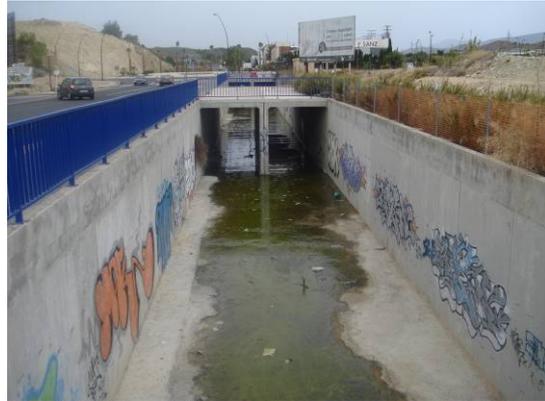
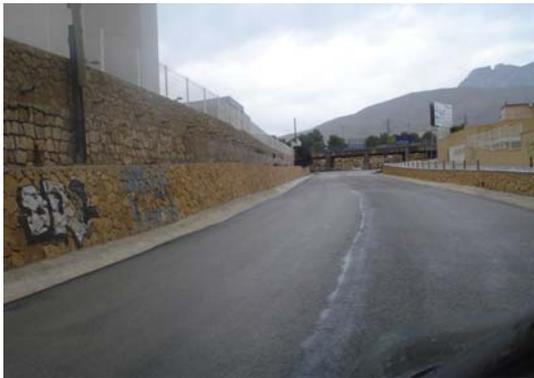
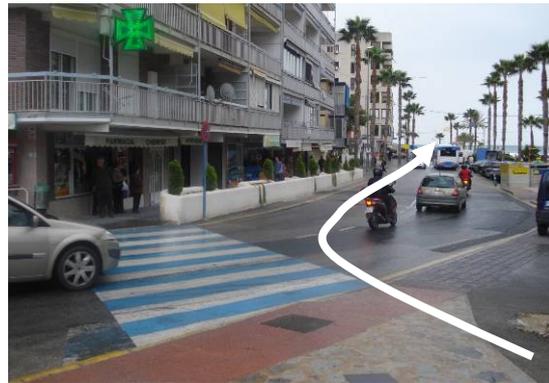
Arriba a la izquierda incisión reciente del barranco en la avenida de Gandía, aguas abajo de la AP-7. Arriba a la derecha tubo de 50 cm de diámetro que desagua el sector oeste del golf Sierra Cortina y la carretera de Finestrat, parcialmente obstruido. En las siguientes, encauzamiento del barranco en paralelo a la nacional y a través del área urbana de La Cala. En la última, giro sobre la Avda. Marina Baixa y murete de protección.

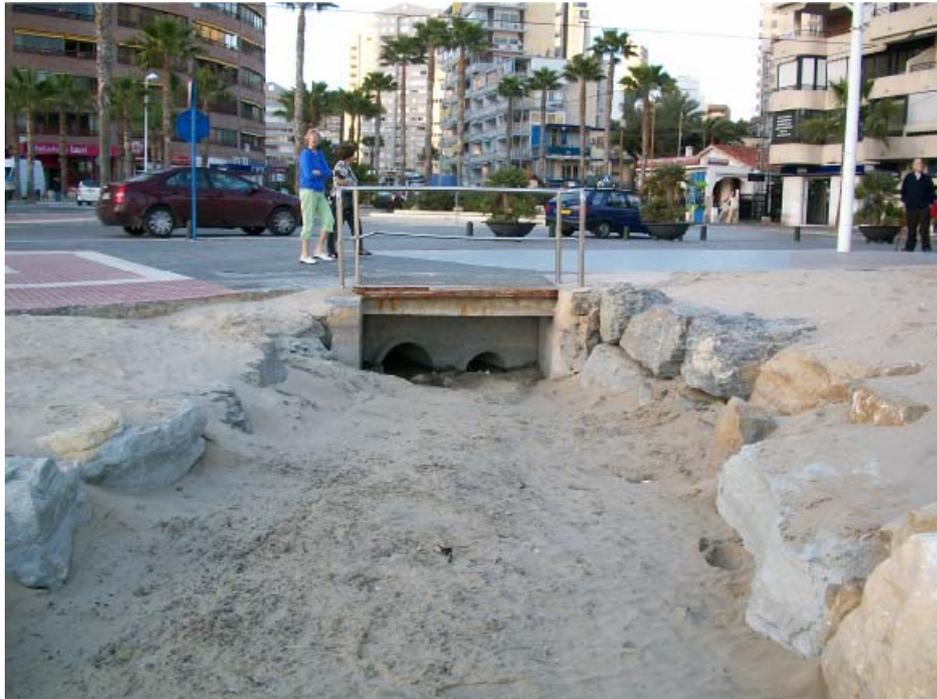
Vista desde aguas debajo de la rotonda en la confluencia de la Avenida de Marina Baixa y la C. Tamuntana.
