1. INTRODUCCIÓN, OBJETO Y ALCANCE DEL ESTUDIO.

Se trata de determinar el tipo de cimentación de estructuras y la estabilidad de taludes a partir de las inspecciones visuales efectuadas pero sin obtención de muestras. (INFORME NIVEL TIPO I)

3. DESCRIPCIÓN DE LA OBRA DE FÁBRICA FIN-ENC03

3.1. BARRANCO DE LA CALA

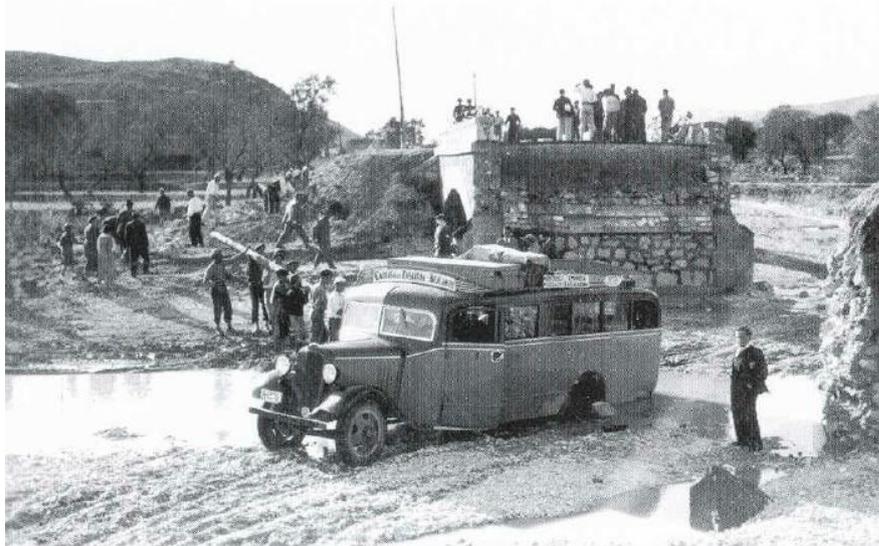
La confluencia de la Garjola y la Cala tenía lugar sobre giro de este último, en un punto en el que existía una importante ruptura de pendiente. El puente que la citada carretera presentaba para salvar este paso fue destruido en 1934 por una crecida.

Puente sobre la CN-332 destruido en 1934 y autocar encallado en el fango. Obsérvese como la carretera se trazaba sobre un largo dique y la cota de los campos situados a la izquierda, aguas abajo, espacio hoy ocupado por edificaciones turísticas. .

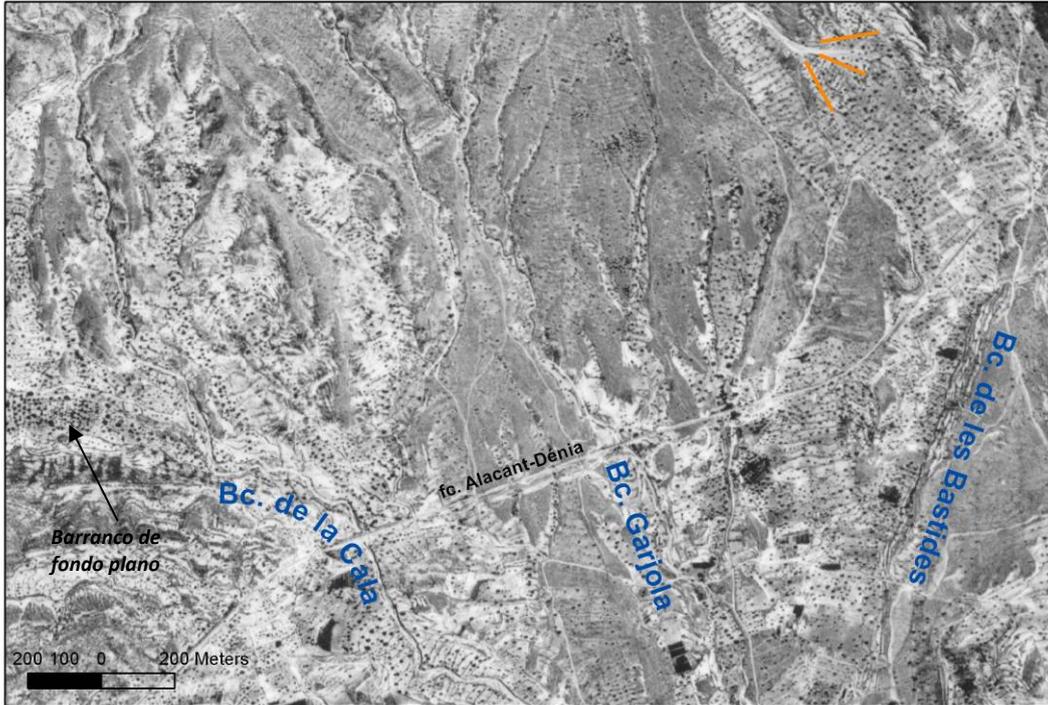
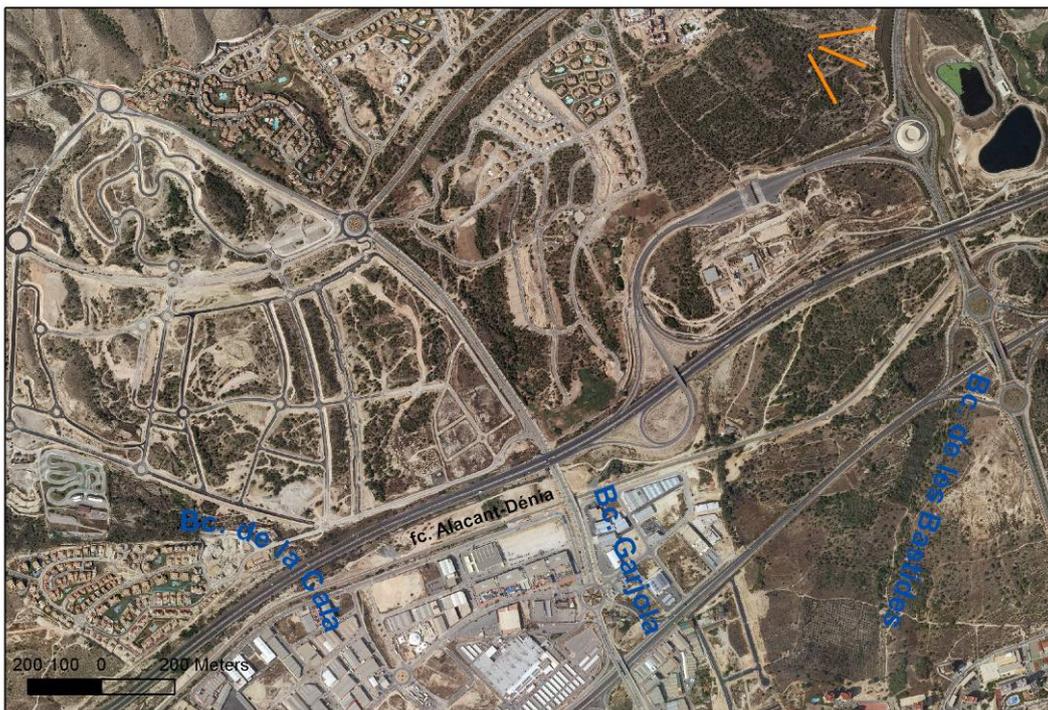
Cabecera del barranco y sus tributarios en 1957 y 2007.

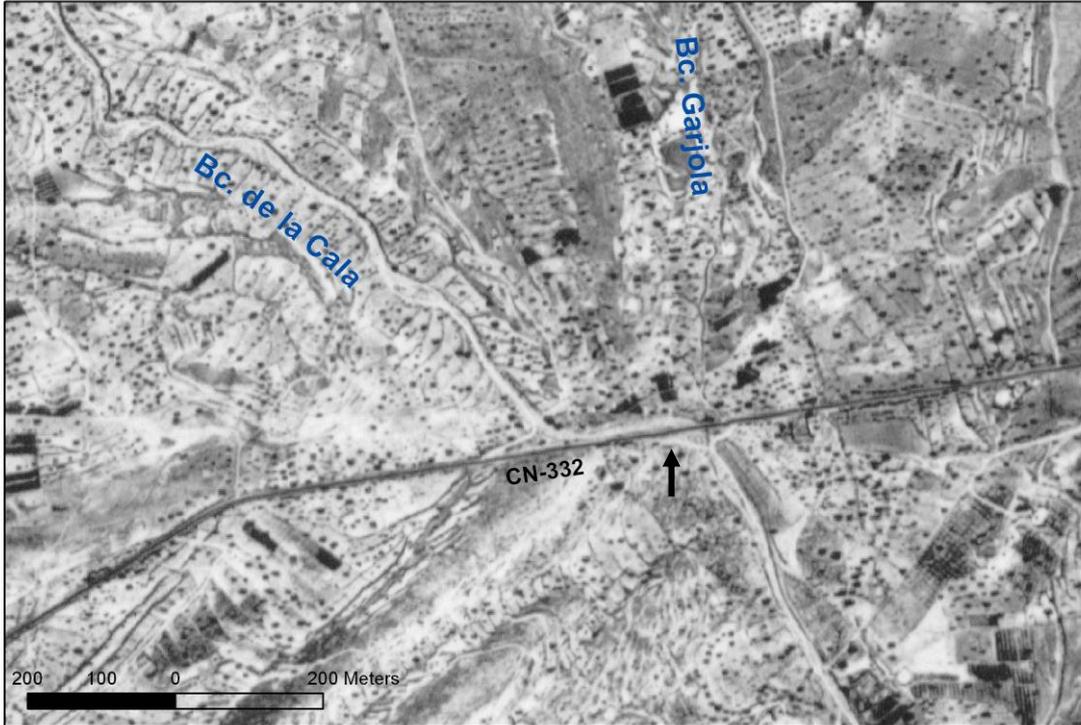
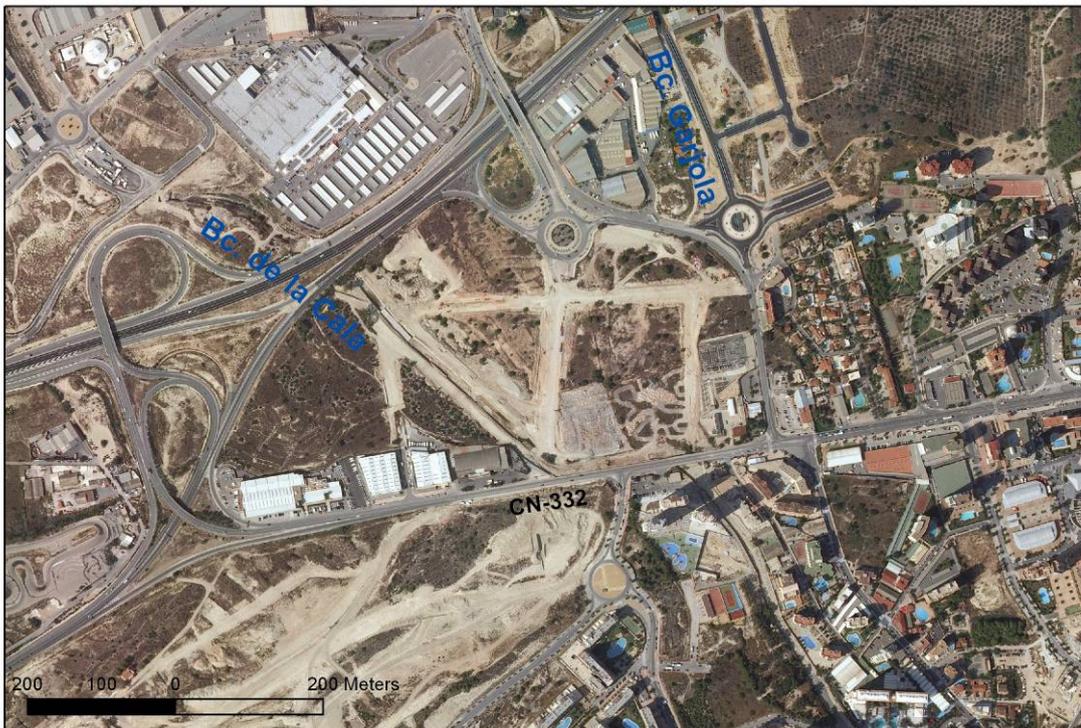
Tramo medio del barranco y sus tributarios en 1957 y 2007. La flecha indica la posición del puente derruido en 1934.

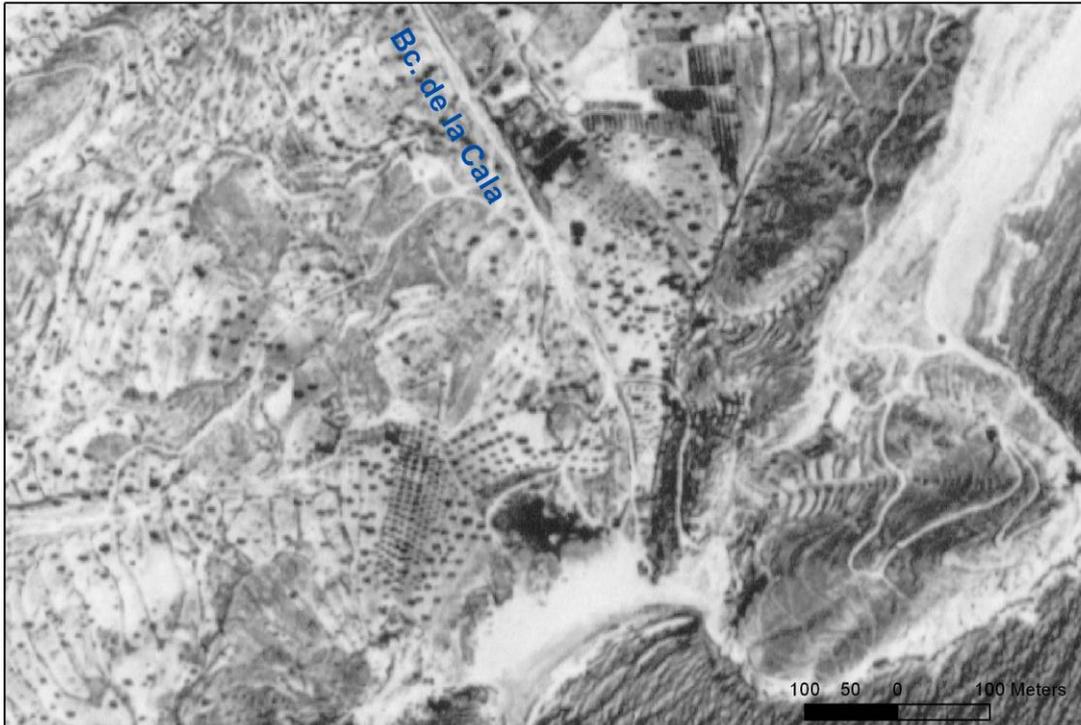
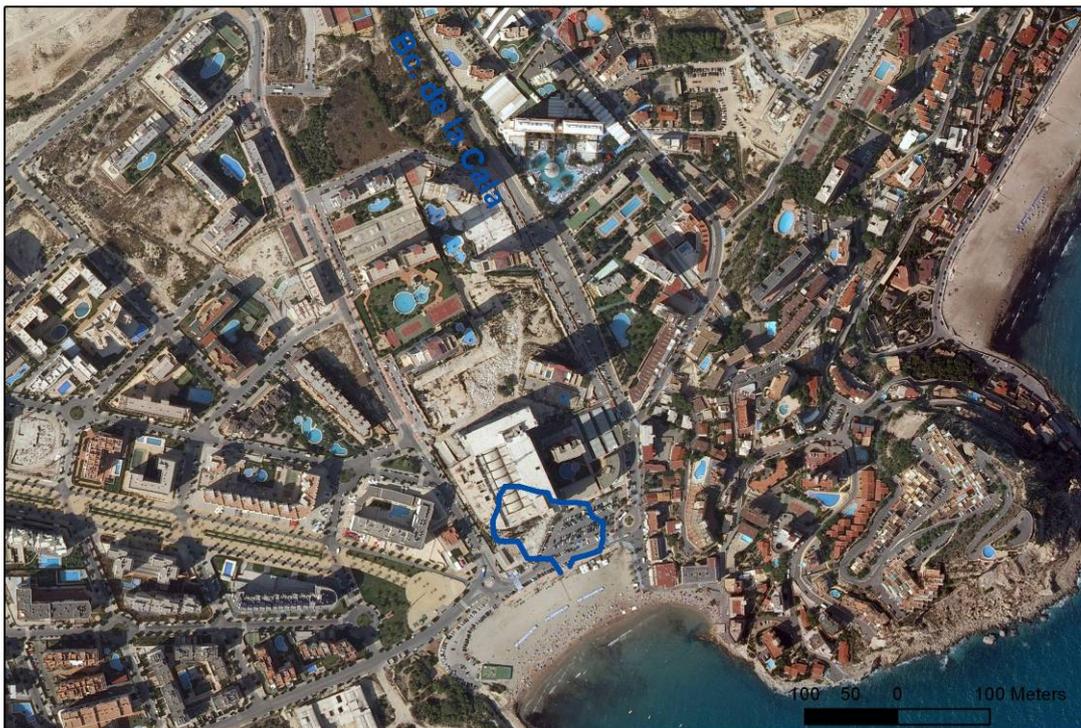
Tramo final del barranco en 1957 y 2007. En azul el perímetro del antiguo Estanyet.

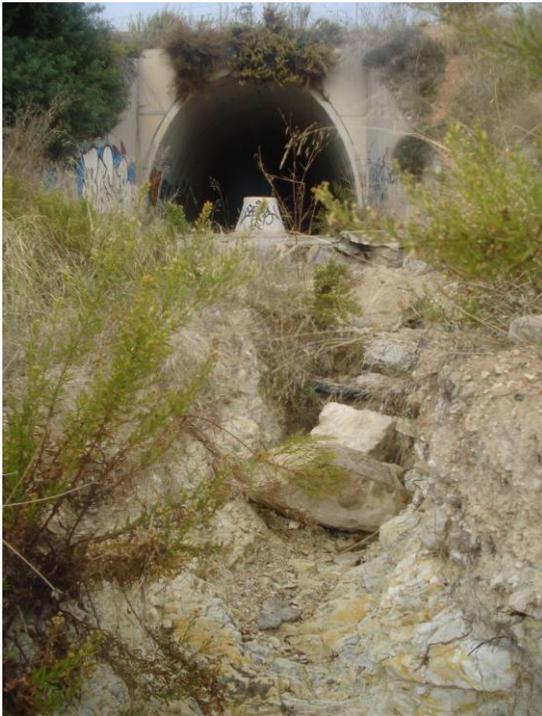
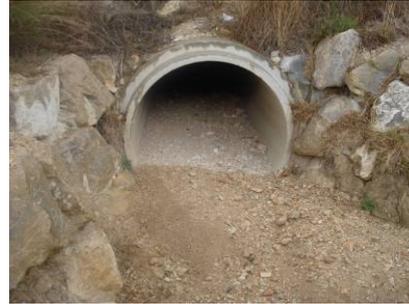
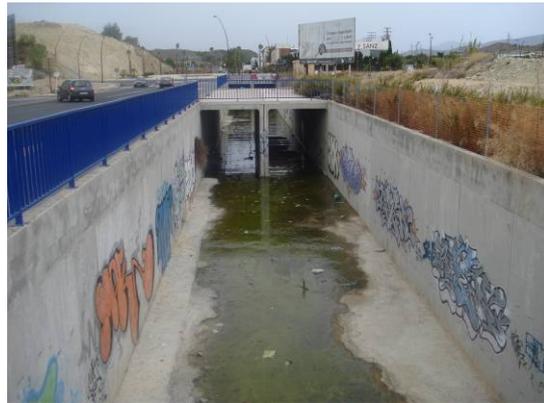
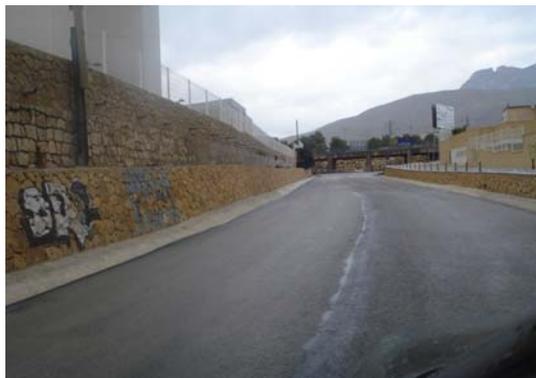
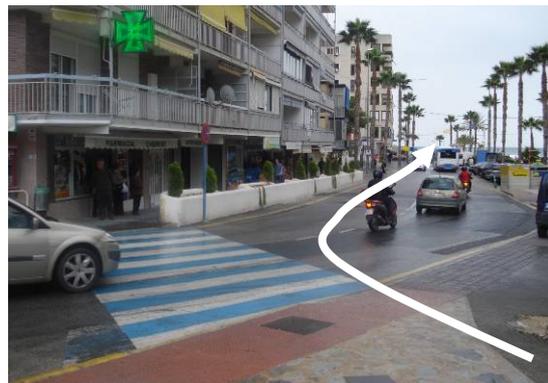
Tras el paso bajo la AP-7 el barranco de la Cala concentra el flujo de estos tributarios a través de un encauzamiento artificial de amplia sección que discurre por el polígono industrial La Cala, por la Avda. de Gandia, con una fuerte pendiente. En este sector, aguas abajo del conducto abovedado de la autopista, se observa una notable incisión reciente del cauce, consecuencia de las alteraciones que estos encauzamientos están produciendo en la dinámica natural del barranco. En este caso, la acción fluvial ha socavado los sedimentos del cauce y ya disecta niveles de margas paleógenas.

Después del giro bajo la antigua carretera una intervención completada en el año 2008 ha permitido mejorar las condiciones del barranco, que ahora discurre como una amplia avenida con drenajes laterales con acceso limitado a vehículos y personas en función de la climatología. Sin embargo, subsiste el punto crítico de este encauzamiento a su salida, cuando se incorpora a la Avda. Marina Baixa para su desagüe al mar. El desagüe del barranco en curva sobre esta avenida y hacia la playa es extremadamente peligroso. De hecho ha habido que construir un murete de protección para los comercios afectados por el desagüe del barranco en episodios de crecida ordinaria.

Arriba a la izquierda incisión reciente del barranco en la avenida de Gandía, aguas abajo de la AP-7. Arriba a la derecha tubo de 50 cm de diámetro que desagua el sector oeste del golf Sierra Cortina y la carretera de Finestrat, parcialmente obstruido. En las siguientes, encauzamiento del barranco en paralelo a la nacional y a través del área urbana de La Cala. En la última, giro sobre la Avda. Marina Baixa y murete de protección.
