## 1. INTRODUCCIÓN, OBJETO Y ALCANCE DEL ESTUDIO.

El objeto del presente estudio es definir los aspectos geológicos y geotécnicos de las obras propuestas, definidas con detalle en el apéndice 9 del presente Plan Director.

Se trata de determinar el tipo de cimentación de estructuras y la estabilidad de taludes a partir de las inspecciones visuales efectuadas pero sin obtención de muestras. (INFORME NIVEL TIPO I)

### 3. DESCRIPCIÓN DE LA OBRA DE FÁBRICA VIL-106

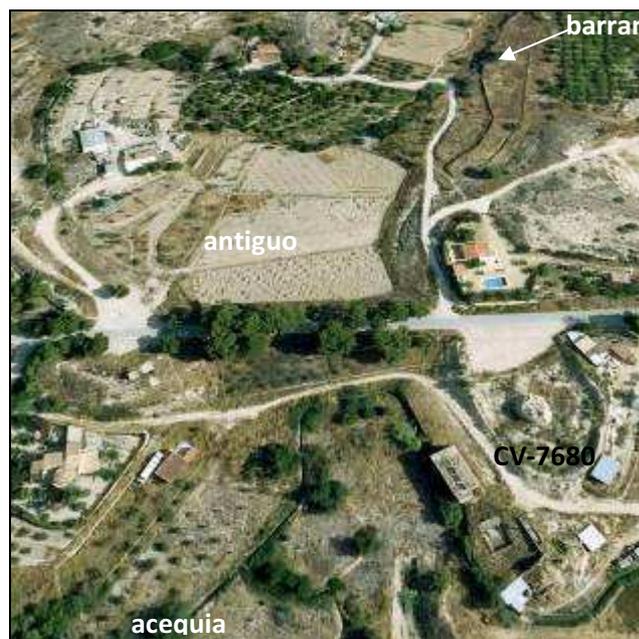
El barranco halla su salida a través de l'Estret, atravesando la CV-770 y con su tránsito parcialmente bloqueado por un almacén de materiales de construcción. A su salida del estrecho, su curso vuelve a estar obturado por otra carretera, la CV-7680. Esta vía corona un dique que cerraba un pequeño humedal, donde hasta mediados del siglo XX quedaban retenidas la mayor parte de las crecidas ordinarias de este barranco. Aguas abajo el barranco discurre encauzado y encajado, pasa bajo el dique de la AP-7 mediante un cajero de hormigón y cae sobre el Amadorio sin generar más problemas.

Barranco de la Robella a su paso por la CV-7680

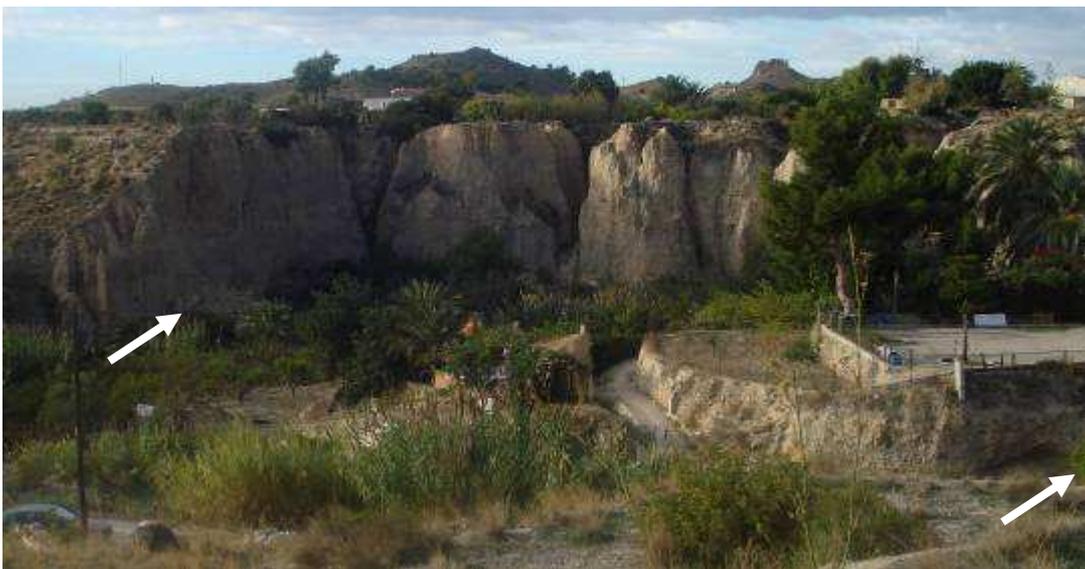
Confluencia del barranco de la Robella con el río. Se observan profundos acarcavamientos y un derrumbe reciente en la margen derecha, así como procesos de zapa basal en el barranco (flechas).

Actualmente, los tramos más expuestos son, aguas abajo de la autopista, los situados en la margen derecha, frente a la confluencia con el barranco de les Robelles, donde se observan acarcamientos de gran desarrollo sobre materiales poco consistentes. Los acarcamientos se observan también en la margen derecha en el meandro inmediatamente posterior, tras el único puente sobre el río que no respeta la sección máxima --abierto para dar paso a un camino rural. Aguas abajo de la CN-332, los acarcamientos aparecen

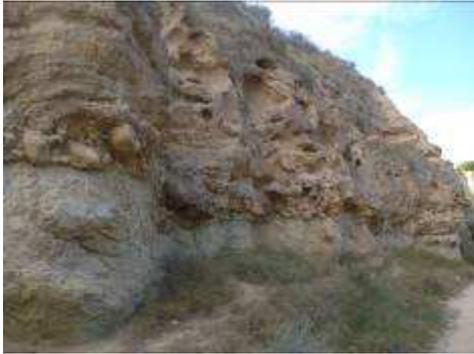
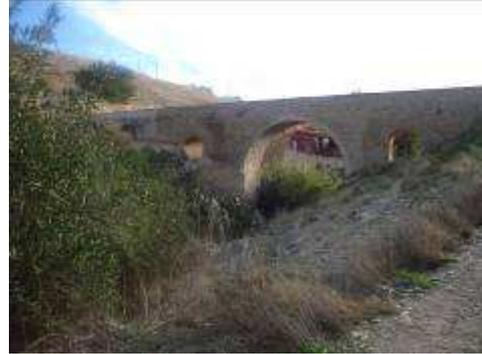
Talud de margas, bloques y limos con tafonis y antiguo puente en el interior del cauce que se ajusta al lecho menor.

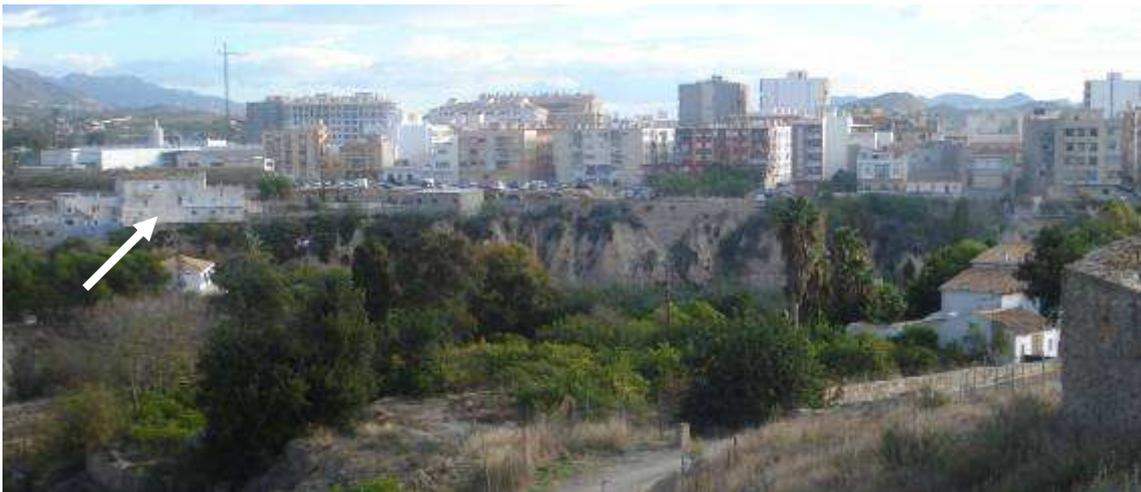
Cauce del río en su confluencia con el barranc de l'Arquet. Al fondo viviendas expuestas de la c/Ribazos.

en la margen izquierda, hasta el molino situado al final de la C/Ribazos, y tras éste, en paralelo a la citada calle, y en este caso sobre un espacio ya construido, poniendo en riesgo algunas edificaciones.

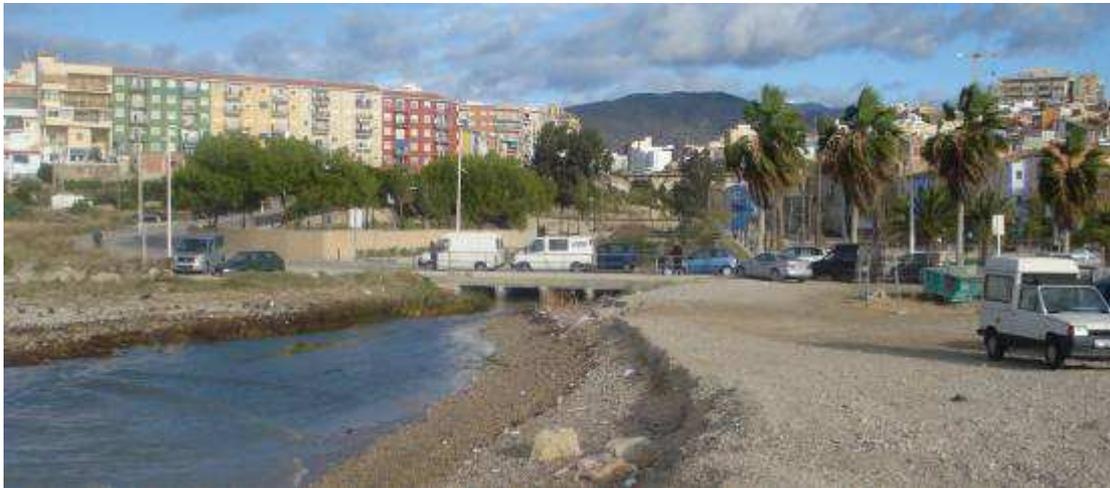
Aguas abajo, en el entorno del puente del ferrocarril se observan además algunas edificaciones en el interior del cauce fluvial, también en situación de riesgo. No obstante, la zona de mayor riesgo la constituye, como ya hemos avanzado, la desembocadura y en concreto, el barrio de l'Arsenal, edificado sobre el pequeño cono que el río construye sobre el mar. Las casas se han edificado sobre las barras terminales del cauce, en un espacio en el que, en condiciones naturales, los sedimentos todavía mantienen una importante movilidad. Se trata pues de morfologías efímeras que han sido consolidadas por la acción constructiva antrópica, exponiendo a sus habitantes a situaciones de grave riesgo. Además, la baja cota de algunas de estas edificaciones, las hace susceptibles de ser afectadas por los temporales marinos.

Desembocadura, con el barrio de l'Arsenal (derecha) sobre el pequeño abanico deltaico, a menos de un metro del lecho menor y del nivel marino.

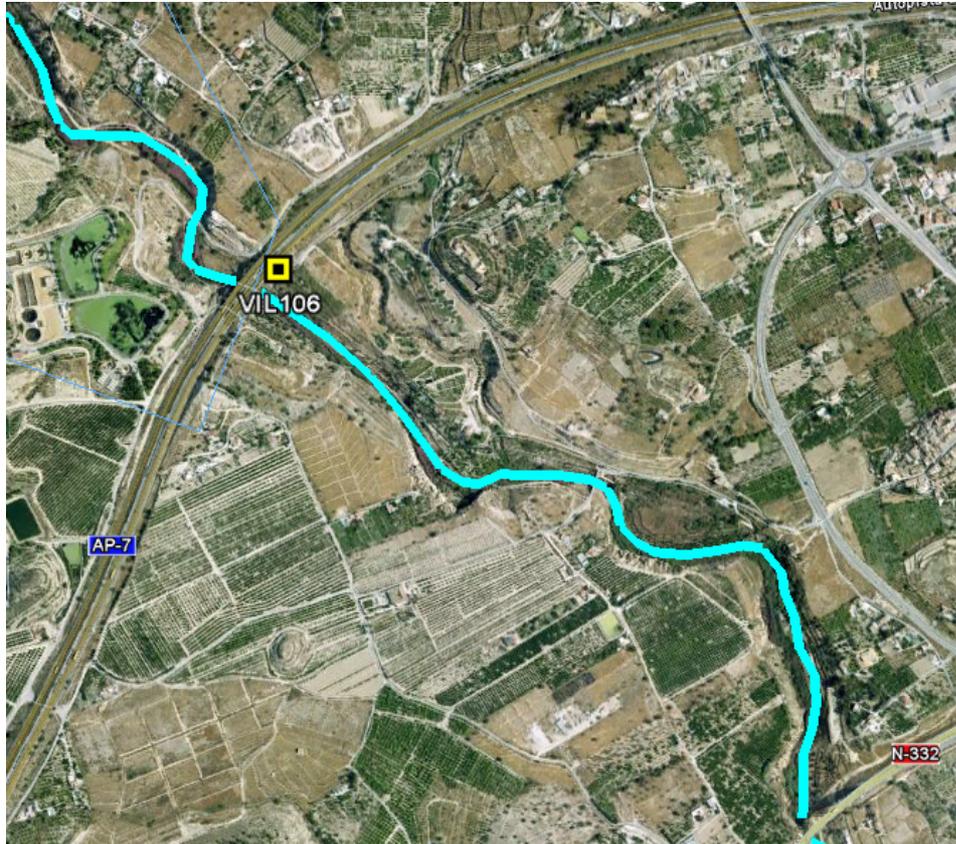
Se trata de un puente de 7 vanos, con una luz de 20m entre pilastras, de 1m de diámetro, y una altura máxima de 31m. Sobre ellas se asienta un tablero de 1,6m de altura.
