1. INTRODUCCIÓN, OBJETO Y ALCANCE DEL ESTUDIO.

El objeto del presente estudio es definir los aspectos geológicos y geotécnicos de las obras propuestas, definidas con detalle en el apéndice 9 del presente Plan Director.

Se trata de determinar el tipo de cimentación de estructuras y la estabilidad de taludes a partir de las inspecciones visuales efectuadas pero sin obtención de muestras. (INFORME NIVEL TIPO I)

3. DESCRIPCIÓN DE LA OBRA DE FÁBRICA VIL-201

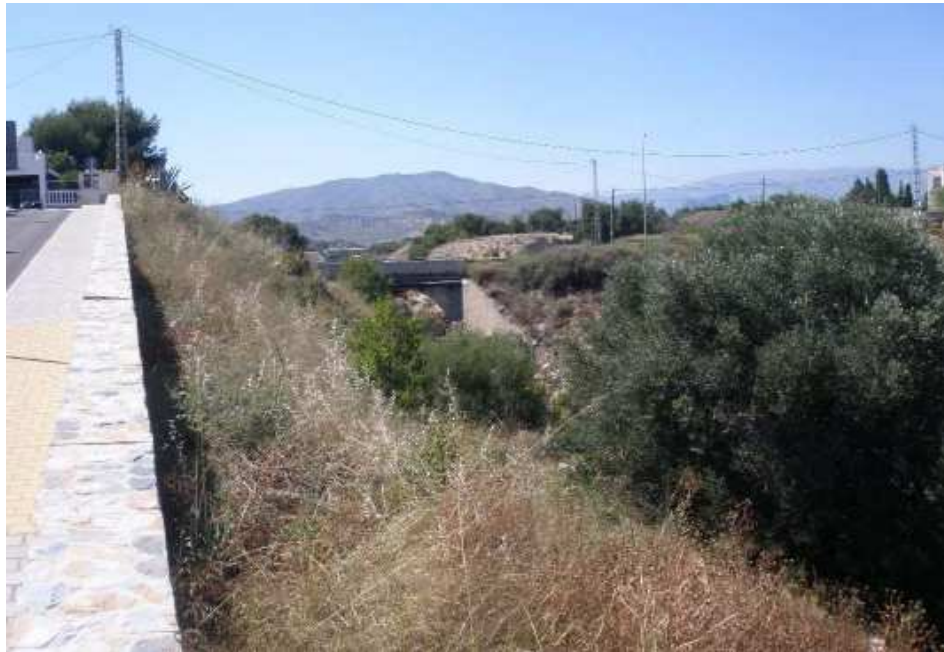
Por otra parte, en el tramo bajo del cauce, se observa una ocupación dispersa del terreno por viviendas privadas. Estas están a una cota más elevada que el cauce, por lo que el riesgo no es tanto por la posibilidad de desbordamiento sino por ablación de los taludes de la margen, que pudiesen provocar deslizamientos de tierras.

Estado actual del cauce

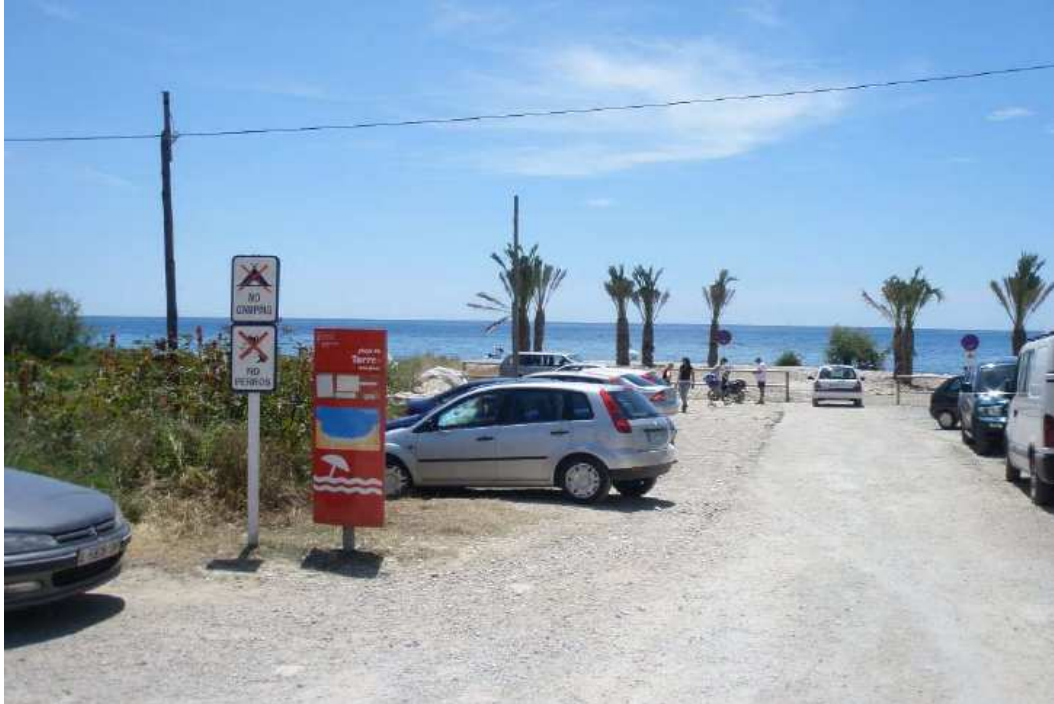
Los daños potenciales son principalmente los de un uso eventual de la zona de desembocadura. Si bien existen señales que prohíben la acampada en la zona de desembocadura, la facilidad de acceso y el acondicionamiento de la zona, propician continuar con tal actividad en la zona.

Se puede observar la alta afluencia de visitantes.

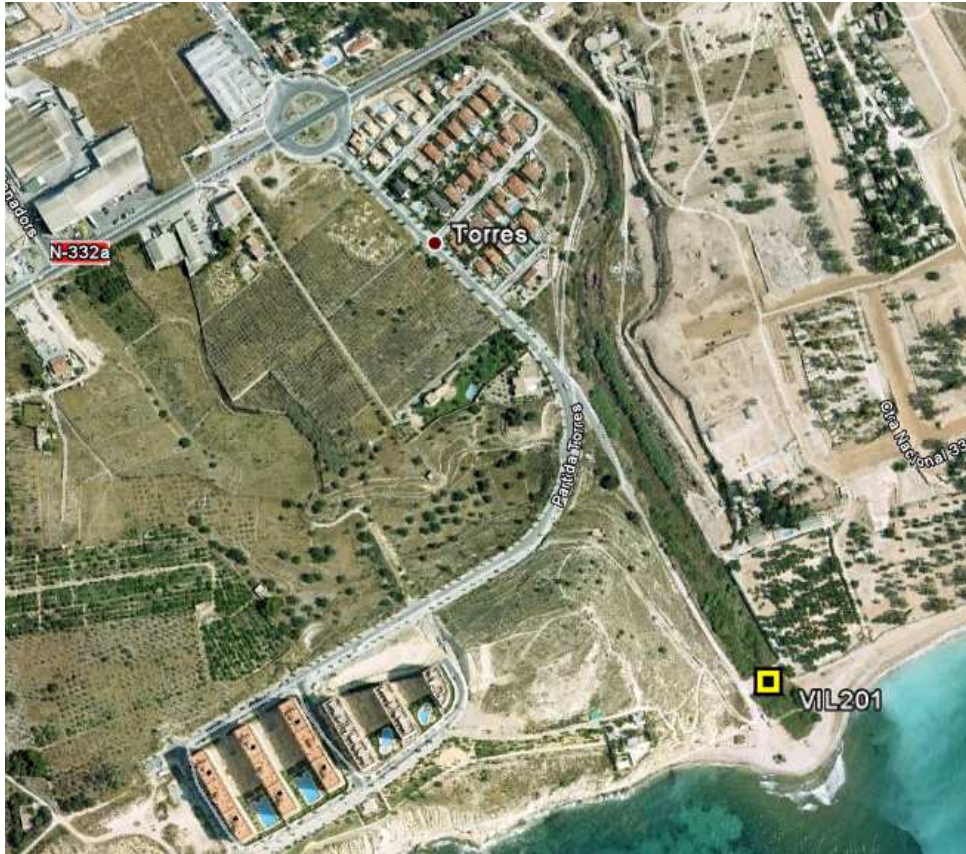
La obra es un badén inundable compuesto por una batería de 4 tubos de hormigón de diámetro 1m, recubiertos por hormigón en masa

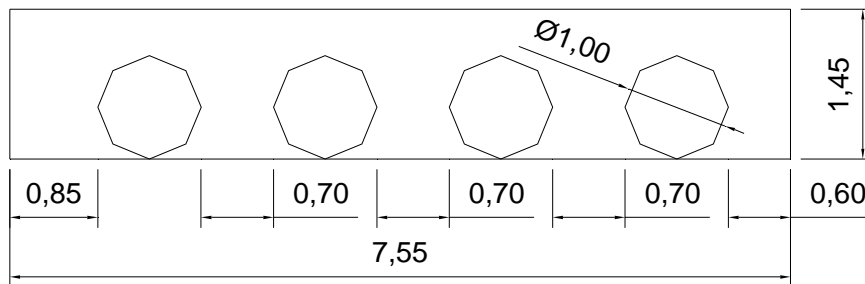
Badén existente a sustituir VIL-201
