## 1. INTRODUCCIÓN, OBJETO Y ALCANCE DEL ESTUDIO.

## 2. RECONOCIMIENTO DE CAMPO

### 3. DESCRIPCIÓN DE LA OBRA DE FÁBRICA VIL-203

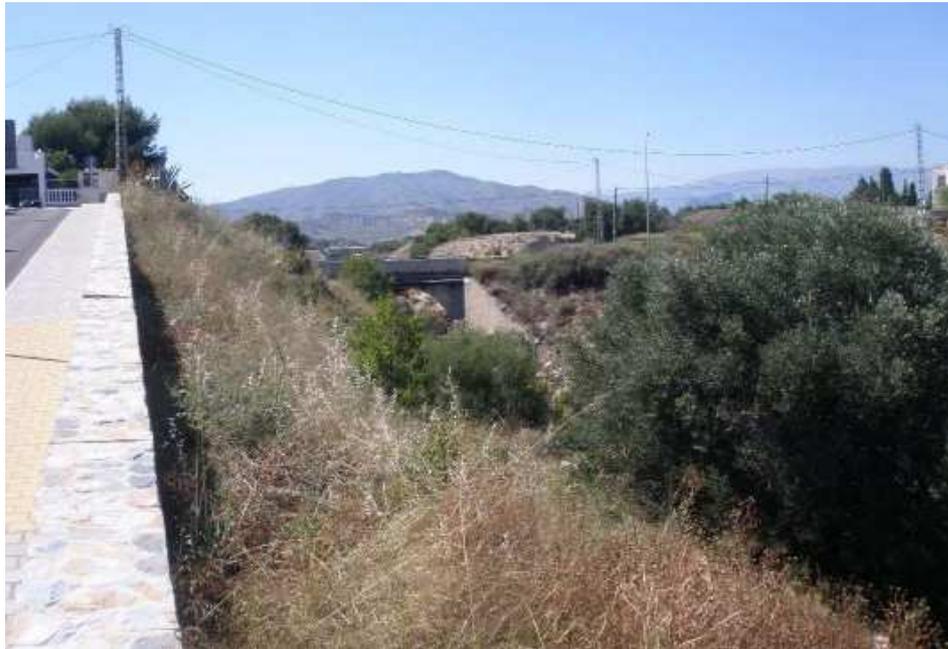
Por otra parte, en el tramo bajo del cauce, se observa una ocupación dispersa del terreno por viviendas privadas. Estas están a una cota más elevada que el cauce, por lo que el riesgo no es tanto por la posibilidad de desbordamiento sino por ablación de los taludes de la margen, que pudiesen provocar deslizamientos de tierras.

*Estado actual del cauce*

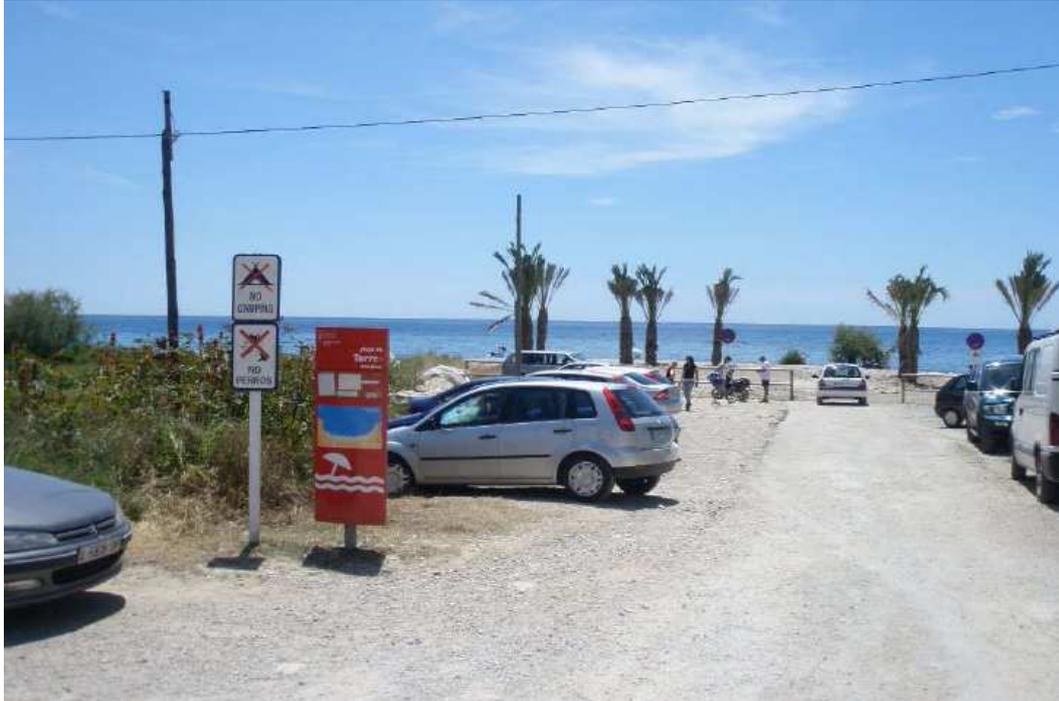
Los daños potenciales son principalmente los de un uso eventual de la zona de desembocadura. Si bien existen señales que prohíben la acampada en la zona de desembocadura, la facilidad de acceso y el acondicionamiento de la zona, propician continuar con tal actividad en la zona.

*Se puede observar la alta afluencia de visitantes.*

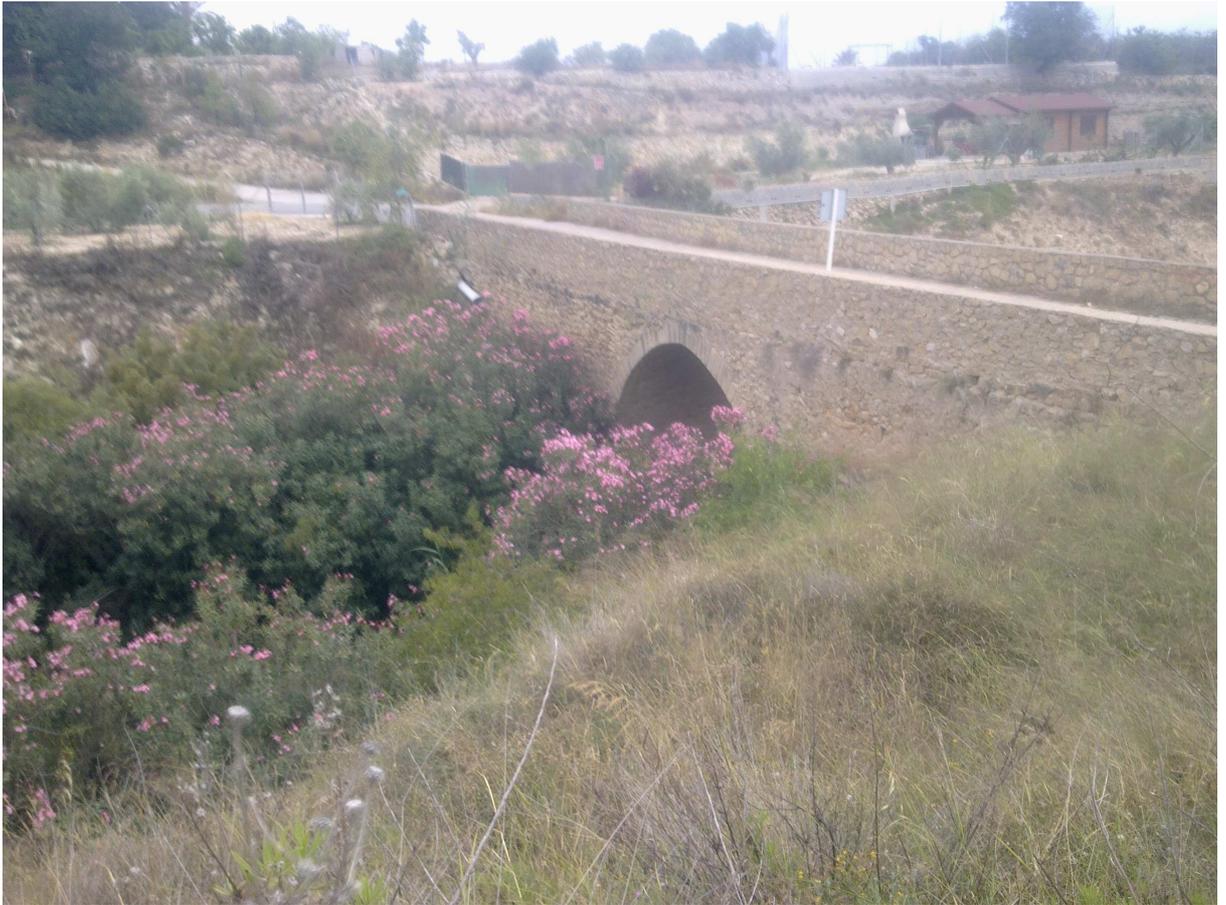
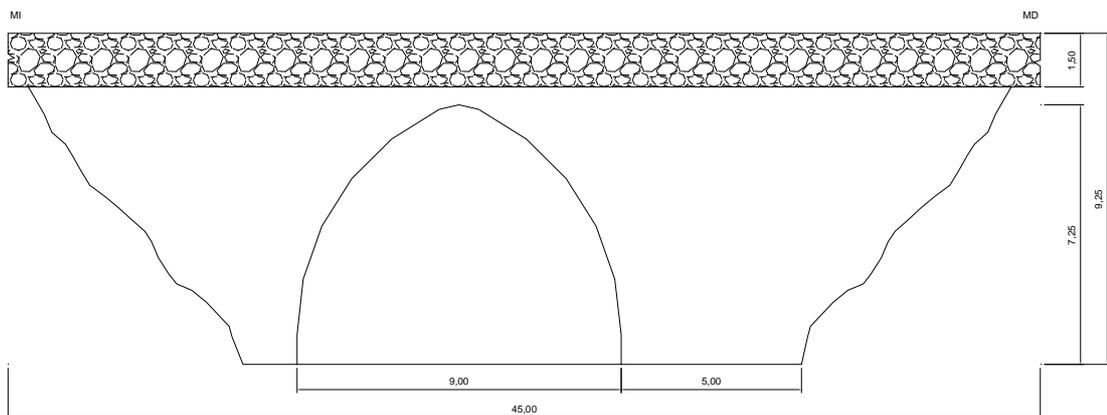
VIL-203

Se trata de un Puente de piedra con un vano de 9m de luz y más de 7m de altura con respecto al cauce. La distancia entre el borde del arco y el pretil es de 50cm, existiendo un murete de piedra sobre la cota de calzada de 1,5m de altura.
