## La finalización de la presa

Mejoras generales y un espacio para la divulgación

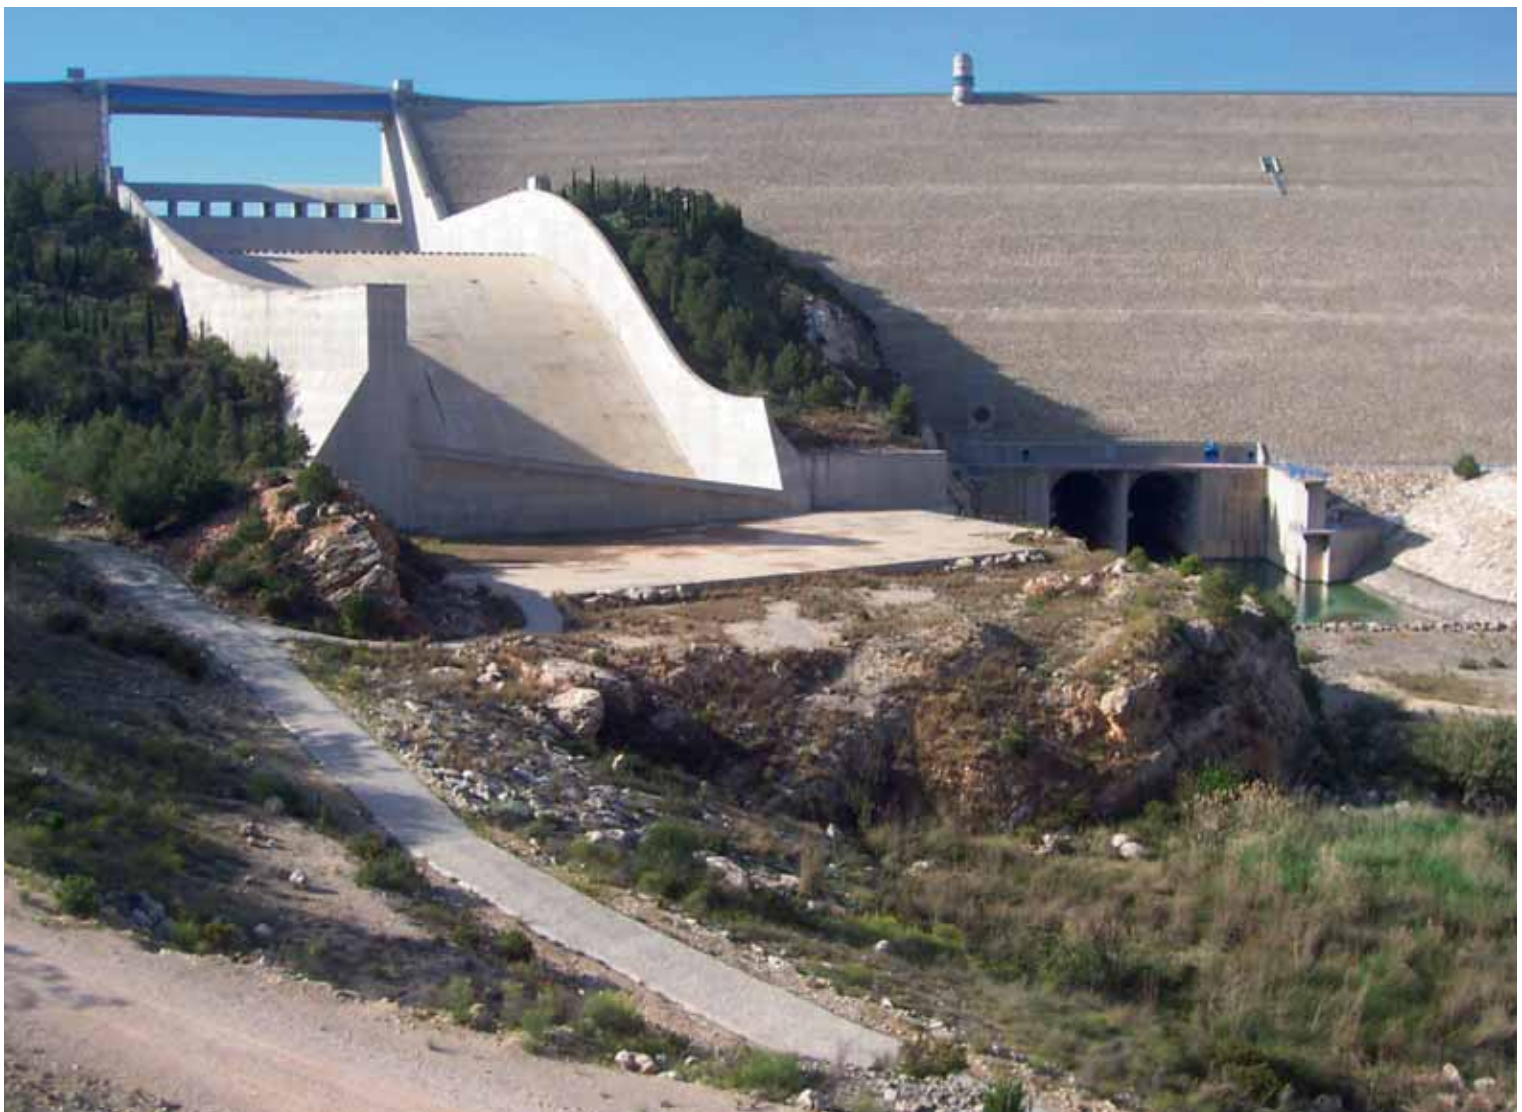
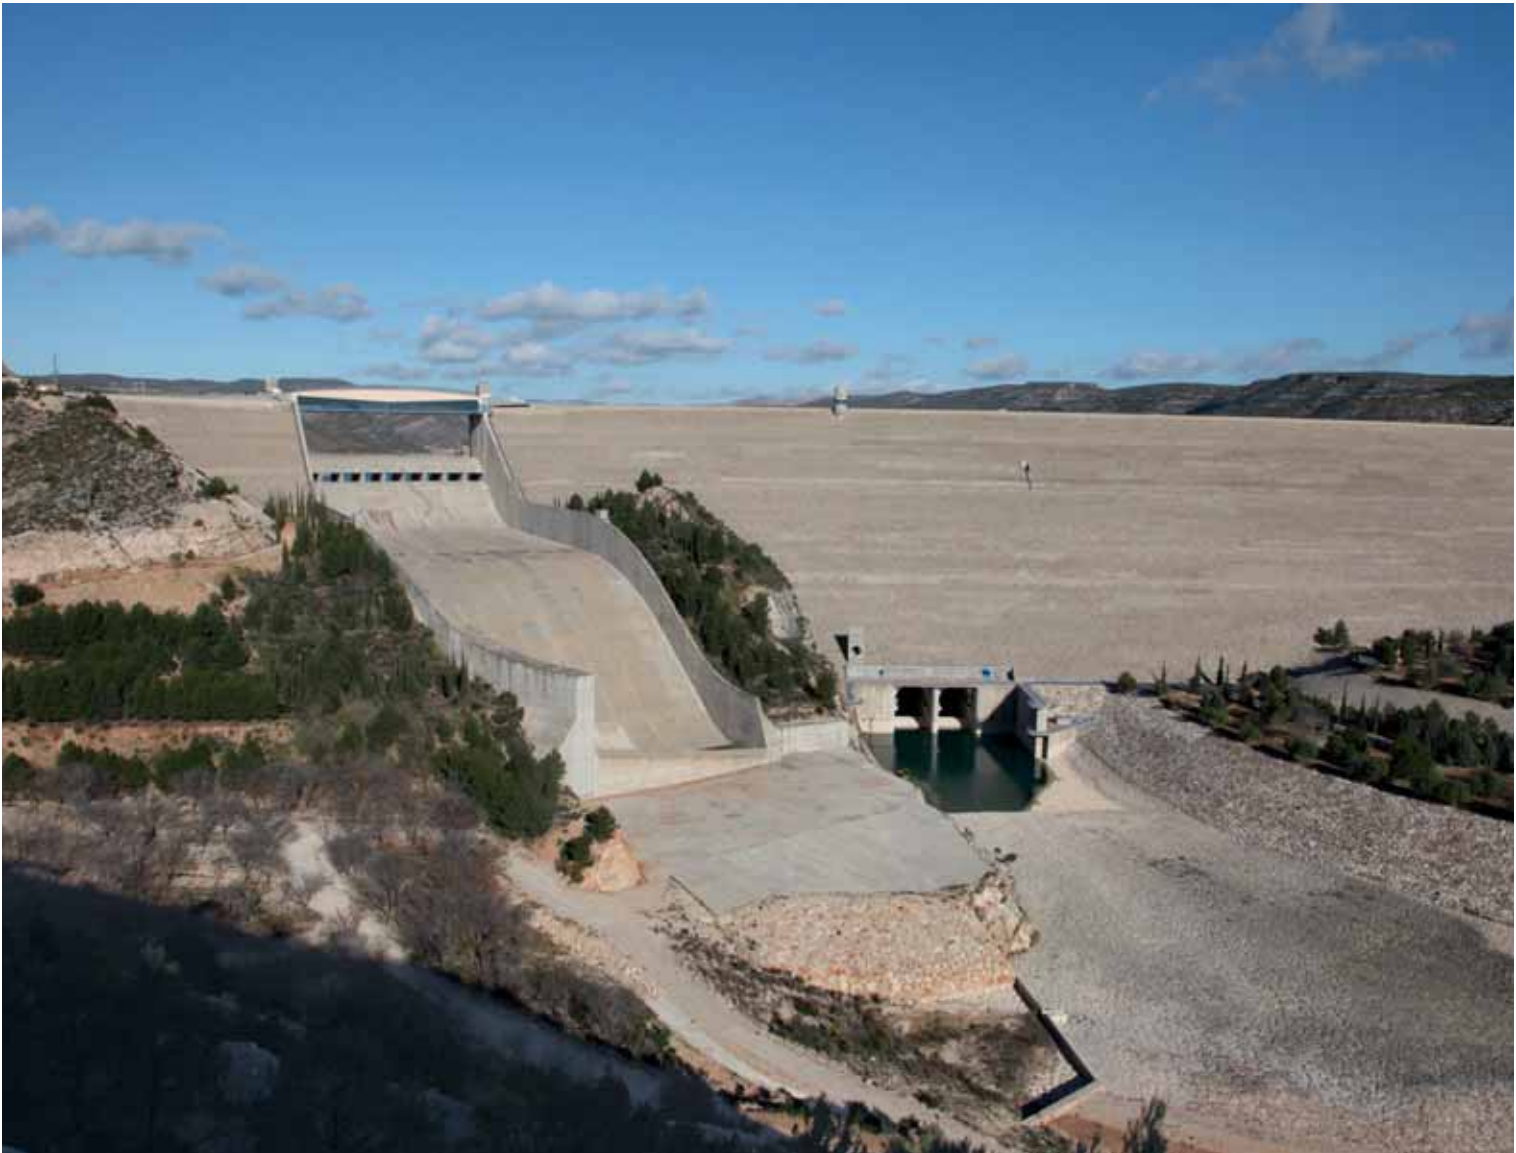
Imágenes del antes y el después de la ampliación de las losas de protección del aliviadero aguas abajo del trampolín

Para evitar erosiones generalizadas y el posible descalce del aliviadero ante una avenida, los estudios del CEDEX recomendaban la **ampliación de las losas de protección del aliviadero aguas abajo del trampolín**. Obra. La ampliación de dichas losas se extiende hasta una longitud de 40 m hacia aguas abajo del labio de salida y se anclan en la roca existente mediante una malla de anclajes de acero de 32 mm de diámetro. La distancia entre los anclajes en dicha malla es de 1,70 m y la profundidad de los mismos es de 12 m. Asimismo el espesor de hormigón de las losas es de 1 m.

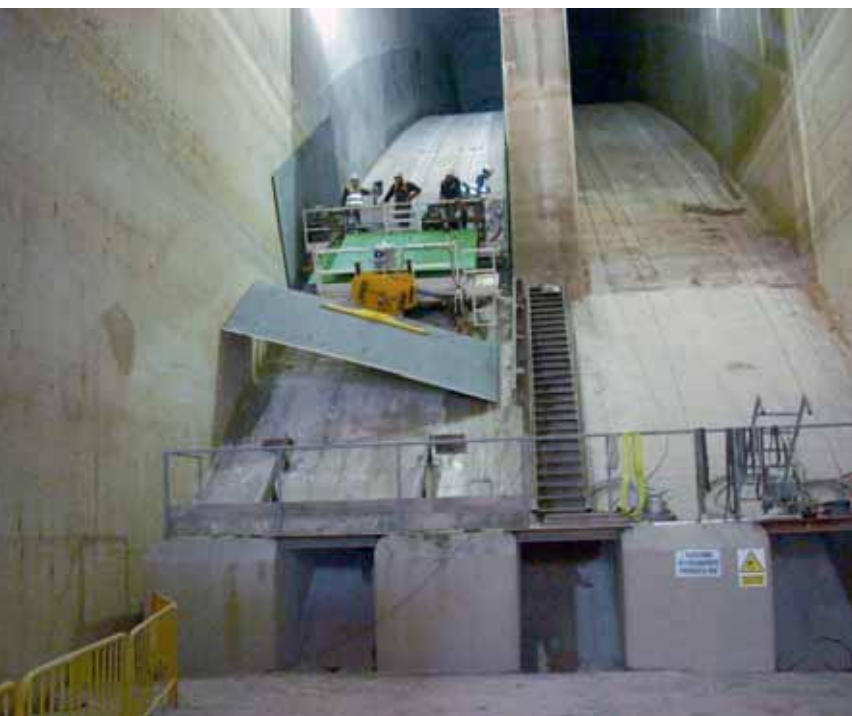
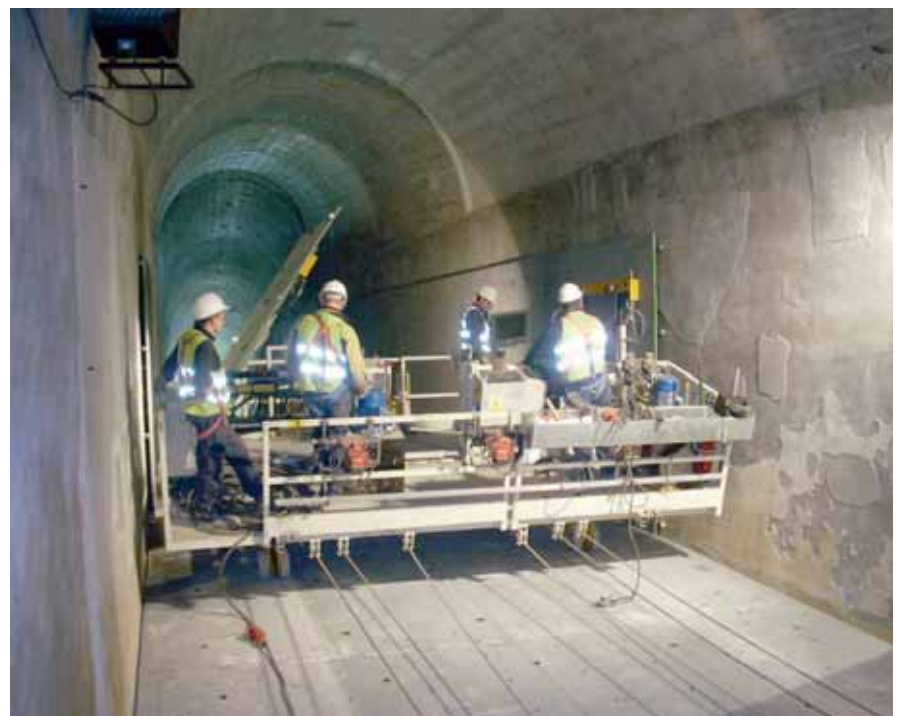
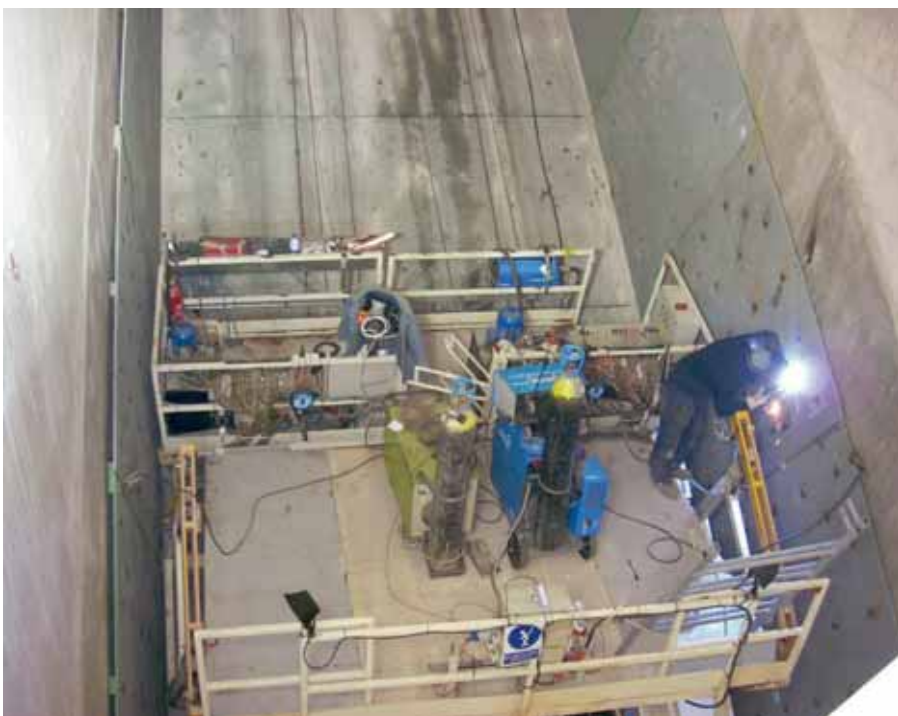
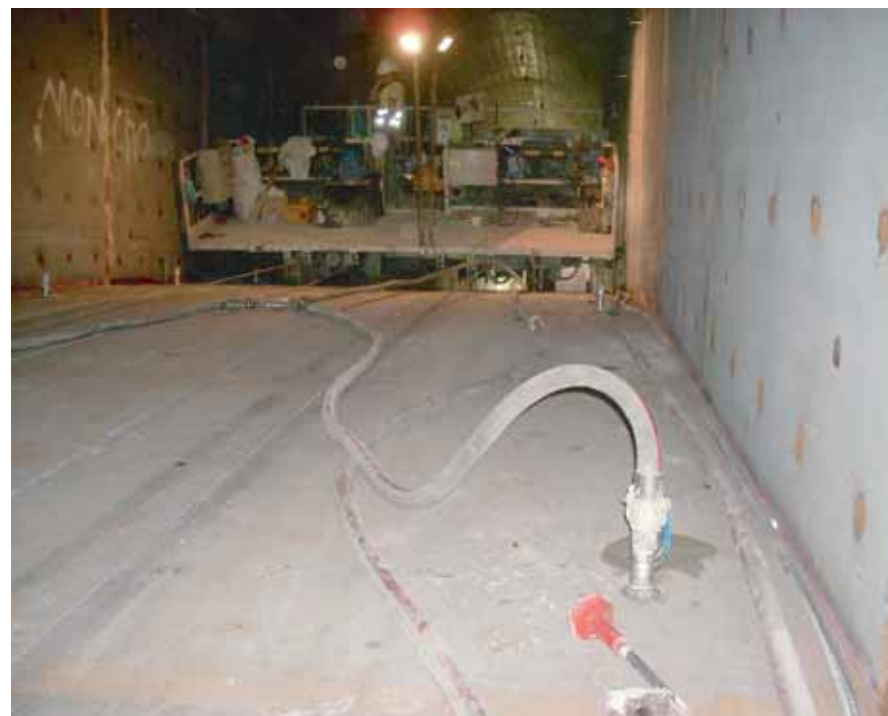
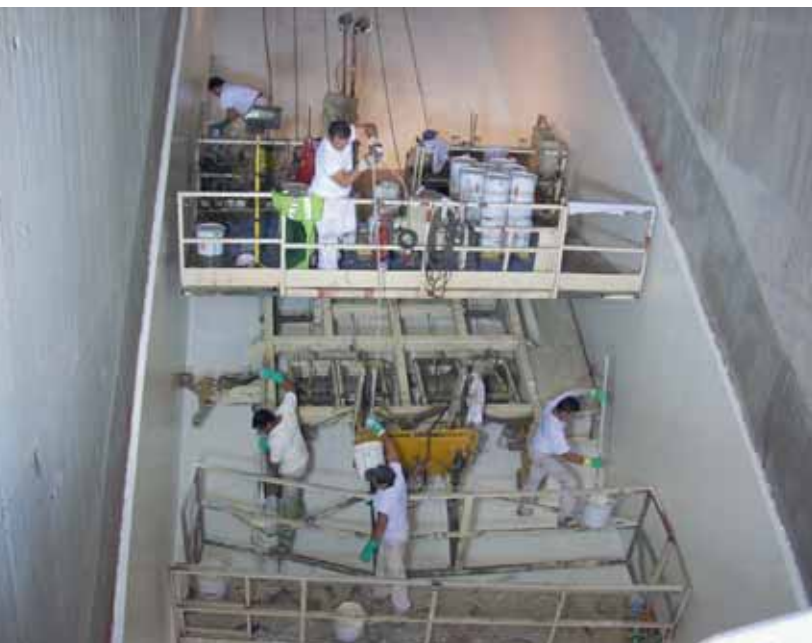
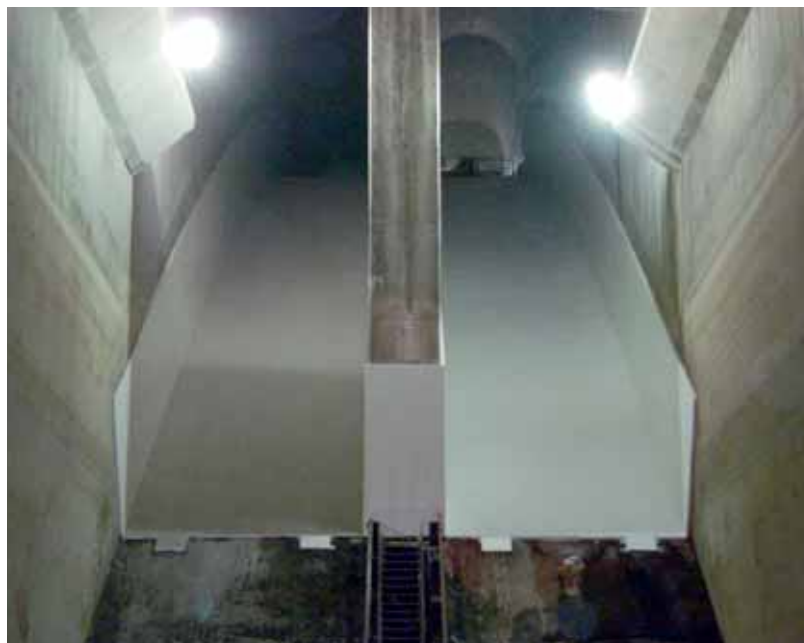
A lo largo del tiempo, en las inspecciones llevadas a cabo se detectó que los conductos de descarga del desagüe intermedio tenían un hormigón deteriorado. Este deterioro se estimó que era consecuencia de la alta velocidad que alcanza el agua en dichos conductos con despegue de la lámina de agua en algunas zonas y la consecuente cavitación.

Maniobra de carga de las placas que conforman un módulo para colocarlas en su lugar definitivo

Obra Maniobras de premontaje desde la plataforma

Trabajos de soldadura desde la plataforma en el turno de noche.

Inyección del contacto chapa-hormigón

Estado final de una chapa lateral tras el soldado de tapones y anclajes

Tras estudiar distintas alternativas se decidió proyectar un blindaje metálico capaz de garantizar la solución al problema. Este blindaje se ha construido a base de chapas de acero de 15 mm de espesor sujetas mediante anclajes químicos al hormigón de los conductos. Ahora bien, la ejecución del blindaje presentaba una serie de factores que lo dificultaban de manera extraordinaria: la pendiente de los conductos, el ancho de las secciones, el plazo de ejecución y la seguridad que se debía lograr en cada una de las operaciones.

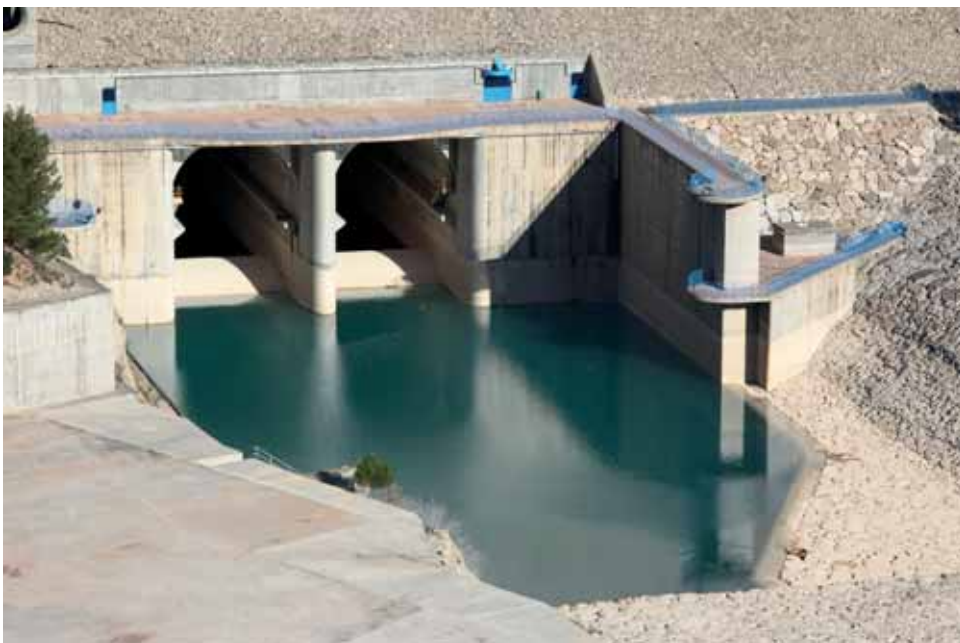
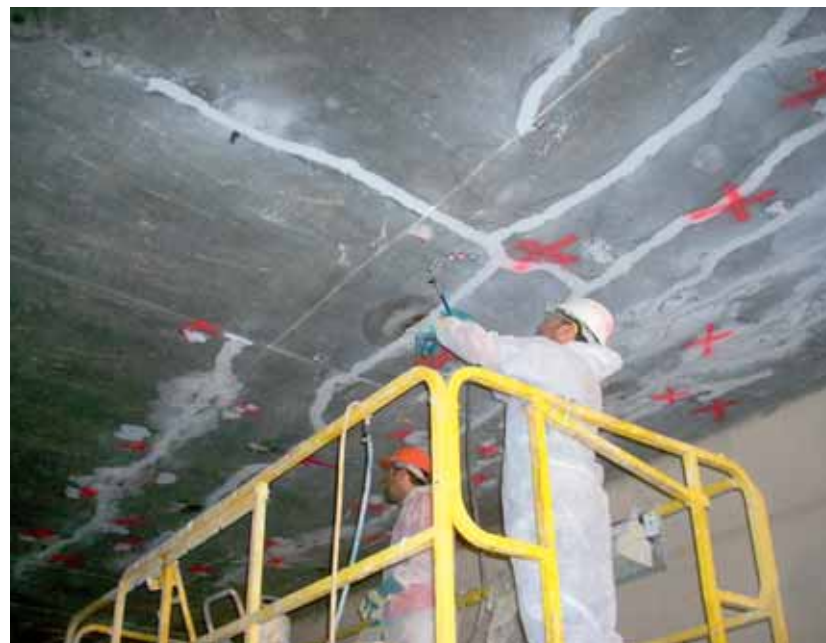
En las visitas de inspección a los conductos de descarga del desagüe intermedio, llevadas a cabo de acuerdo con las *Normas de Explotación*, se observó que existían una serie de fisuras en el hormigón de dichos conductos, fundamentalmente en las losas superiores. Tras estudiar las mismas y consultar con técnicos expertos en estructuras, se llegó a la conclusión de que dichas fisuras no representaban, a corto plazo, un problema estructural ni de funcionalidad de los conductos, si bien sí que podrían suponer un problema para la durabilidad de la estructura a largo plazo. Estos problemas de durabilidad podrían venir originados por una posible corrosión de las armaduras de di-

Inyección en las fisuras del desagüe intermedio

Una vez limpia la superficie a tratar, se sanearon las fisuras mediante el uso de radial y se sellaron con mortero epoxi para impedir la pérdida de resina durante la fase de inyección. A continuación se ejecutaron los taladros, a tresbolillo, de 16 mm de diámetro con una separación longitudinal de 30 cm a uno y otro lado de las fisuras y se procedió a colocar los tapones de los agujeros para posteriormente inyectar cada uno de los taladros. Por último se extrajeron los tapones y se sellaron los huecos con mortero.

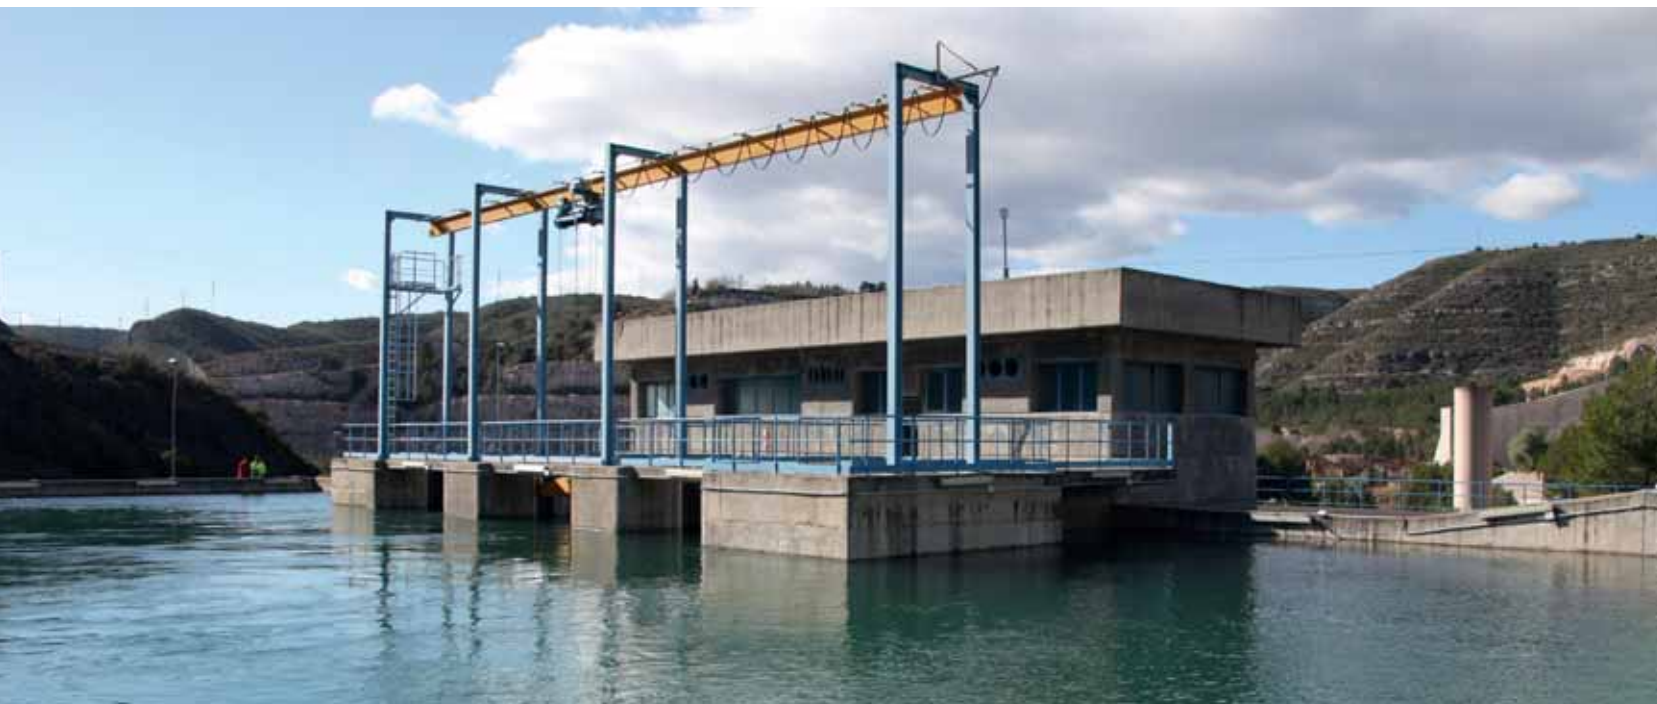
Estanque de regulación  
Modificación del deflector de las válvulas Howell  
Salida de ventilación

Estando la presa en funcionamiento, se detectaron vibraciones en la salida del agua por las Howell al depósito de regulación que aumentaban, sobre todo, con niveles de embalse superiores a la cota 96, siendo extremadamente intensas a partir de la cota 100, motivo por el cual se solicitó asesoramiento al CEDEX, que realizó una inspección. Sus conclusiones quedaron reflejadas en el *Estudio de las vibraciones del edificio de válvulas de las tomas de la Presa de Tous* fechado en octubre de 2005. También aportó un estudio detallado de los registros recogidos para todas las aperturas de la válvula Howell y para diversas cotas de agua en el estanque, antes de tomar una determinación sobre los trabajos a realizar partiendo del hecho de que el agua a la salida de las válvulas no aspiraban nada de aire de los conductos existentes a tal fin.

Tras constatar la persistencia del problema se concluyó que el deflector de salida de las válvulas era el causante del problema puesto que en los mismos había moho depositado lo que era síntoma de que el agua en su salida no circulaba "lamiendo" a los deflectores y produciendo de este modo las vibraciones.

las pocas válvulas Howell sumergidas existentes, analizando las soluciones adoptadas frente a problemas similares en distintas presas, se diseñó un modelo de deflector que fue incluido en el *Proyecto modificado nº 1 de obras de terminación*.

Durante los años 2010 y 2011, la presa alcanzó sus niveles máximos históricos permitiendo comprobar el funcionamiento de uno de los deflectores que ya había sido sustituido, siendo este satisfactorio notándose una disminución drástica de las vibraciones.

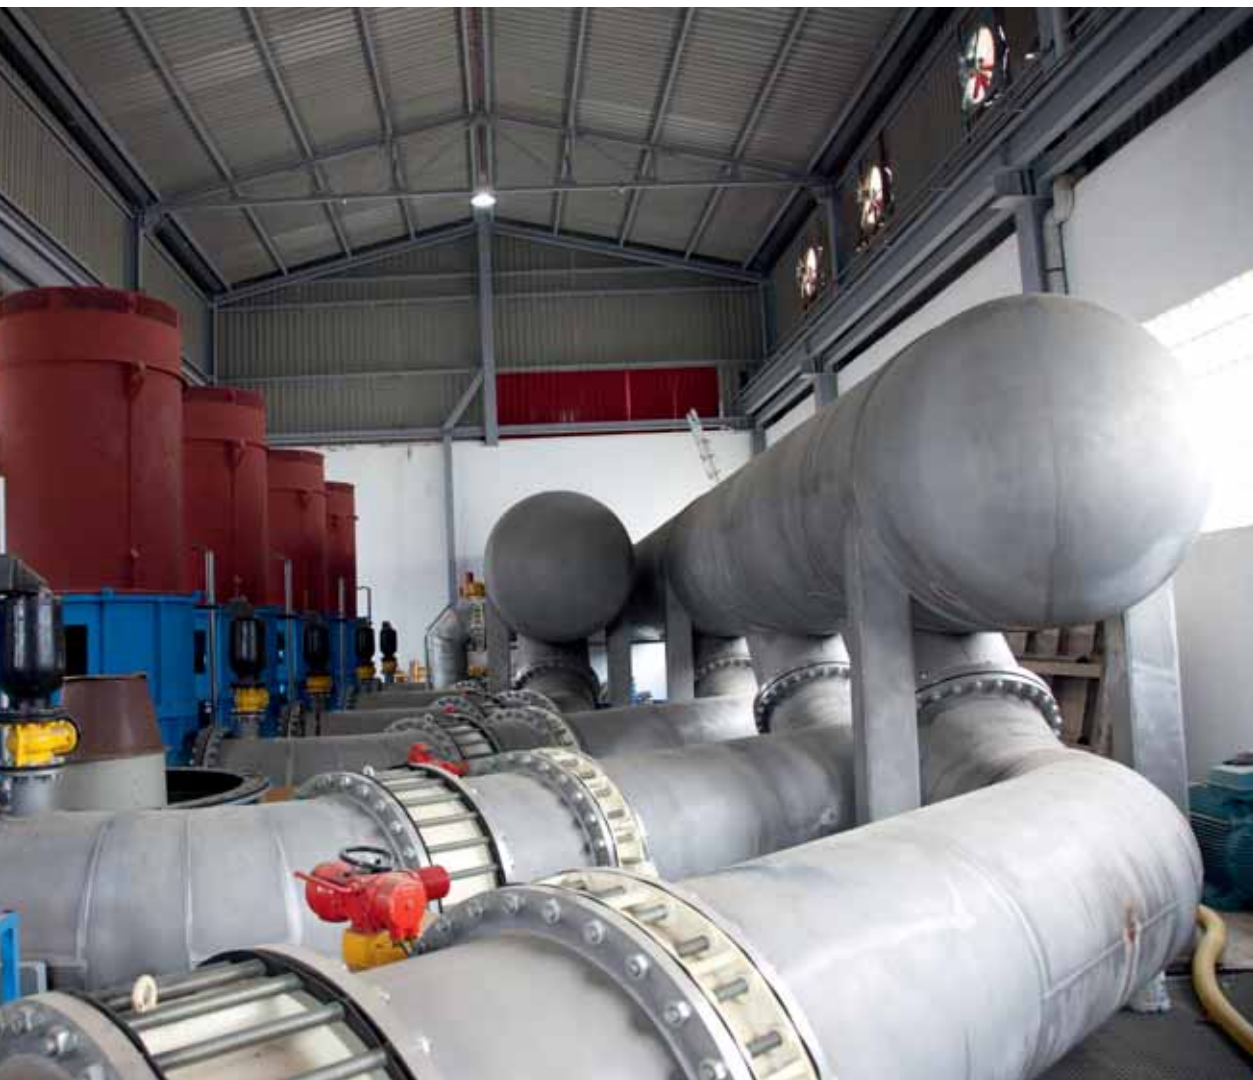
en la colectora de distribución debido a que su espesor se había visto reducido a 4 mm debido a la corrosión. Se comprobó que el sistema era poco robusto ante averías, pues el fallo de la colectora colapsaría el sistema de impulsión.

Mejora de la instalación de impulsión mediante la creación de un bicolector

Se instalaron dos colectores de 1800 mm de diámetro de acero inoxidable que se unirían posteriormente, mediante una pieza pantalón, en una tubería de 2,40 m de diámetro interior situada justo antes de la chimenea de equilibrio. Gracias a este sistema y ante una avería en una de las tuberías de impulsión, se podrían mantener en funcionamiento tres de las seis bombas instaladas, con un caudal de 3,2 m<sup>3</sup>/s por bomba.
