CONFEDERACIÓN HIDROGRÁFICA DEL JÚCAR

OBRAS DE EMERGENCIA PARA LA REPARACIÓN DE LOS DAÑOS AL DPH COMO CONSECUENCIA DE LAS CRECIDAS DE MARZO-ABRIL DE 2013 EN EL ÁMBITO DE LA CONFEDERACIÓN HIDROGRÁFICA DEL JÚCAR.

Provincia:	Albacete			
Término municipal:	Balazote, Alcaraz, Casas de Lázaro y Robledo			
Cauce:	Río del Jardín o Don Juan			
Coordenadas S.R. ETRS-89, proyección UTM, huso 30	XInicial	549.294	XFinal	569.477
	YInicial	4.292.040	YFinal	4.303.582

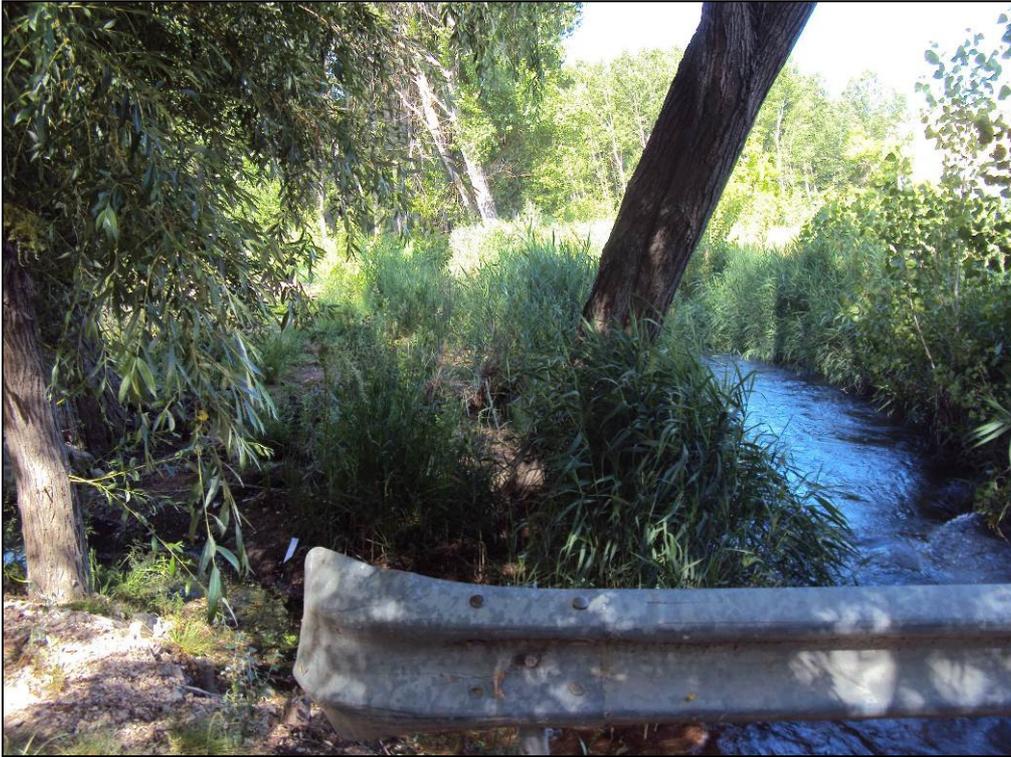
Situación antes de la actuación

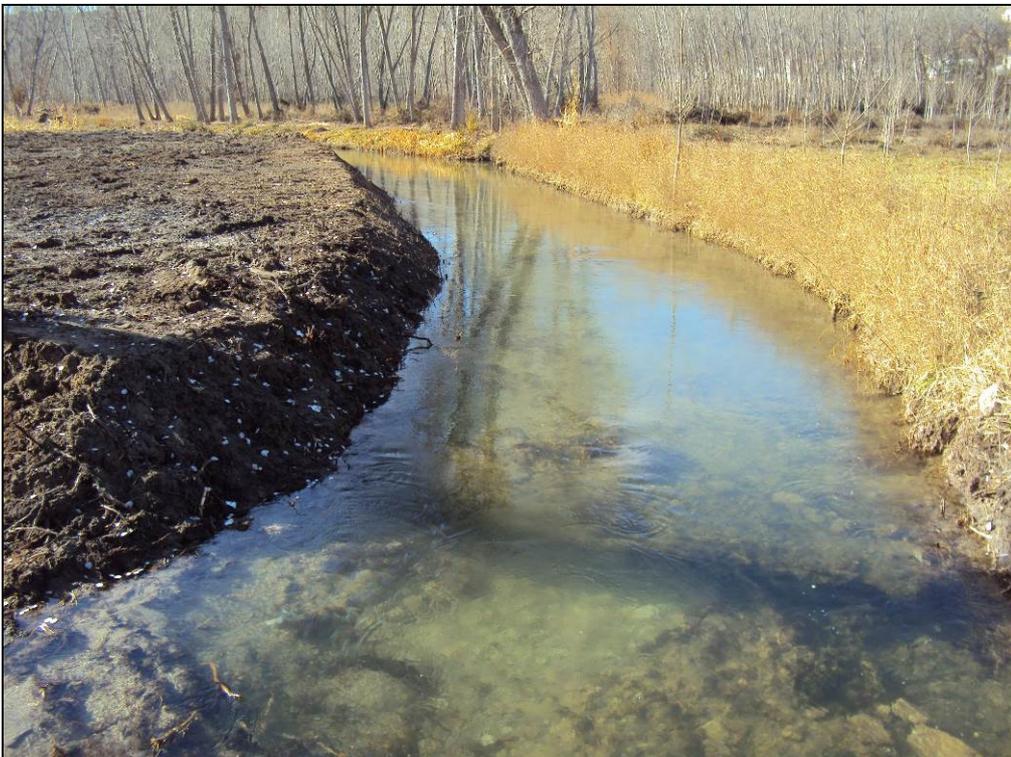
Situación después de la actuación

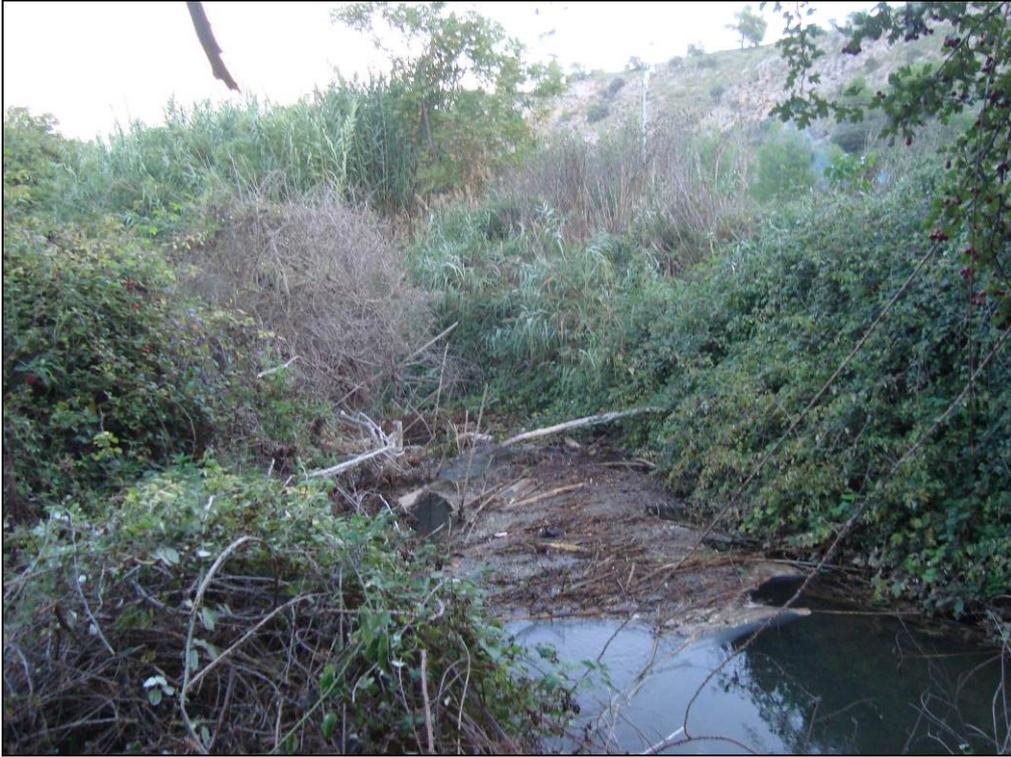
Situación antes de la actuación

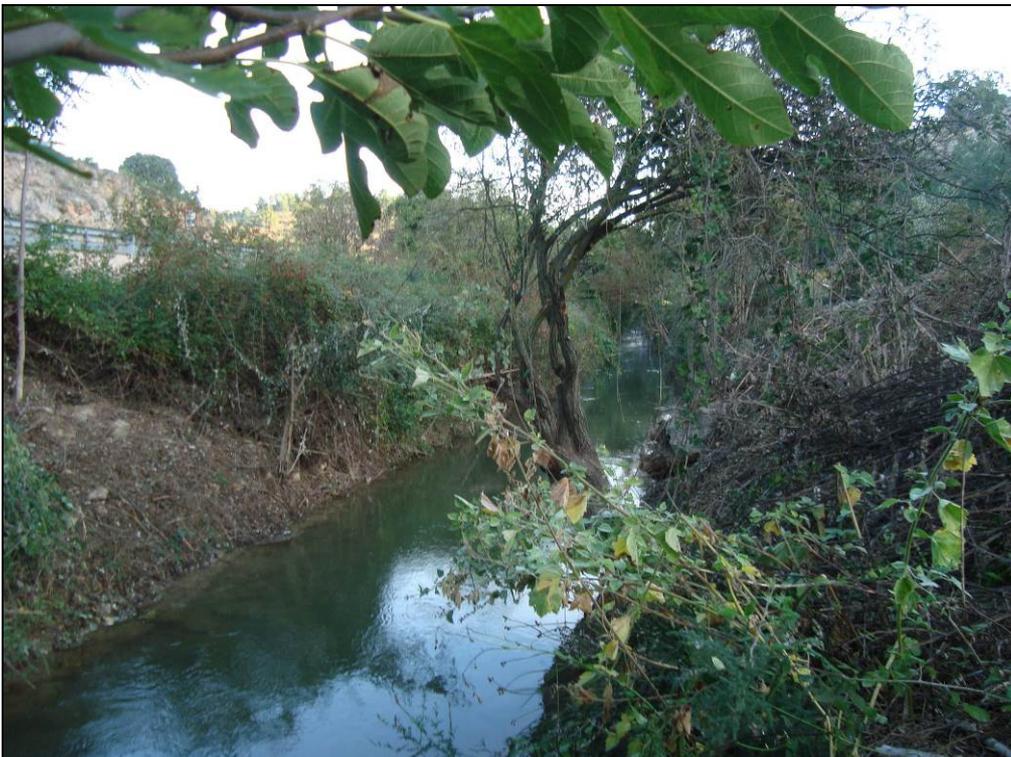
Situación después de la actuación
