OBRAS DE EMERGENCIA PARA LA RESTAURACIÓN, LIMPIEZA, RETIRADA DE TAPONES Y REPARACIÓN DE LOS DAÑOS EN EL DPH, ZONAS ASOCIADAS Y MÁRGENES CAUSADOS POR LAS AVENIDAS EXTRAORDINARIAS A CAUSA DE LOS FUERTES TEMPORALES DE LLUVIA HABIDOS EN EL MES DE MARZO DE 2015, EN LAS PROVINCIAS DE ALBACETE Y CUENCA EN EL ÁMBITO DE LA CHJ

CONFEDERACIÓN HIDROGRÁFICA DEL JUCAR

| Término municipal: | Casas de Lázaro | | | |
| Cauce: | Río Montemayor | | | |

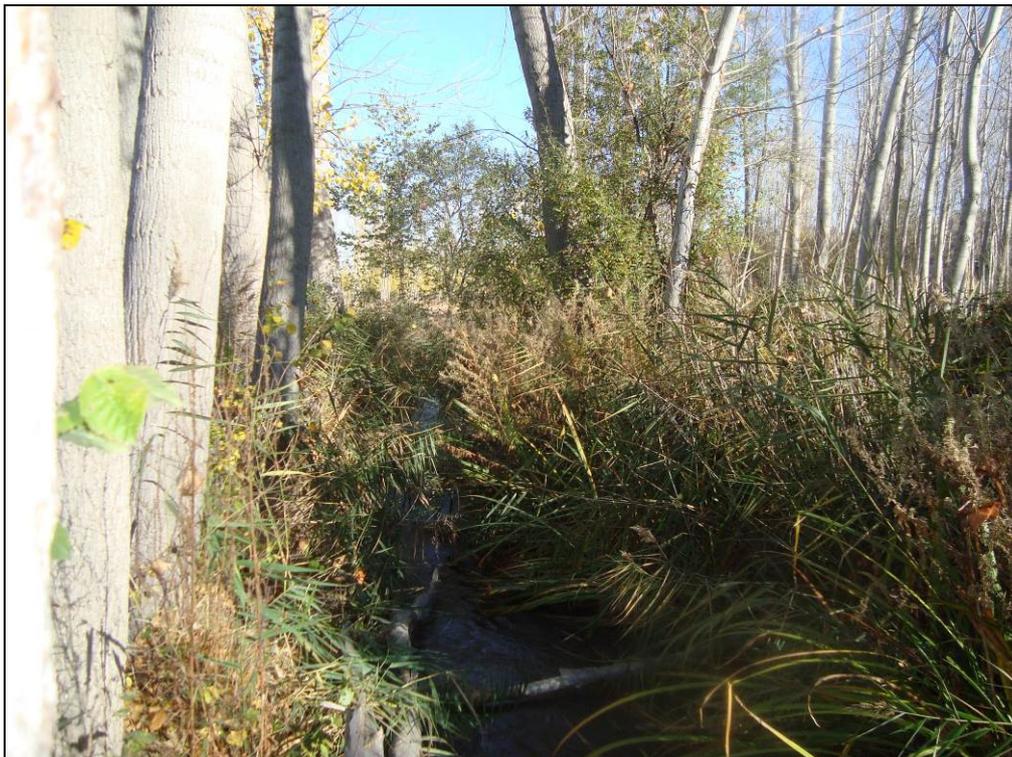
Situación antes de la actuación

El objetivo principal de esta actuación ha sido recuperar la sección hidráulica del río Montemayor en el T.M. de Casas de Lázaro, la cual se encontraba fuertemente mermada como consecuencia de abundantes depósitos de material vegetal seco y sedimentos en el interior de su cauce, así como por la proliferación de vegetación invasora. Estas condiciones tenían como consecuencia frecuentes problemas de inundación de las parcelas agrícolas colindantes.
