OBRAS DE EMERGENCIA PARA LA RESTAURACIÓN, LIMPIEZA, RETIRADA DE TAPONES Y REPARACIÓN DE LOS DAÑOS EN EL DPH, ZONAS ASOCIADAS Y MÁRGENES CAUSADOS POR LAS AVENIDAS EXTRAORDINARIAS A CAUSA DE LOS FUERTES TEMPORALES DE LLUVIA HABIDOS EN EL MES DE MARZO DE 2015, EN LAS PROVINCIAS DE ALBACETE Y CUENCA EN EL ÁMBITO DE LA CHJ

CONFEDERACIÓN HIDROGRÁFICA DEL JUCAR

Provincia:	Cuenca			
Término municipal:	Mira			
Cauce:	Río Ojos de Moya			
Coordenadas S.R. ETRS-89, proyección UTM, huso 30	XInicial	633.526	XFinal	632.853
	YInicial	4.397.321	YFinal	4.395.877

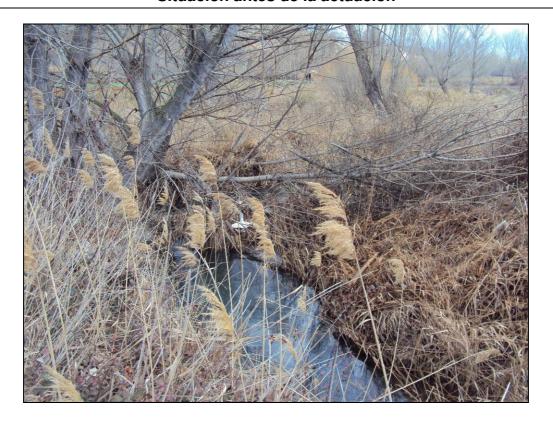
### Situación antes de la actuación

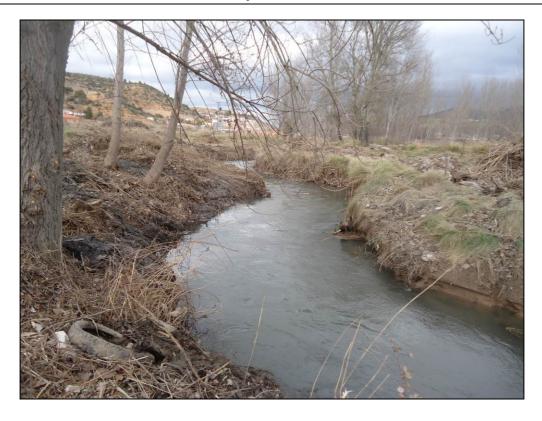
## Situación después de la actuación

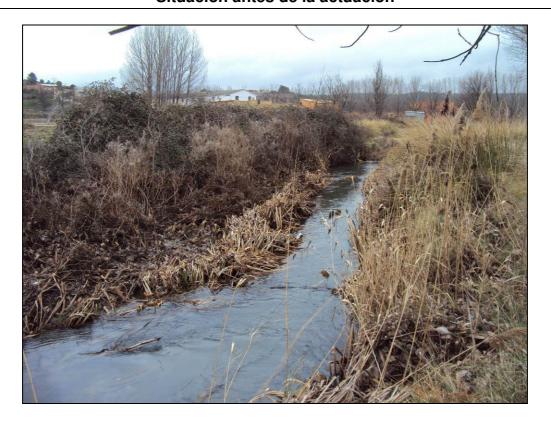
## Situación antes de la actuación

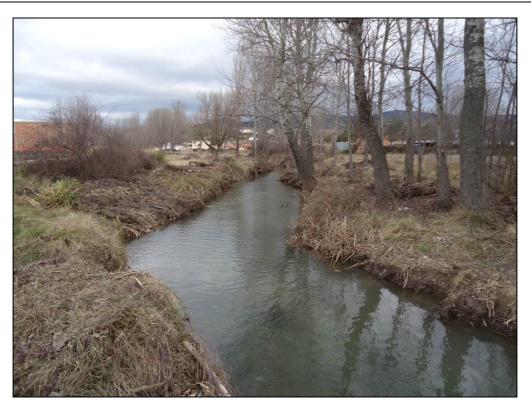
## Situación después de la actuación
