CONFEDERACIÓN HIDROGRÁFICA DEL JÚCAR

OBRAS DE ACTUACIONES PARA LA CONSERVACIÓN Y MEJORA DEL ESTADO ECOLÓGICO DE LOS CAUCES PÚBLICOS EN EL ÁMBITO DE LA CONFEDERACIÓN HIDROGRÁFICA DEL JÚCAR

| Término municipal: | Bonete | | | |
| Cauce: | Zanja sin denominación | | | |

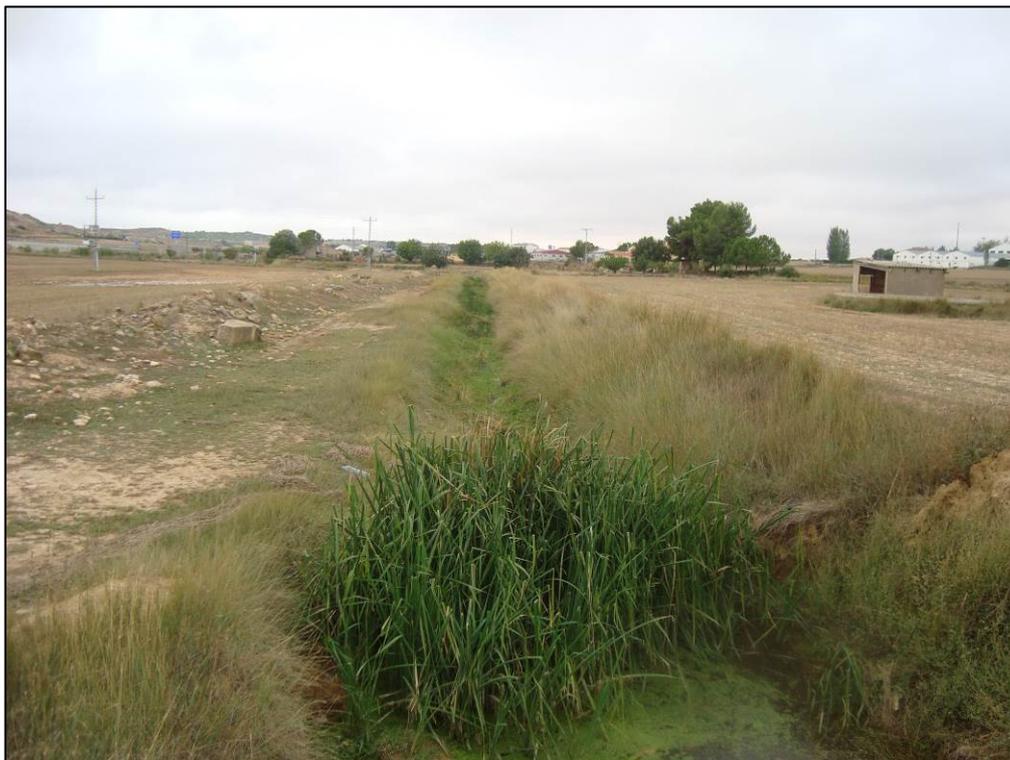
Situación antes de la actuación

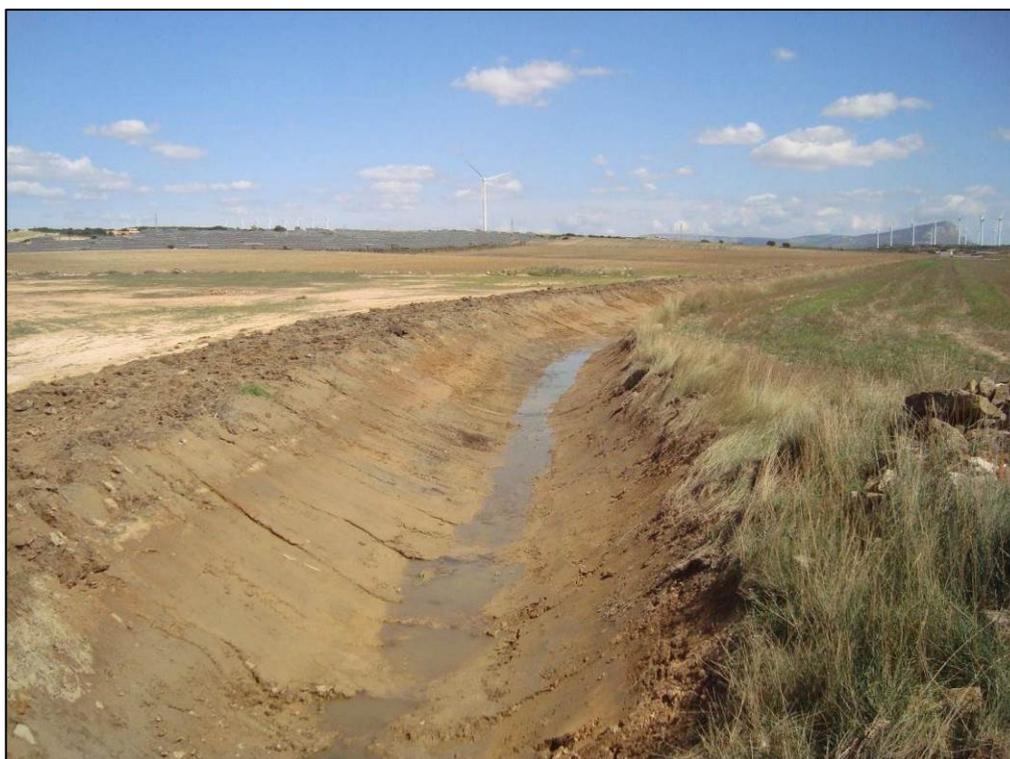
Situación después de la actuación

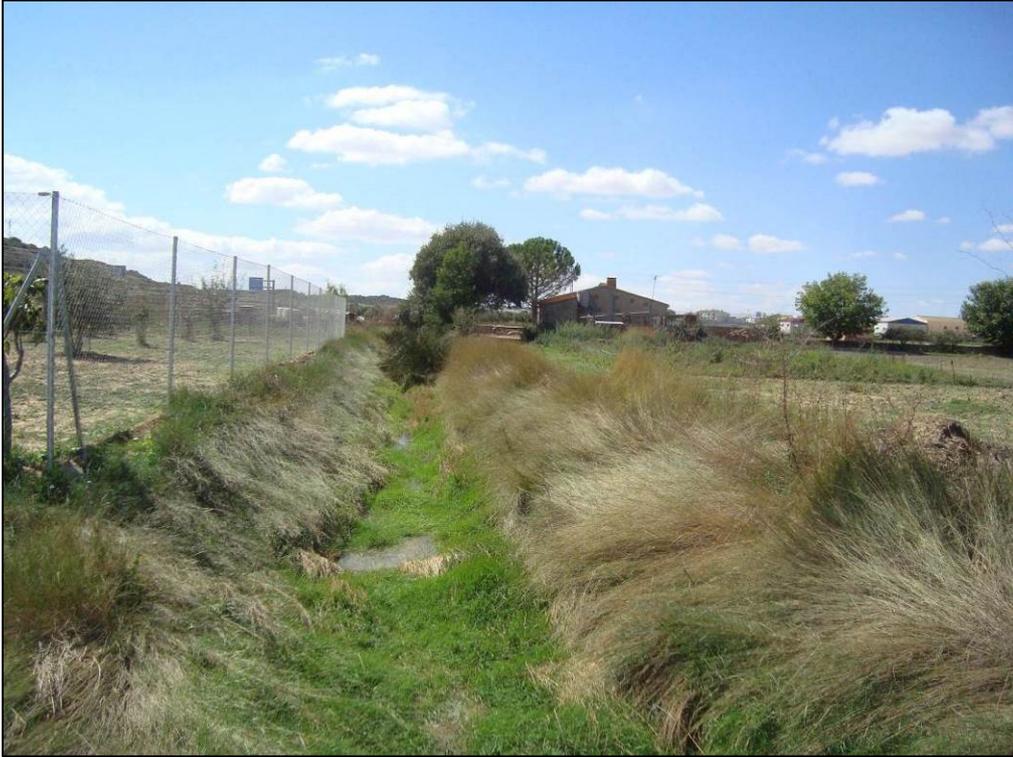
Situación antes de la actuación

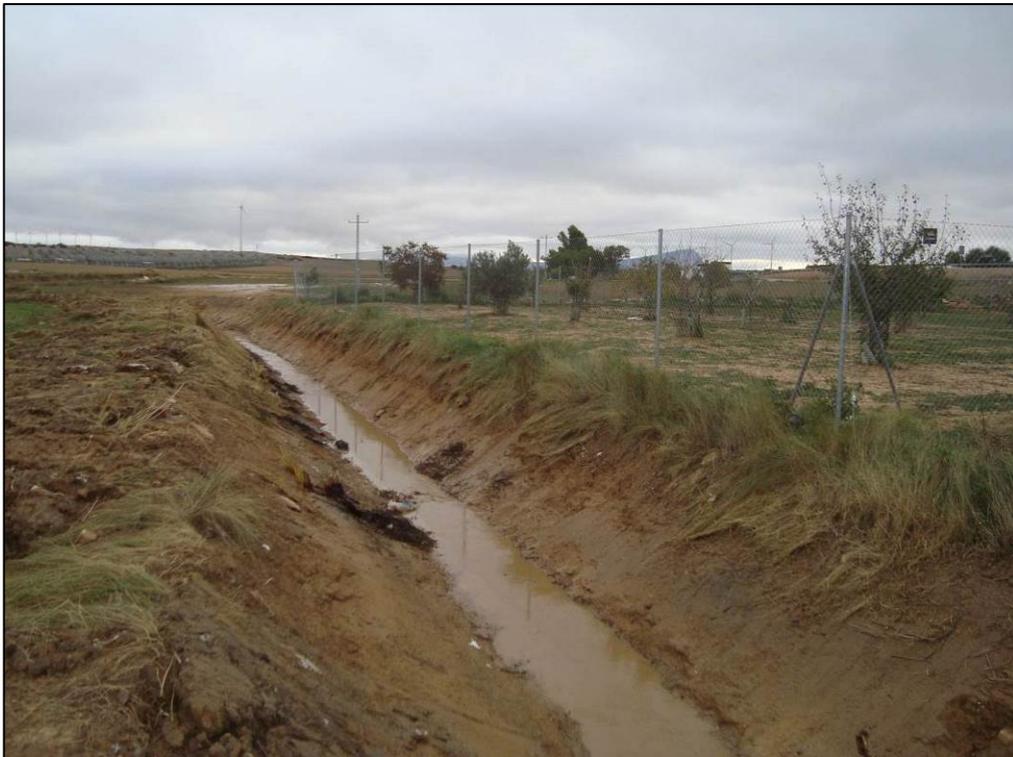
Situación después de la actuación
