ACTUACIÓN FINALIZADA

REHABILITACIÓN DEL CENTRO DE VISITANTES DEL TANCAT DE LA PIPA (VALENCIA)

FP.546.003/2111

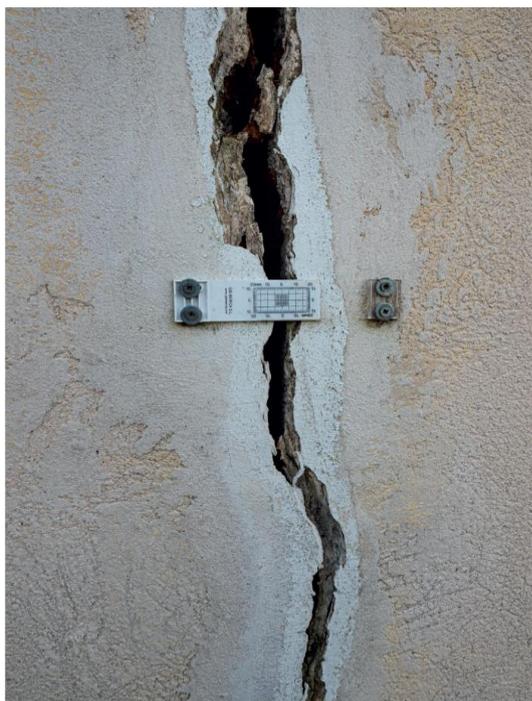
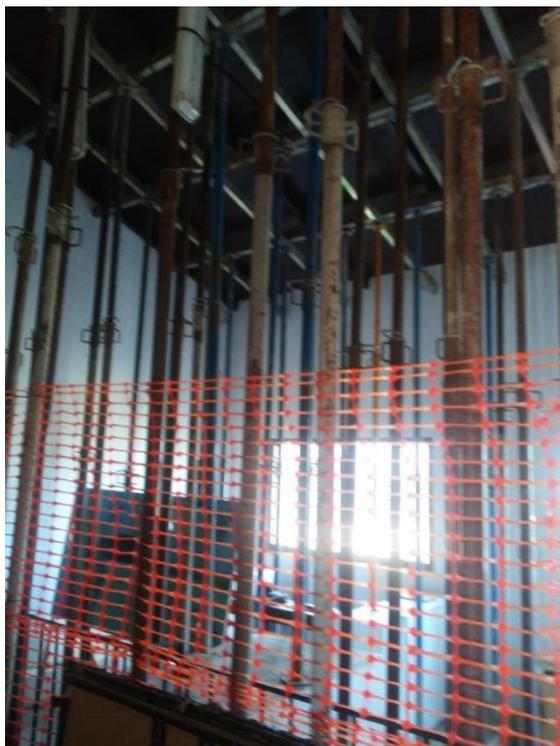
El objeto de la actuación era eliminar el riesgo para las personas por deficiencias estructurales en parte de la edificación del Centro de Visitantes del Tancat de la Pipa. Las patologías estructurales venían motivadas por tener una cimentación superficial realizada sobre un estrato de terreno compresible, con una baja capacidad portante, que dio como resultado el asiento diferencial excesivo de una parte del mismo y como consecuencia de ello existían partes de la edificación que no podían ser utilizadas por cuestiones de seguridad. Existía la obligación de actuar, como titulares de esta edificación, ya que era necesario conservar las condiciones imprescindibles de seguridad estructural del citado edificio, conforme a lo establecido en los artículos 180 y 181 de la *Ley 5/2014, de 25 de julio, de Ordenación del Territorio, Urbanismo y Paisaje, de la Comunidad Valenciana*.

Fotografía 1 y 2 Problemas estructurales en la edificación

Los trabajos realizados han consistido en las obras de demolición y reconstrucción de los dos locales anexos al centro de visitantes, de manera que la edificación resultante tiene la misma ocupación en planta, las mismas superficies construidas, las mismas alturas y el mismo volumen que tenían con anterioridad.

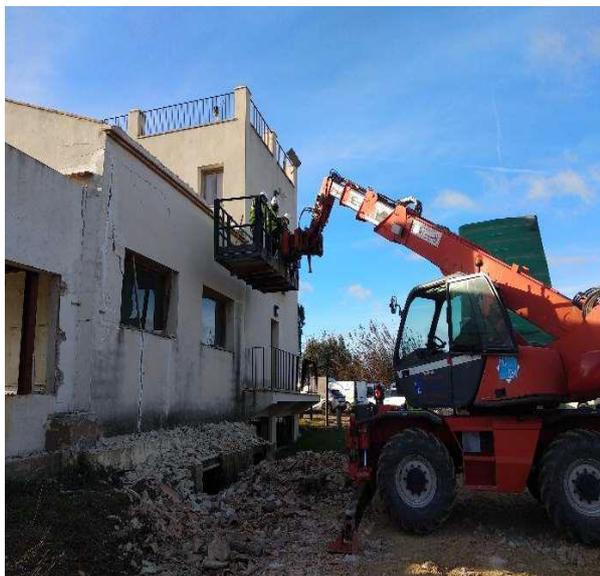
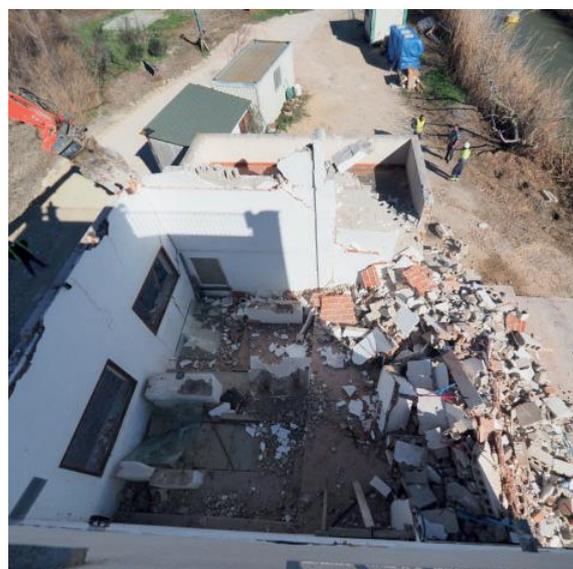
Fotografías 3 y 4 Desmontaje de cubierta y demolición de parte de la edificación

b) Desmontaje manual de la cubierta del edificio.

Se realizó el desmontaje manual progresivo, elemento a elemento, de la teja.

Inmediatamente después del desmontaje de la teja y mediante ayuda mecánica se desmontó la cubrición de panel sándwich existente, así como las vigas metálicas que sustentaban la cubierta.

Se procedió a la demolición de los muros perimetrales con martillo hidráulico.

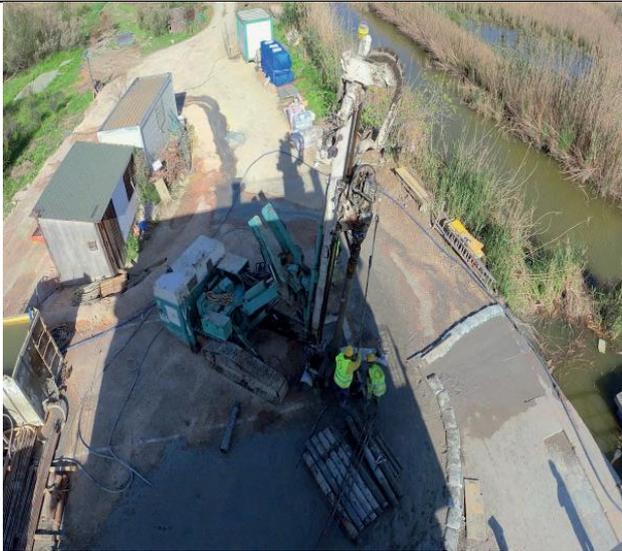
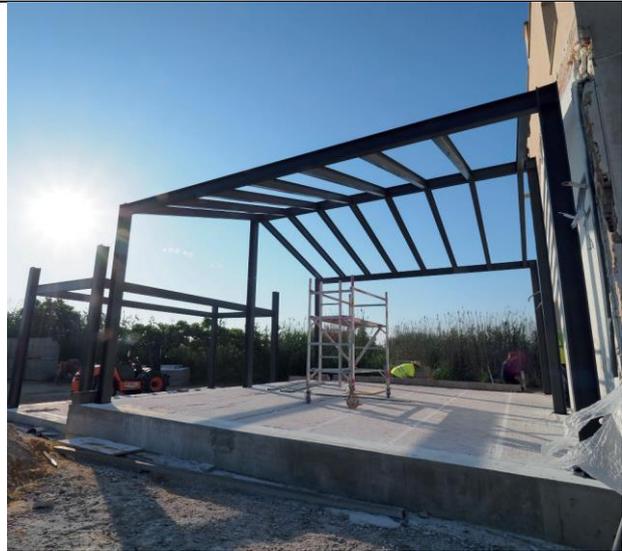
Fotografías 5 y 6 Nueva cimentación con micropilotes y montaje de la estructura metálica

La nueva cimentación ejecutada consistente en micropilotes de 19 m. de profundidad, evitando crear nuevos esfuerzos sobre la cimentación superficial del centro de visitantes y producirle asientos diferenciales.

La estructura portante de los recintos está formada por pilares y vigas metálicos con uniones soldadas.

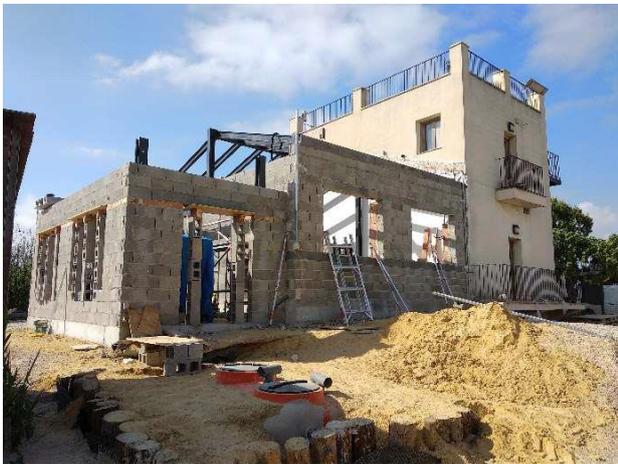
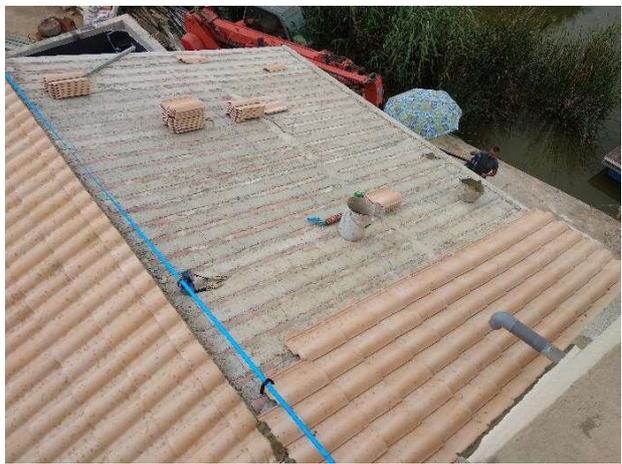
Fotografías 7 y 8 Reconstrucción de fachadas y cubiertas

El recinto de la sala de bombas, a partir de las vigas metálicas se han colocado el panel sandwich autoportantes de 1200mm. de anchura y 9mm. de espesor, compuesto por tablero de 9mm hidrofugado, panel de 6mm de aislamiento térmico.

Con fábrica de bloque de hormigón para revestir de 15cm de espesor, revestida con mortero de cemento hidráulico por la cara interior. Colocando láminas impermeabilizantes en su base para evitar humedades por capilaridad.

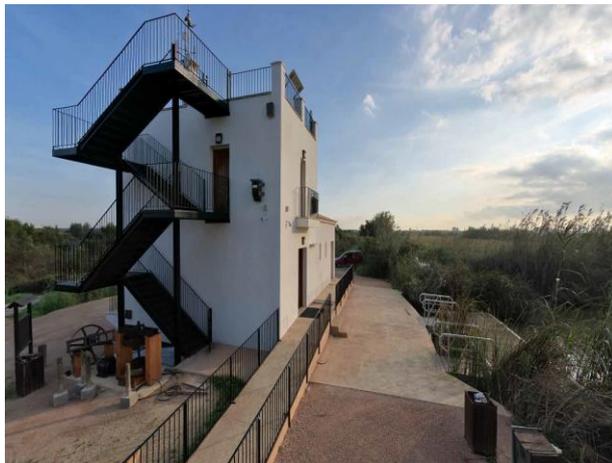
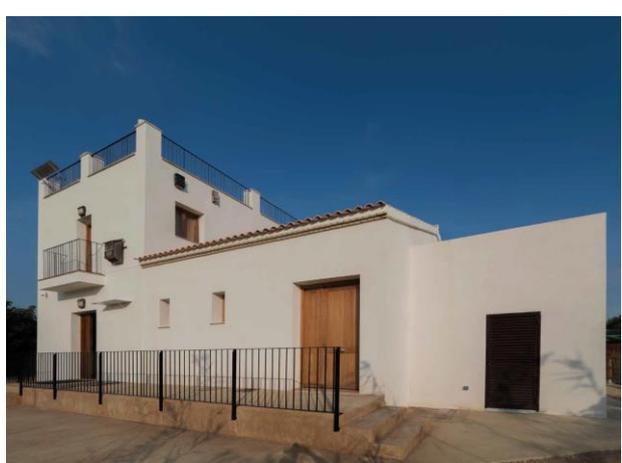
Fotografías 9 y 10 Acabados del cerramiento exterior y adecuación de accesos

Cerramientos por el exterior se ejecutan con mortero monocapa

l) Adecuación de la urbanización y accesos.
