CONFEDERACIÓN HIDROGRÁFICA DEL JÚCAR

“REPARACIÓN DEL MURO CAJERO DE LA MARGEN IZQUIERDA DEL ENCAUZAMIENTO DEL BARRANCO CARRAIXET EN LA ZONA DEL CUENCO DE AMORTIGUACIÓN DEL TRAMO SITUADO ENTRE EL SIFÓN DE ACEQUIA DE RASCAÑA Y EL MAR, T. M. ALMASSERA (VALENCIA)”.

UNIDAD COMPETENTE: DIRECCIÓN TÉCNICA

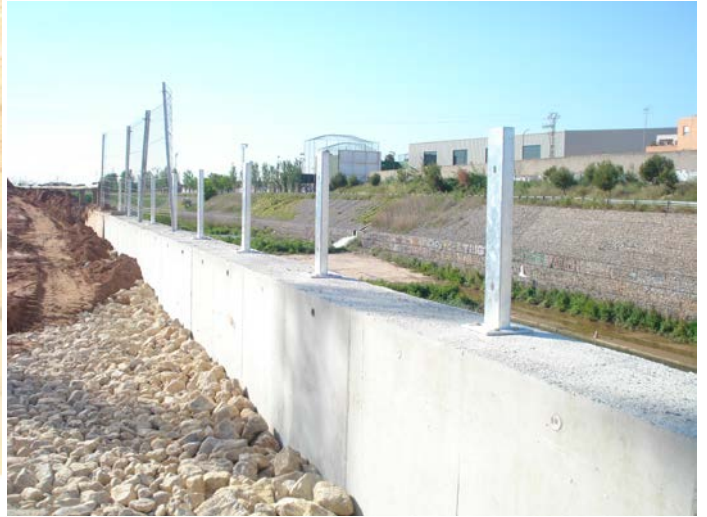
Muro escalonado

Los daños consisten en un desplazamiento considerable en la cabecera del muro, del orden de un 3% de la altura total, no achacables en ningún caso a una flecha normal, lo cual hace temer el colapso de la estructura, formada por paños de ocho metros en un tramo total aproximado de 24 metros.

Demolición y reconstrucción de un tramo del muro cajero de hormigón armado de la margen izquierda del barranco del Carraixet en una longitud de 24 m. cuya altura es de 7,8 metros. Reconstrucción del muro con una sección escalonada de hormigón armado, respetando la zapata existente.
