CONFEDERACIÓN HIDROGRÁFICA DEL JÚCAR

CONSERVACIÓN DEL DOMINIO PÚBLICO HIDRÁULICO EN LA DEMARCACIÓN HIDROGRÁFICA DEL JÚCAR

## ADECUACIÓN HIDRÁULICA Y MEDIOAMBIENTAL DEL BARRANCO DE TRULLENS, BENIDOLEIG (ALICANTE)

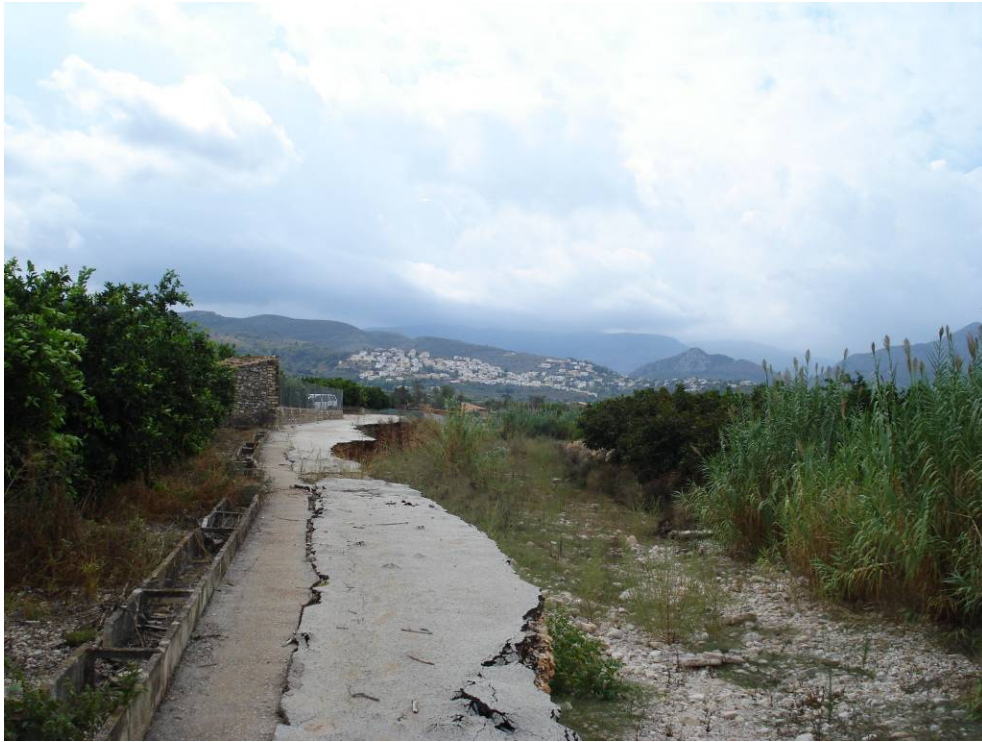
Estado previo de la margen derecha, con los daños en el camino de Rafol en primer plano.

3. Protección con escolleras de aquellos tramos de cauce más expuestos a la acción erosiva de la corriente o con mayor riesgo de desplome, con el fin de minimizar los daños en estos puntos en caso de crecidas y de evitar que eventuales derrumbes de estos taludes vuelvan a conformar un obstáculo para el paso de la corriente. En la Zona 3 se procedió a la demolición y retirada a vertedero del firme del camino de Rafols erosionado por la corriente, tras lo cual se construyó un tramo de refuerzo con muro de escollera en la margen derecha con una longitud de 85 metros y una altura de 2 metros.

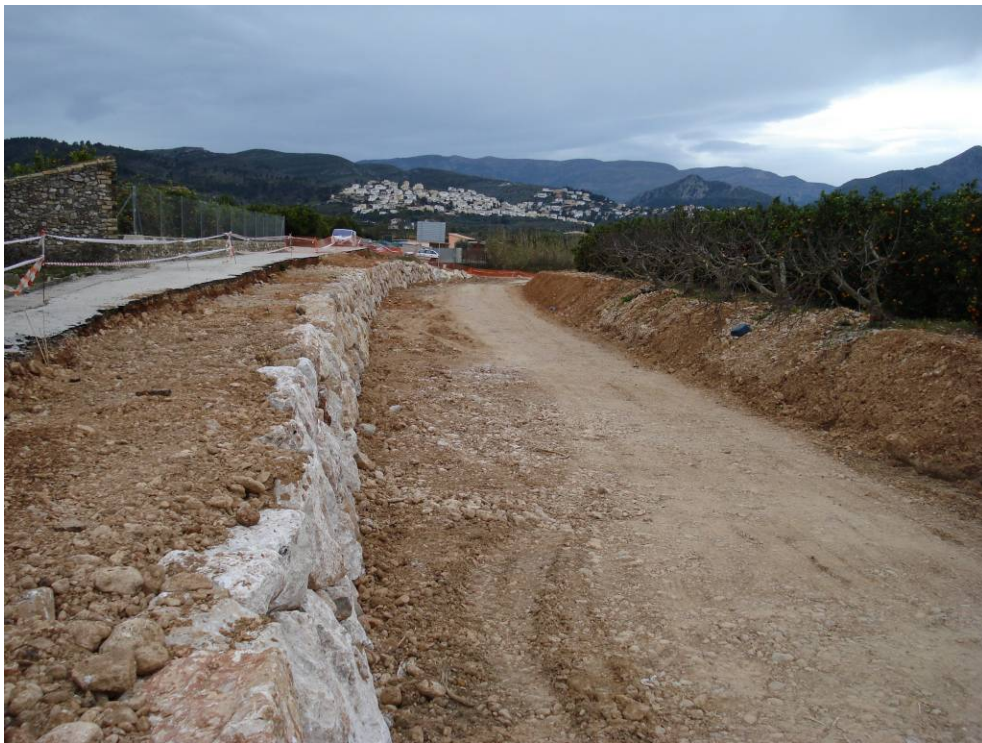
Estado final del mismo tramo tras los trabajos.

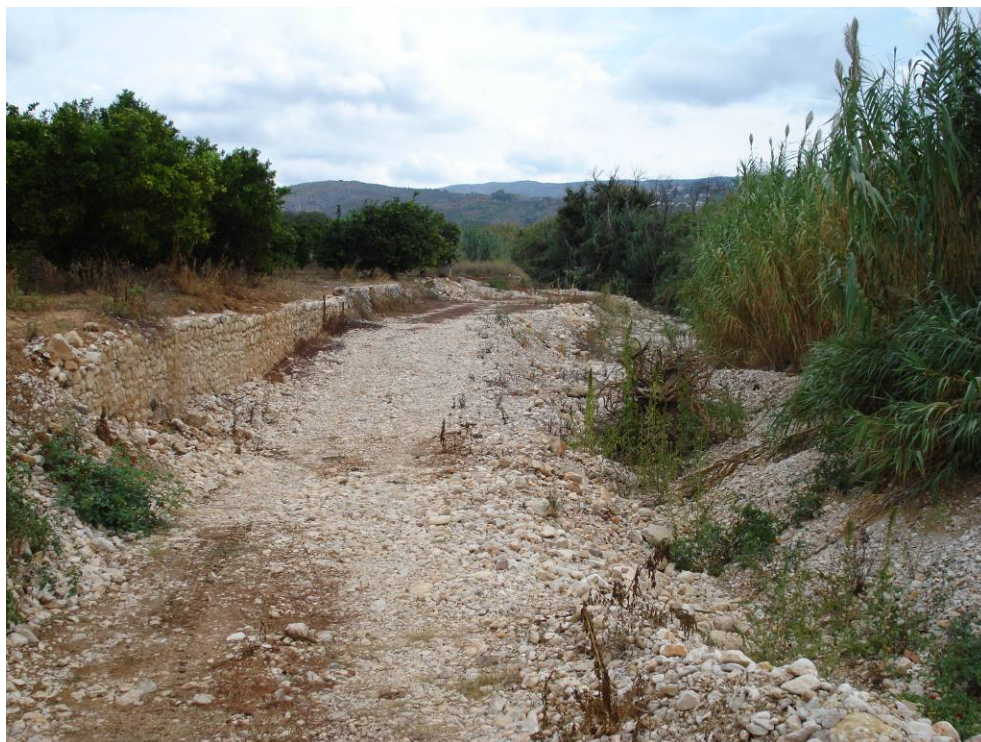
Estado previo de un tramo de cauce antes de los trabajos.

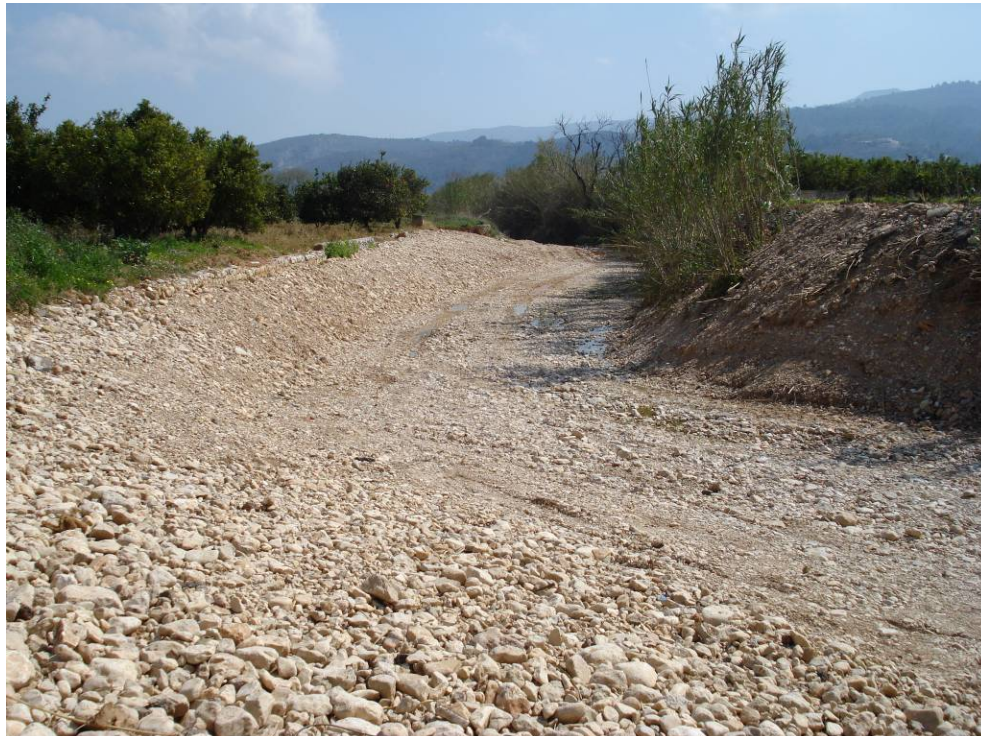
Estado final del mismo tramo de cauce tras los trabajos.
