ACTUACIONES DE DEFENSA, PROTECCIÓN Y ORDENACIÓN DEL USO DEL DPH Y DE LAS MÁRGENES FLUVIALES DE LAS PROVINCIAS DE LA COMUNIDAD VALENCIANA. COFINANCIADAS CON FONDOS FEDER 2007-2013

## ADECUACIÓN HIDRÁULICA Y MEDIOAMBIENTAL DEL RÍO ALGAR, ALTEA (ALICANTE)

**UNIDAD COMPETENTE: COMISARIA DE AGUAS**

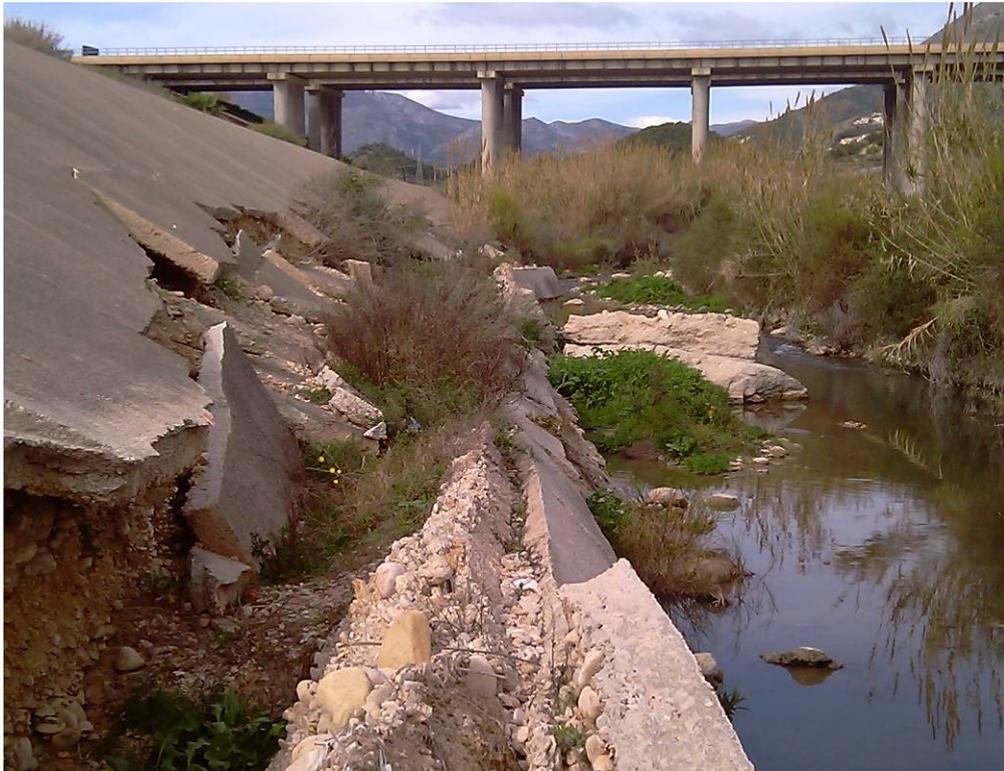
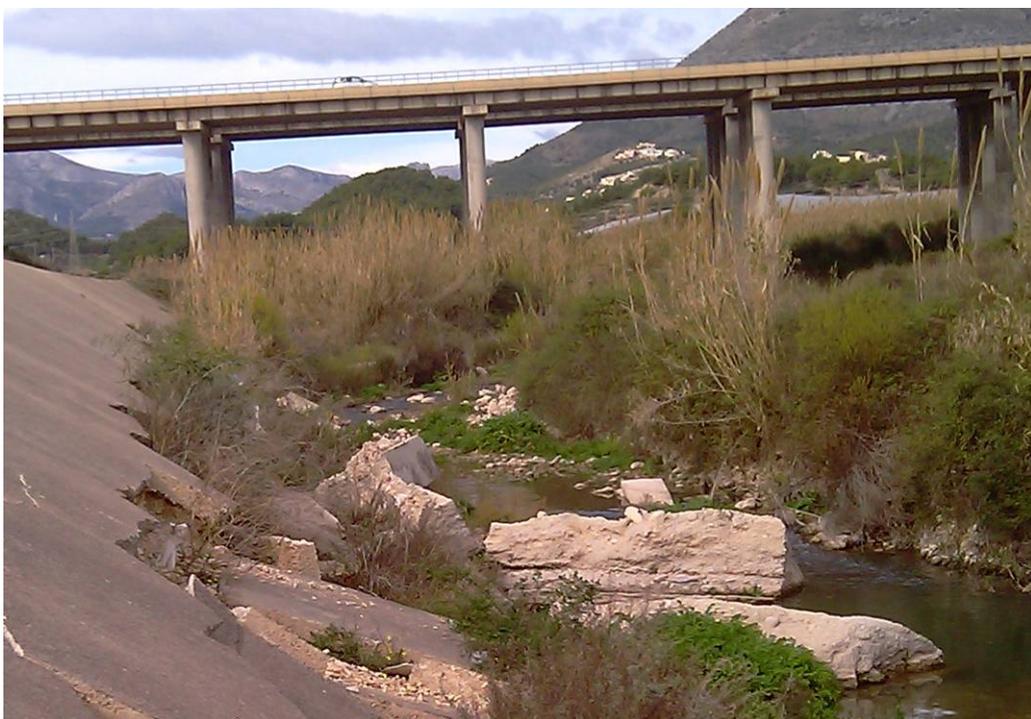
El río Algar, a su paso bajo el puente de la AP7, había adquirido en los últimos años una clara tendencia a profundizar su lecho y a formar un meandro que incidía directamente contra su margen derecha, generando una erosión progresiva del talud que delimita el cauce, y alejando la lámina de agua de la vegetación ripícola que habita en el lecho cauce, la cual había entrado en una dinámica de desecación y empobrecimiento.

*Imágenes del estado inicial, en las que se aprecia que el pie del talud de la margen derecha se encuentra totalmente erosionado y que el cauce de aguas bajas se sitúa encajonado en esta banda lateral del cauce, con la lámina de agua a una cota muy inferior a la del terreno de las riberas.*

- Demolición y retirada de los restos de hormigón desprendidos del talud derecho. Protección y consolidación del pie del talud mediante elementos de escollera.

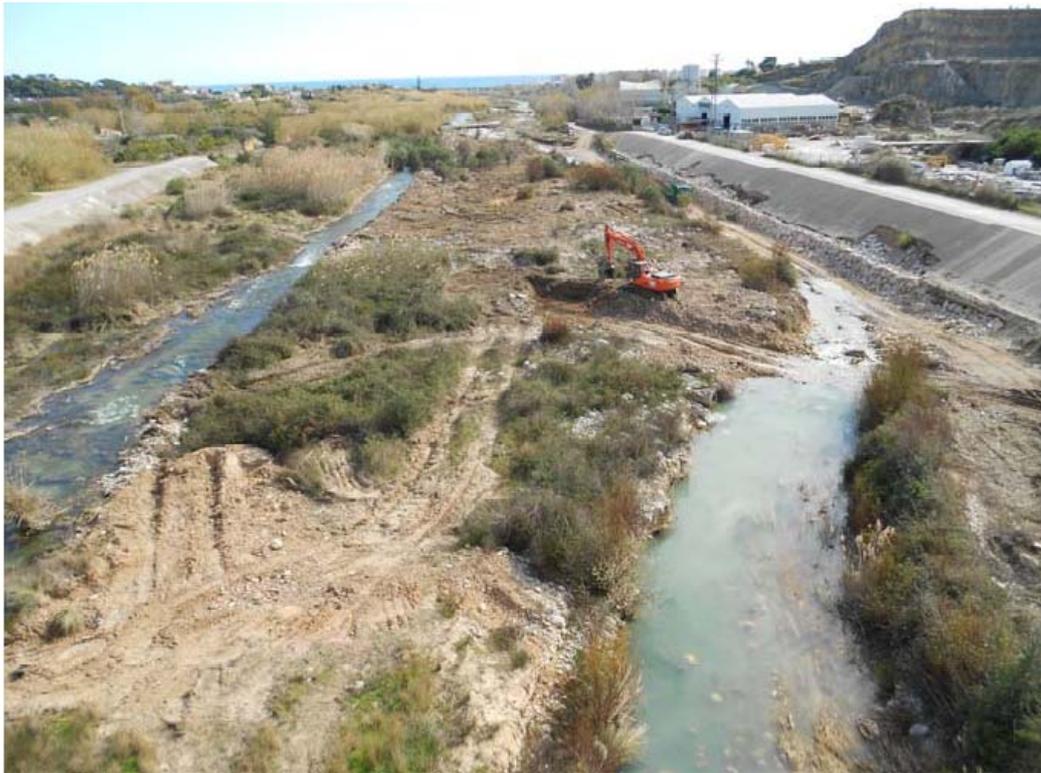
*Vista general del desarrollo de los trabajos, en la que se aprecia la corriente de aguas bajas desviada por la banda izquierda del cauce y los trabajos de reparación del talud en la margen derecha.*

- Desvío provisional de la corriente de aguas bajas, aprovechando unas antiguas conducciones existentes en el interior del cauce, con el fin de dejar accesible la zona de trabajos a la maquinaria.

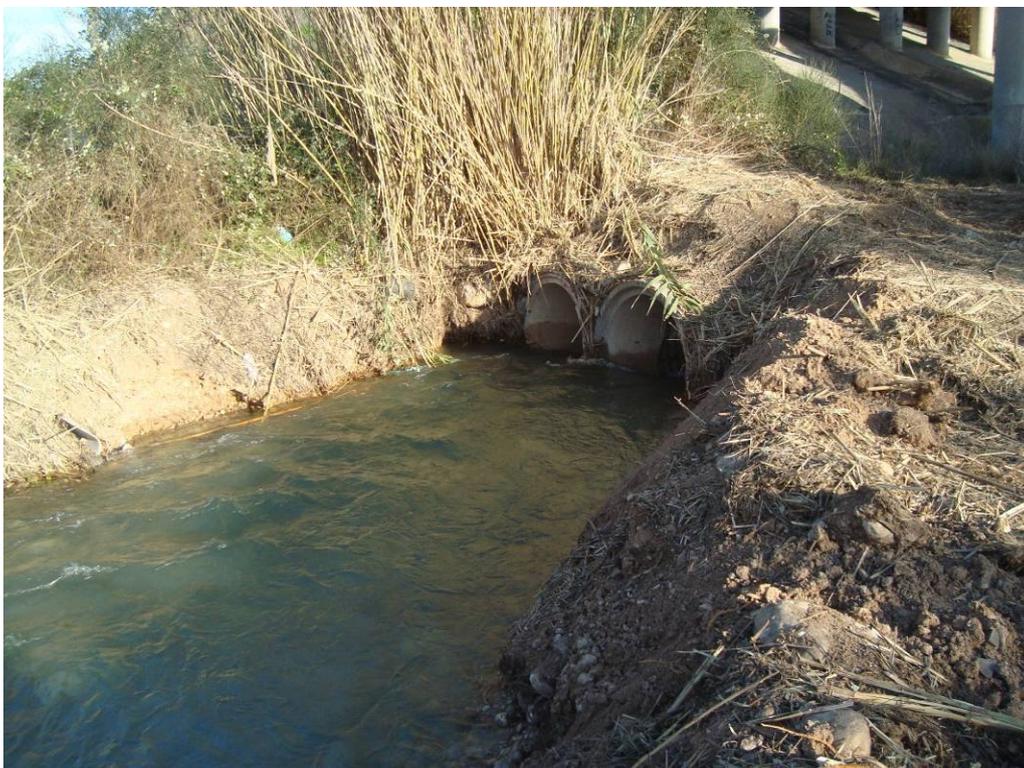
*Conducciones ya existentes en el cauce y que se aprovecharon para efectuar el desvío de la corriente.*

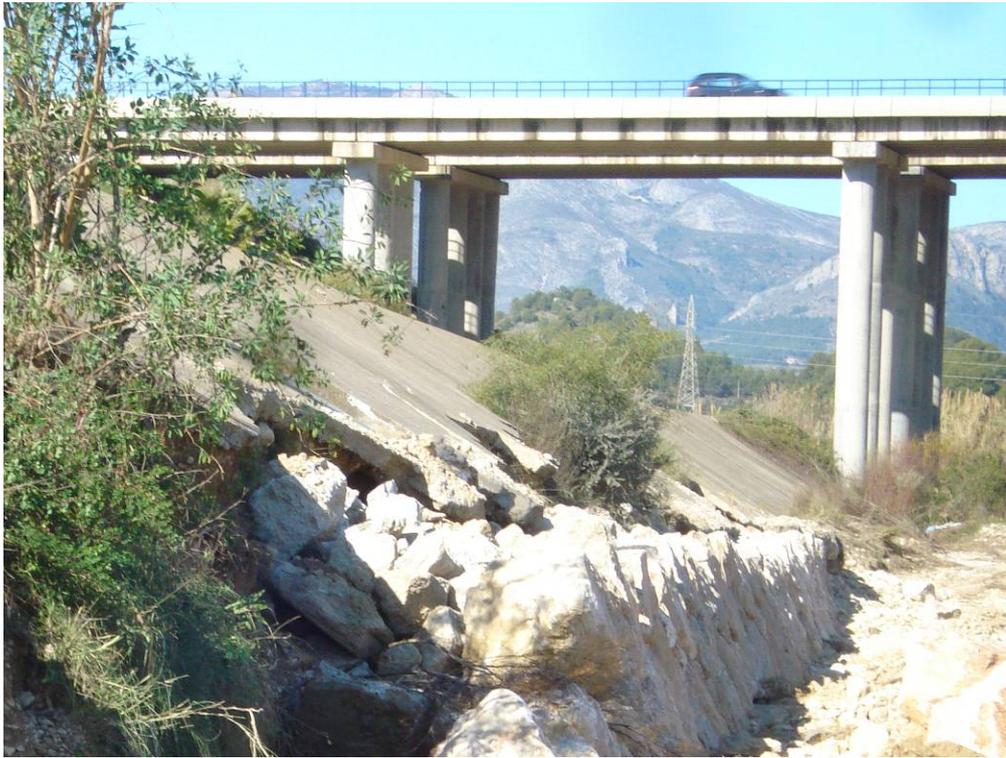
*Detalle de la consolidación con escolleras del pie del talud.*

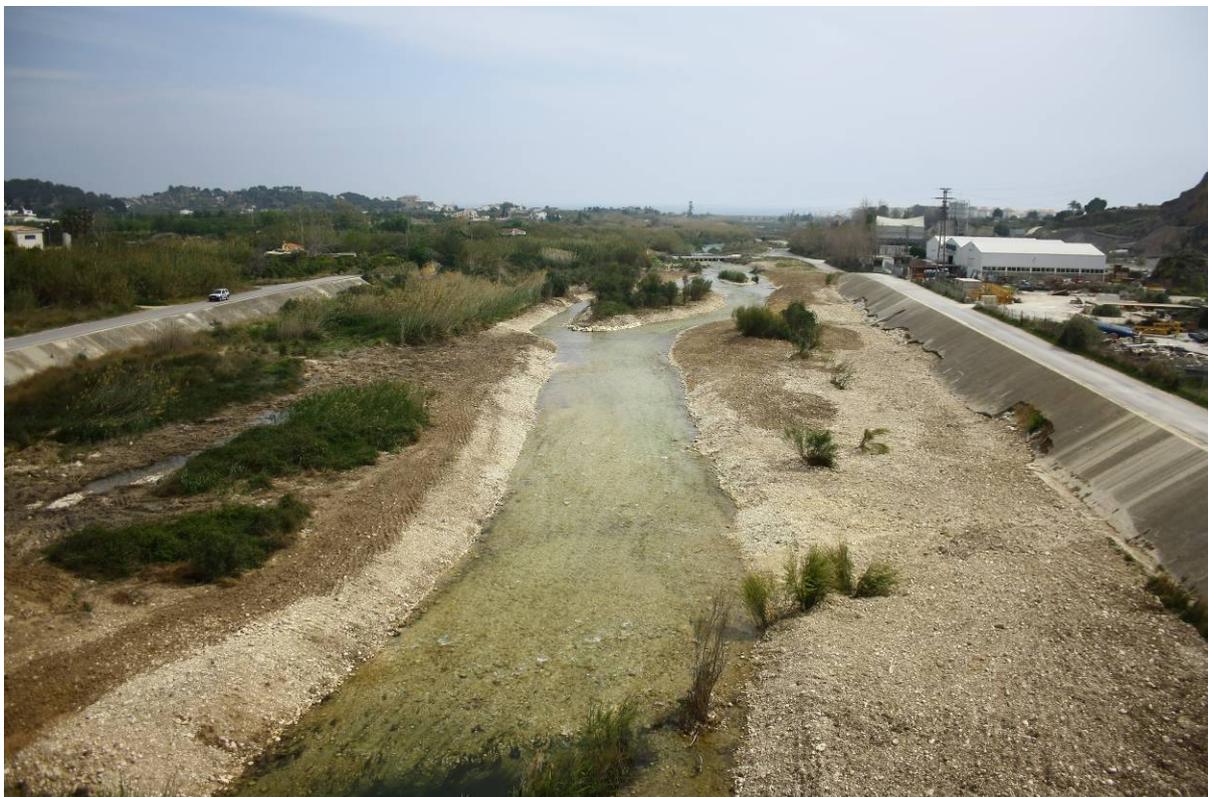
*Vista general con los trabajos ya finalizados, en la que se observan las islas conformadas para conservar los núcleos de vegetación autóctona existentes.*

- La traza del nuevo cauce de aguas bajas así conformado se definió siguiendo los núcleos de vegetación autóctona consolidada ya existentes, con el fin de que éstos no se vieran afectados por la excavación, incluso conformando islas que permitiesen su conservación en su ubicación original.

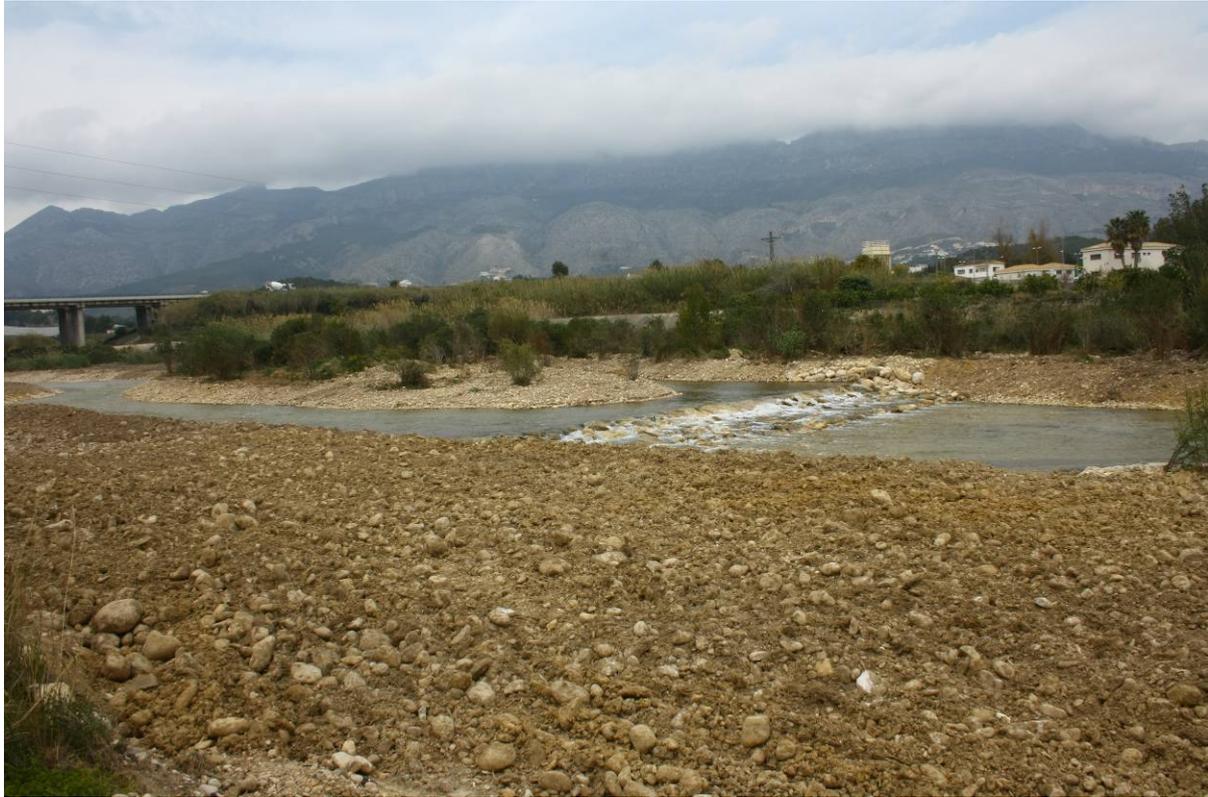
*Vista de la zona de rápidos conformada al final del tramo de actuación.*

- Se disminuyó ligeramente la pendiente longitudinal del tramo con el fin de reducir la capacidad erosiva de la corriente en el mismo, conformando al final del tramo un pequeño graderío mediante escolleras, a modo de rápidos, para retornar la cota al nivel original.

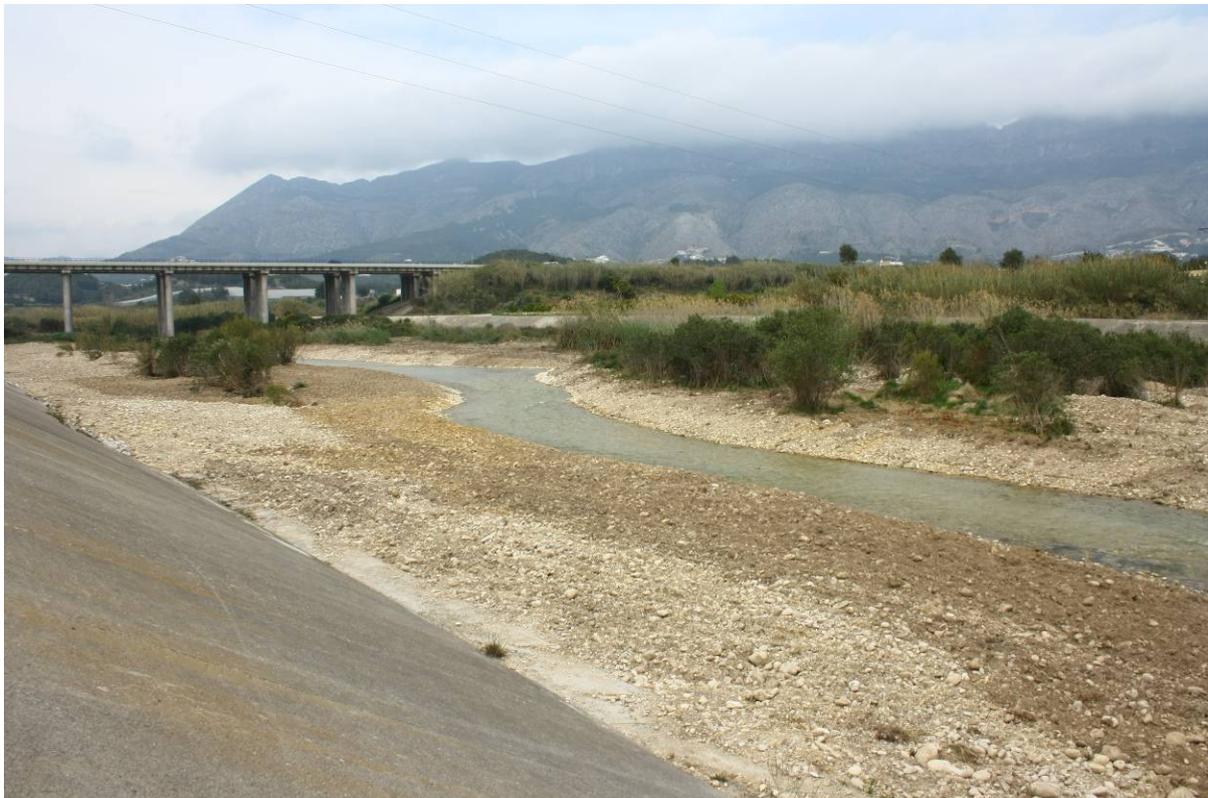
*Vista general del tramo de actuación desde el extremo de aguas abajo.*
