1. INTRODUCCIÓN, OBJETO Y ALCANCE DEL ESTUDIO.

3. DESCRIPCIÓN DE LA OBRA DE FÁBRICA ALF-113

3.1. RAMBLA DEL ALBIR

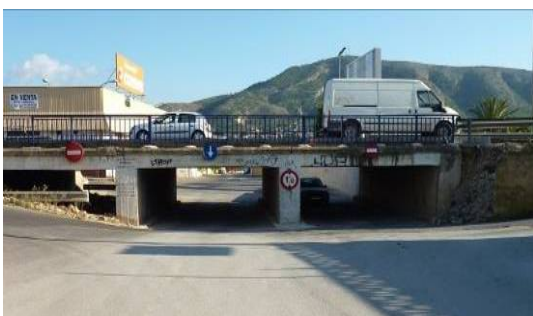
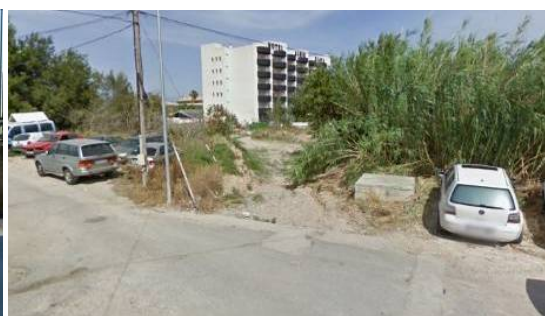
Paso bajo la carretera N-332 y final de la calle rambla de l'Albir, frente al hotel Albir playa.

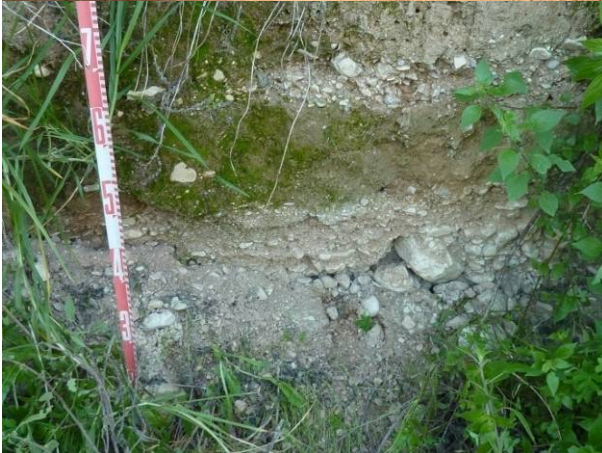
Carga de lecho de la rambla de l'Albir a la altura de la urbanización el Tossalet, cerca del punto de desaparición del cauce, todavía confinado por parcelas escalonadas de naranjos. Predominio de gravas finas y algún lentejón con gravas medias.

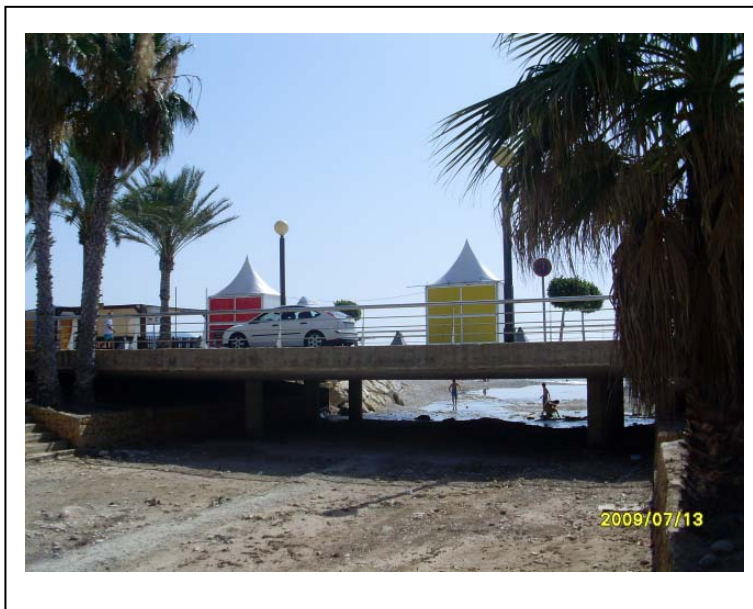
Vista de la obra de paso. ALF-113

En el caso de la obra de fábrica ALF-113, se trata de la zona V₂, depósitos de llanura de inundación, fondos de valle, meandros abandonados y terrazas.

Presentan todo tipo de características en su permeabilidad, siendo el drenaje por escorrentía más infiltración. Son materiales de fácil excavabilidad y su capacidad de carga varía de baja a muy baja, ya que normalmente son depósitos poco consolidados.

Dentro de ésta Zona aparecen numerosos condicionantes geotécnicos, entre los que destaca la presencia de un nivel freático próximo a la superficie, lo que podrá originar problemas de agotamiento en las excavaciones que los afecten. La baja compacidad de sus depósitos darán lugar a asentamientos importantes. La existencia en la Zona de materiales evaporíticos en contacto con estos, traen como consecuencia la presencia de sulfatos y por lo tanto agresividad de terreno y de sus aguas circulantes. Por último señalar que se trata de una Zona con riesgos de inundación y avenidas. Los desmontes que se realicen dentro de ésta Zona geotécnica deberán ser muy tendidos y protegidos.
