## 1. INTRODUCCIÓN, OBJETO Y ALCANCE DEL ESTUDIO.

### 3. DESCRIPCIÓN DE LA OBRA DE FÁBRICA ALF-114

#### 3.1. RAMBLA DEL ALBIR

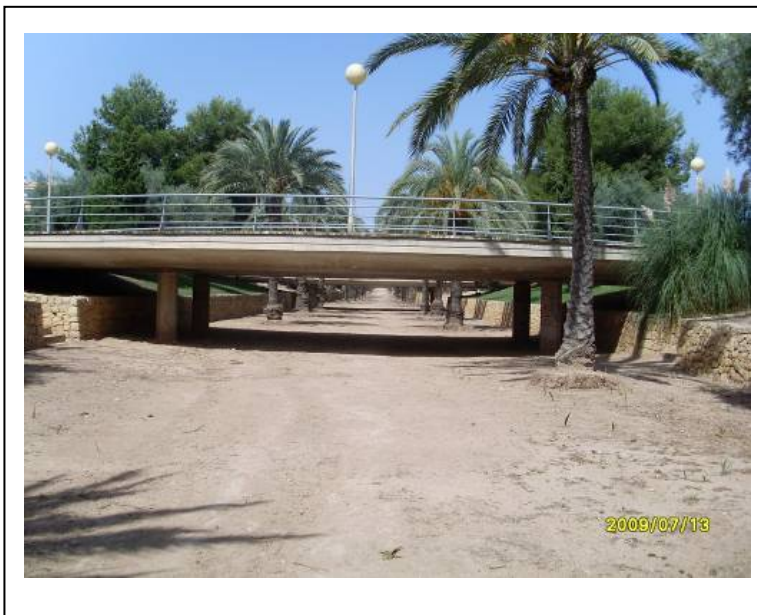
Vista de la obra de paso. ALF-114

En el caso de la obra de fábrica ALF-114, se trata de la zona V<sub>2</sub>, depósitos de llanura de inundación, fondos de valle, meandros abandonados y terrazas.

Presentan todo tipo de características en su permeabilidad, siendo el drenaje por escorrentía más infiltración. Son materiales de fácil excavabilidad y su capacidad de carga varía de baja a muy baja, ya que normalmente son depósitos poco consolidados.

Dentro de ésta Zona aparecen numerosos condicionantes geotécnicos, entre los que destaca la presencia de un nivel freático próximo a la superficie, lo que podrá originar problemas de agotamiento en las excavaciones que los afecten. La baja compacidad de sus depósitos darán lugar a asentamientos importantes. La existencia en la Zona de materiales evaporíticos en contacto con estos, traen como consecuencia la presencia de sulfatos y por lo tanto agresividad de terreno y de sus aguas circulantes. Por último señalar que se trata de una Zona con riesgos de inundación y avenidas. Los desmontes que se realicen dentro de ésta Zona geotécnica deberán ser muy tendidos y protegidos.
