REDACCIÓN DEL PLAN DIRECTOR DE DEFENSA CONTRA LAS AVENIDAS EN LA COMARCA DE LA MARINA BAJA (ALICANTE)

FICHA GEOTÉCNICA OBRA DE FÁBRICA ALF-115 RAMBLA DE L'ALBIR Y BARRANC FONDO ALFAZ DEL PÍ

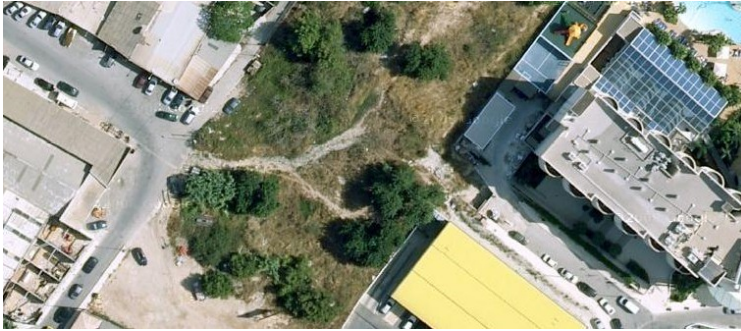
Derrame de sedimentos en el final de la rambla de l'Albir, entre la zona industrial y el hotel Albir playa.

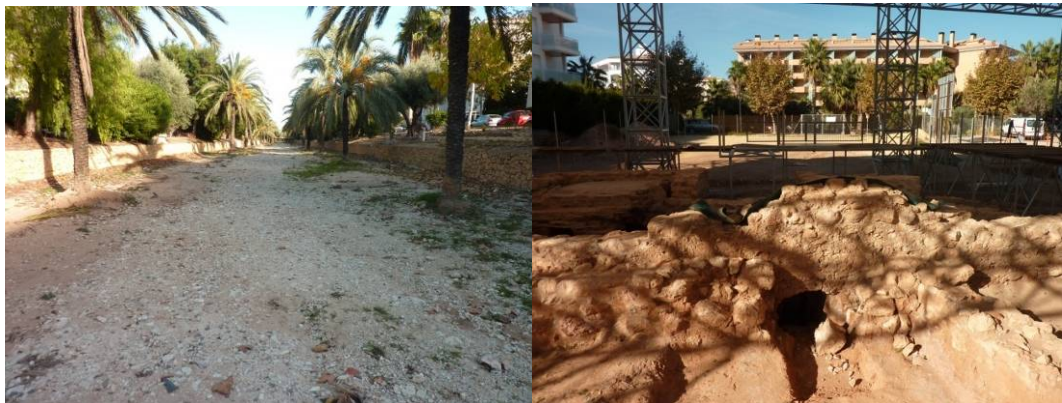
Cauce artificial de la rambla en la calle de los Músicos.

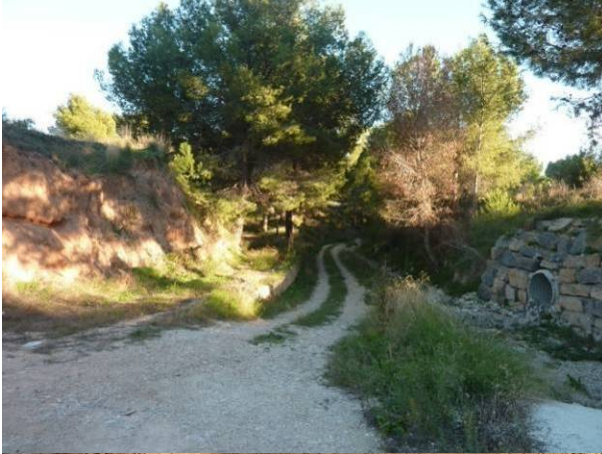
Aspecto de la rambla de l'Albir en el tramo encajado.

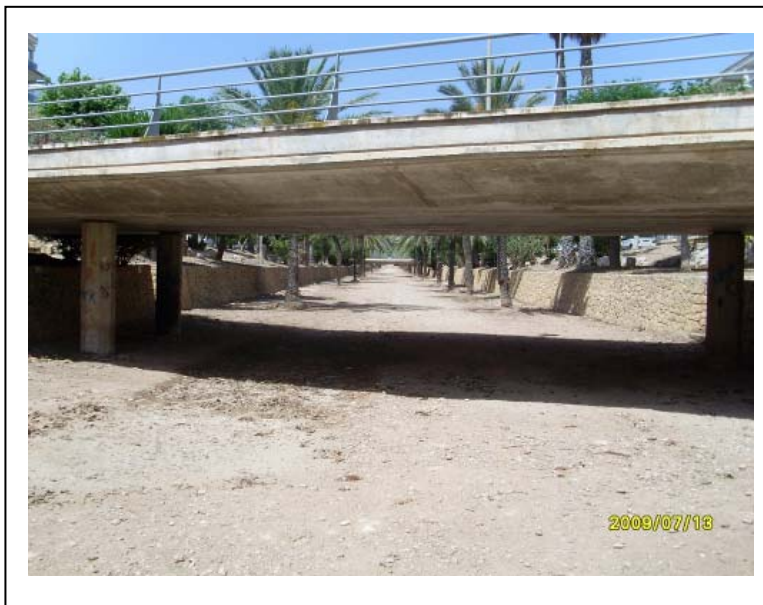
Vista de la obra de paso. ALF-115

En el caso de la obra de fábrica ALF-115, se trata de la zona V₂, depósitos de llanura de inundación, fondos de valle, meandros abandonados y terrazas.

Presentan todo tipo de características en su permeabilidad, siendo el drenaje por escorrentía más infiltración. Son materiales de fácil excavabilidad y su capacidad de carga varía de baja a muy baja, ya que normalmente son depósitos poco consolidados.

Dentro de ésta Zona aparecen numerosos condicionantes geotécnicos, entre los que destaca la presencia de un nivel freático próximo a la superficie, lo que podrá originar problemas de agotamiento en las excavaciones que los afecten. La baja compacidad de sus depósitos darán lugar a asentamientos importantes. La existencia en la Zona de materiales evaporíticos en contacto con estos, traen como consecuencia la presencia de sulfatos y por lo tanto agresividad de terreno y de sus aguas circulantes. Por último señalar que se trata de una Zona con riesgos de inundación y avenidas. Los desmontes que se realicen dentro de ésta Zona geotécnica deberán ser muy tendidos y protegidos.
