MINISTERIO
DE AGRICULTURA, ALIMENTACIÓN
Y MEDIO AMBIENTE

REDACCIÓN DEL PLAN DIRECTOR DE DEFENSA CONTRA LAS AVENIDAS EN LA COMARCA DE LA MARINA BAJA (ALICANTE)

FICHA GEOTÉCNICA OBRA DE FÁBRICA FIN-ENC01 BARRANCO DE LA CALA. FINESTRAT

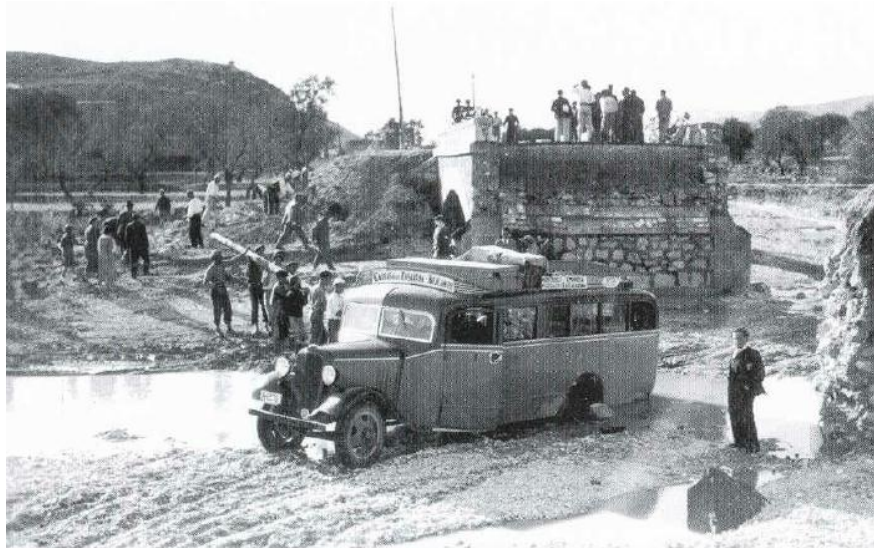
La confluencia de la Garjola y la Cala tenía lugar sobre giro de este último, en un punto en el que existía una importante ruptura de pendiente. El puente que la citada carretera presentaba para salvar este paso fue destruido en 1934 por una crecida.

Puente sobre la CN-332 destruido en 1934 y autocar encallado en el fango. Obsérvese como la carretera se trazaba sobre un largo dique y la cota de los campos situados a la izquierda, aguas abajo, espacio hoy ocupado por edificaciones turísticas. .

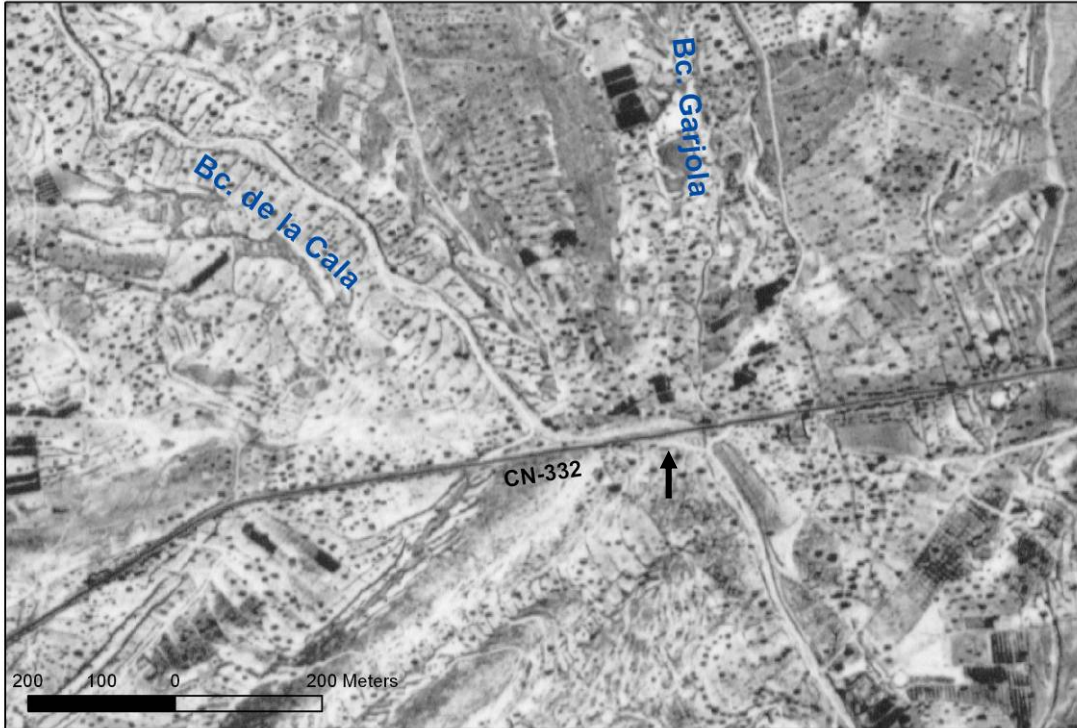
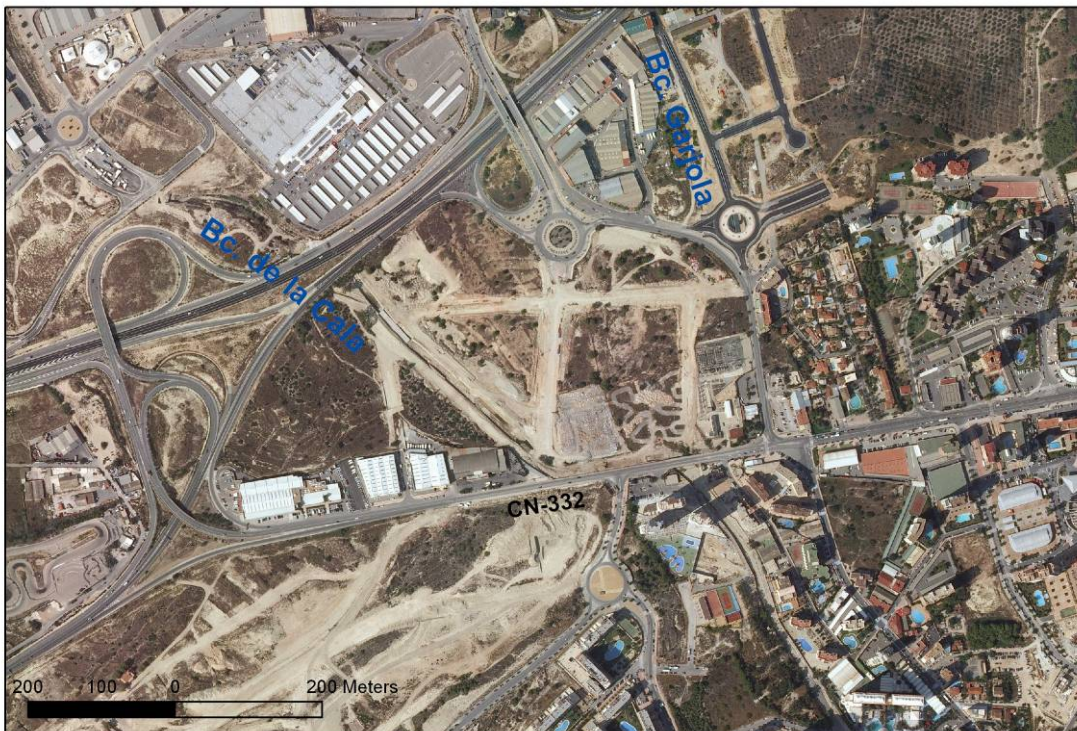
Tramo medio del barranco y sus tributarios en 1957 y 2007. La flecha indica la posición del puente derruido en 1934.

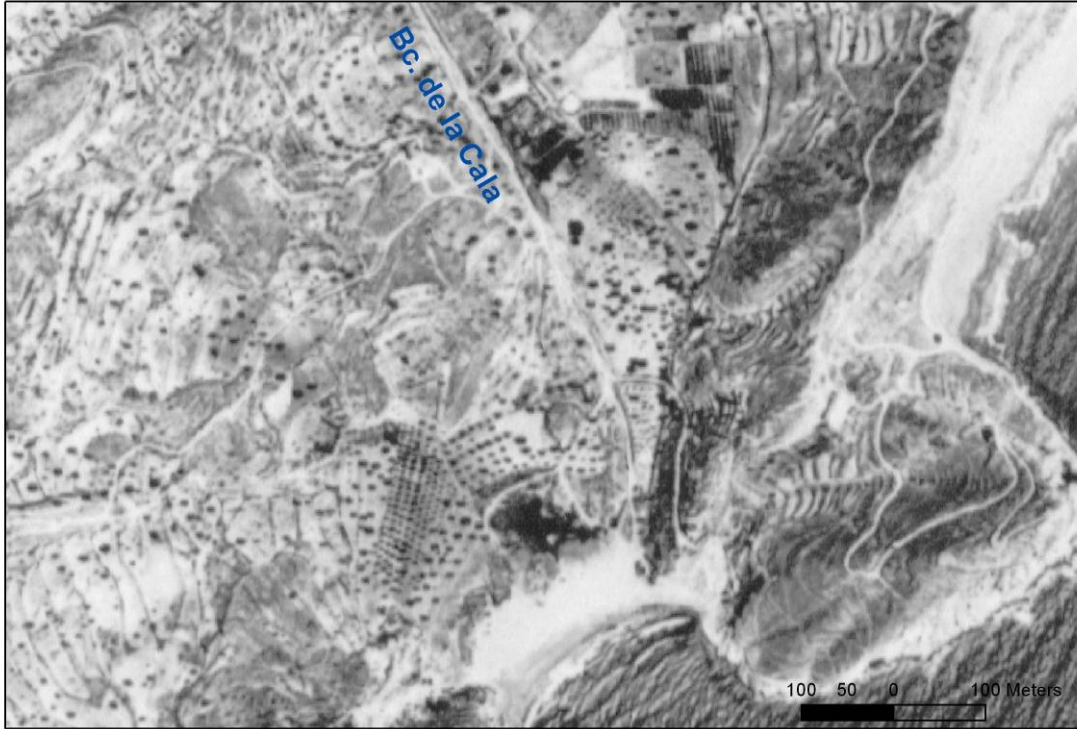
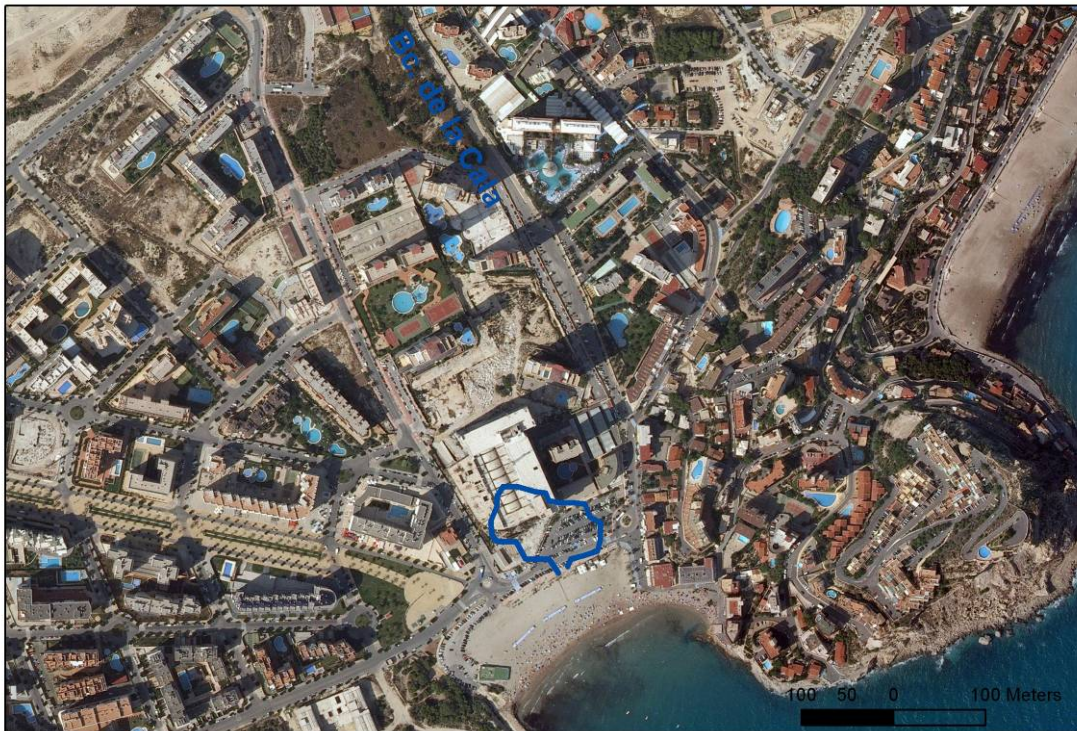
Tramo final del barranco en 1957 y 2007. En azul el perímetro del antiguo Estanyet.

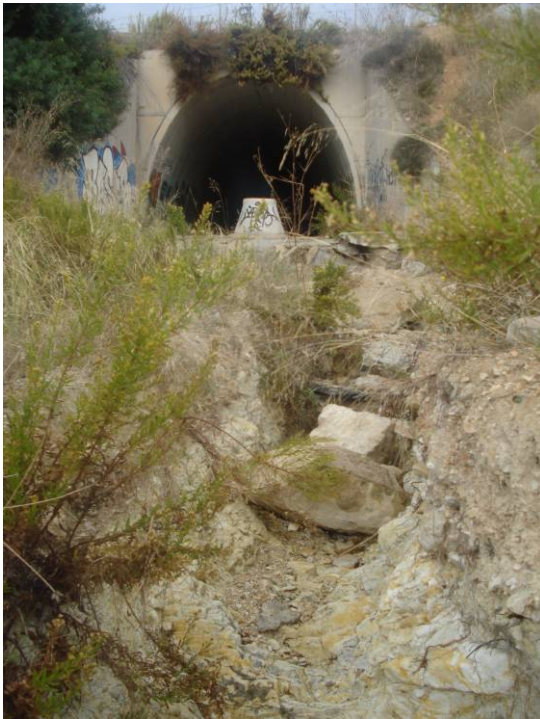
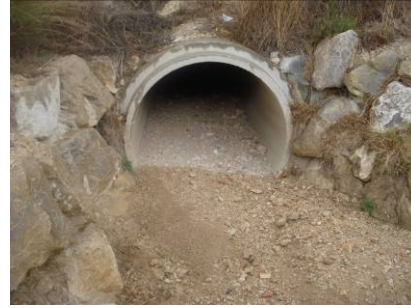
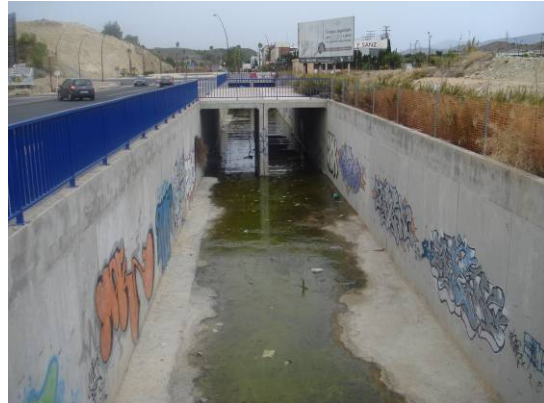
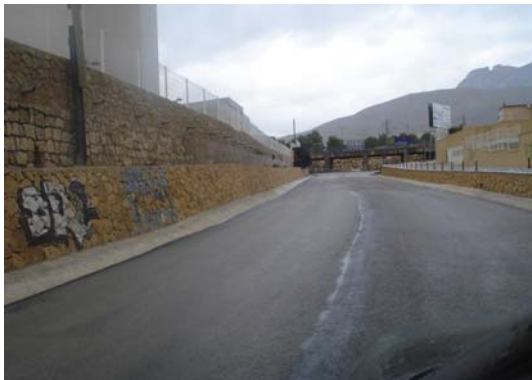
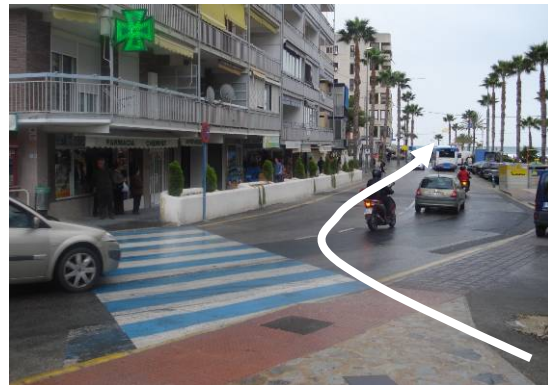
Arriba a la izquierda incisión reciente del barranco en la avenida de Gandía, aguas abajo de la AP-7. Arriba a la derecha tubo de 50 cm de diámetro que desagua el sector oeste del golf Sierra Cortina y la carretera de Finestrat, parcialmente obstruido. En las siguientes, encauzamiento del barranco en paralelo a la nacional y a través del área urbana de La Cala. En la última, giro sobre la Avda. Marina Baixa y murete de protección.

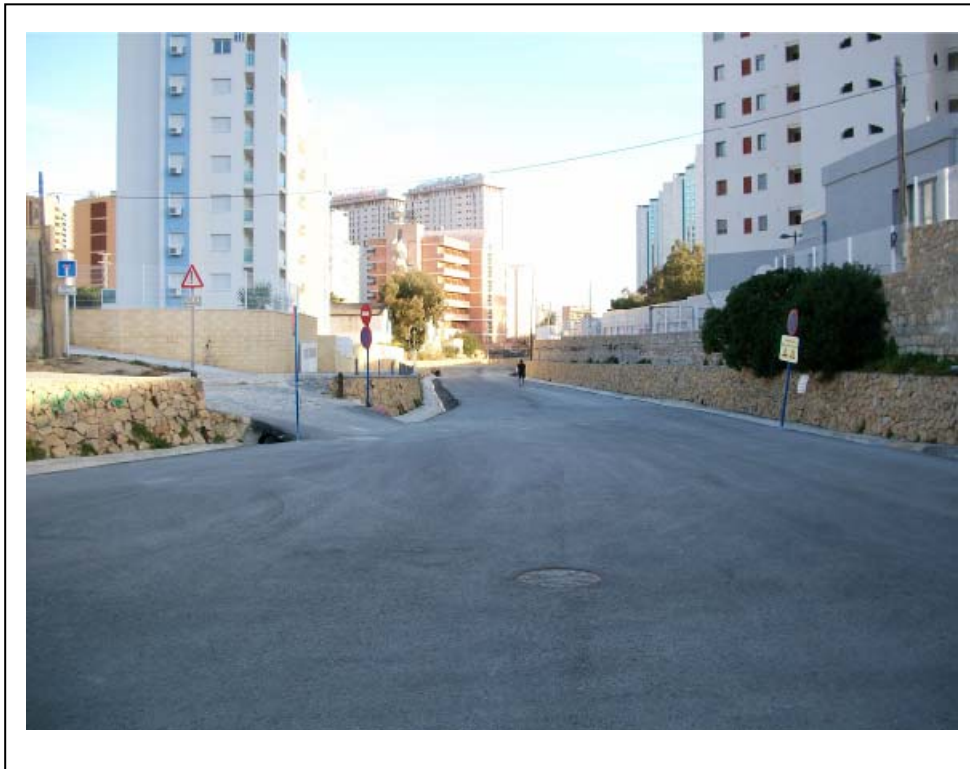
Avenida de Finestrat. Se pueden apreciar los muros de mampostería a ambos lados.

Los anchos en la Avenida de Finestrat varían desde 6 metros, valor mínimo, hasta 12 metros, como valor máximo. Se propone la ejecución de un canal abierto, pero a su vez visitable y transitable, en toda la longitud de la citada Avenida, con una anchura variable, acomodándose a la anchura de la calle a lo largo de su longitud, hasta la confluencia con la avenida de la Marina Baixa. Se propone la ejecución de una solera formada por un adoquinado y la elevación de los muros actuales de mampostería hasta llegar a una altura de 2.00 metros.
