1. INTRODUCCIÓN, OBJETO Y ALCANCE DEL ESTUDIO.

El objeto del presente estudio es definir los aspectos geológicos y geotécnicos de las obras propuestas, definidas con detalle en el apéndice 9 del presente Plan Director.

Se trata de determinar el tipo de cimentación de estructuras y la estabilidad de taludes a partir de las inspecciones visuales efectuadas pero sin obtención de muestras. (INFORME NIVEL TIPO I)

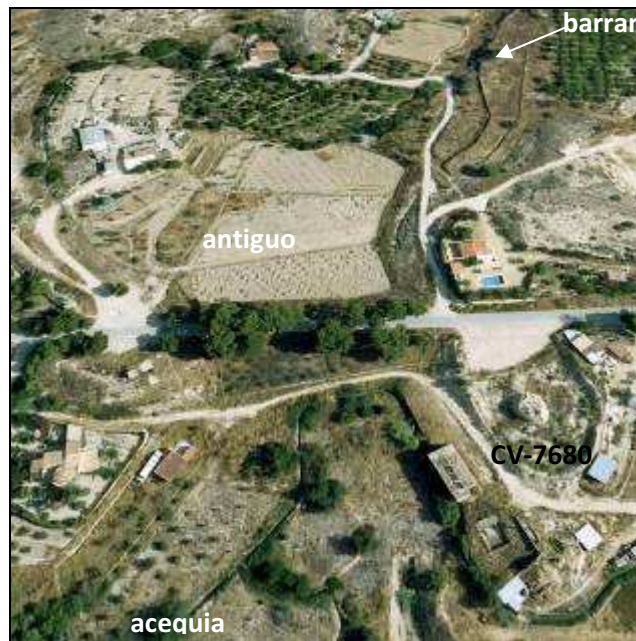
Barranco de la Robella a su paso por la CV-7680
