1. INTRODUCCIÓN, OBJETO Y ALCANCE DEL ESTUDIO.

El objeto del presente estudio es definir los aspectos geológicos y geotécnicos de las obras propuestas, definidas con detalle en el apéndice 9 del presente Plan Director.

Se trata de determinar el tipo de cimentación de estructuras y la estabilidad de taludes a partir de las inspecciones visuales efectuadas pero sin obtención de muestras. (INFORME NIVEL TIPO I)

3. DESCRIPCIÓN DE LA OBRA DE FÁBRICA VIL-105

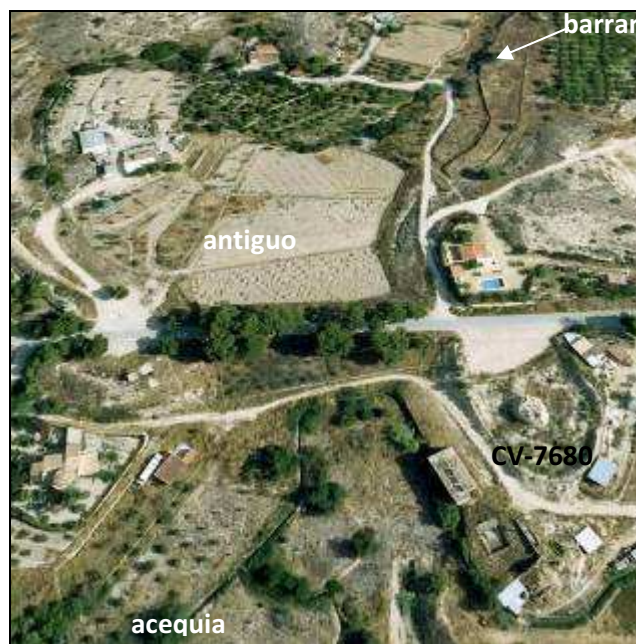
El barranco halla su salida a través de l'Estret, atravesando la CV-770 y con su tránsito parcialmente bloqueado por un almacén de materiales de construcción. A su salida del estrecho, su curso vuelve a estar obturado por otra carretera, la CV-7680. Esta vía corona un dique que cerraba un pequeño humedal, donde hasta mediados del siglo XX quedaban retenidas la mayor parte de las crecidas ordinarias de este barranco. Aguas abajo el barranco discurre encauzado y encajado, pasa bajo el dique de la AP-7 mediante un cajero de hormigón y cae sobre el Amadorio sin generar más problemas.

Barranco de la Robella a su paso por la CV-7680

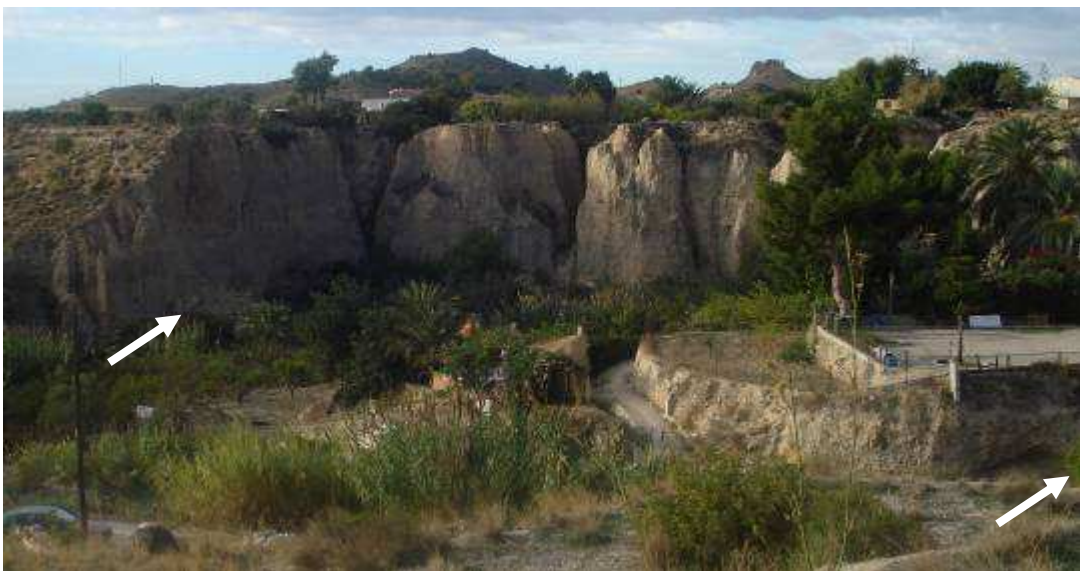
Confluencia del barranco de la Robella con el río. Se observan profundos acarcavamientos y un derrumbe reciente en la margen derecha, así como procesos de zapa basal en el barranco (flechas).

Actualmente, los tramos más expuestos son, aguas abajo de la autopista, los situados en la margen derecha, frente a la confluencia con el barranco de les Robelles, donde se observan acarcamientos de gran desarrollo sobre materiales poco consistentes. Los acarcamientos se observan también en la margen derecha en el meandro inmediatamente posterior, tras el único puente sobre el río que no respeta la sección máxima --abierto para dar paso a un camino rural. Aguas abajo de la CN-332, los acarcamientos aparecen

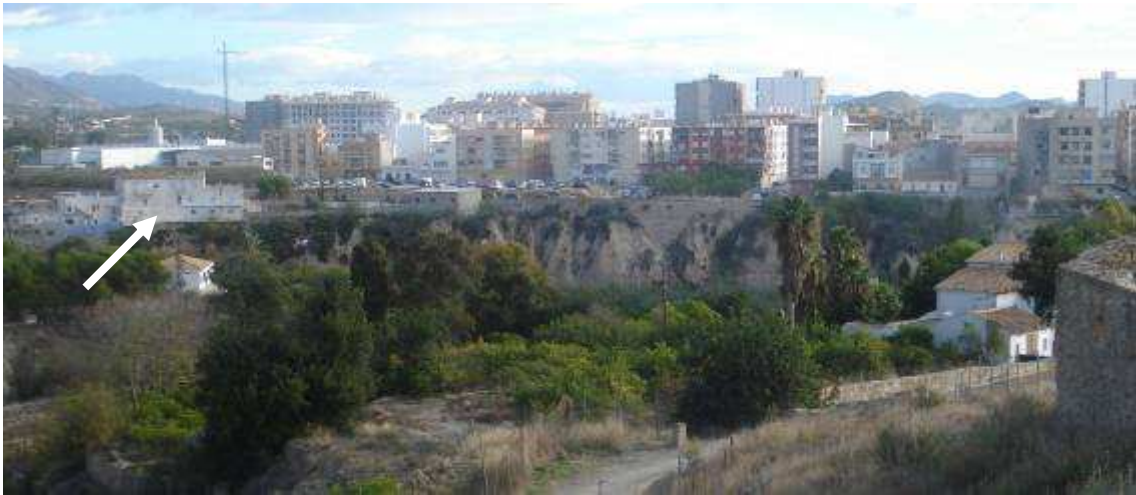
Cauce del río en su confluencia con el barranc de l'Arquet. Al fondo viviendas expuestas de la c/Ribazos.

en la margen izquierda, hasta el molino situado al final de la C/Ribazos, y tras éste, en paralelo a la citada calle, y en este caso sobre un espacio ya construido, poniendo en riesgo algunas edificaciones.

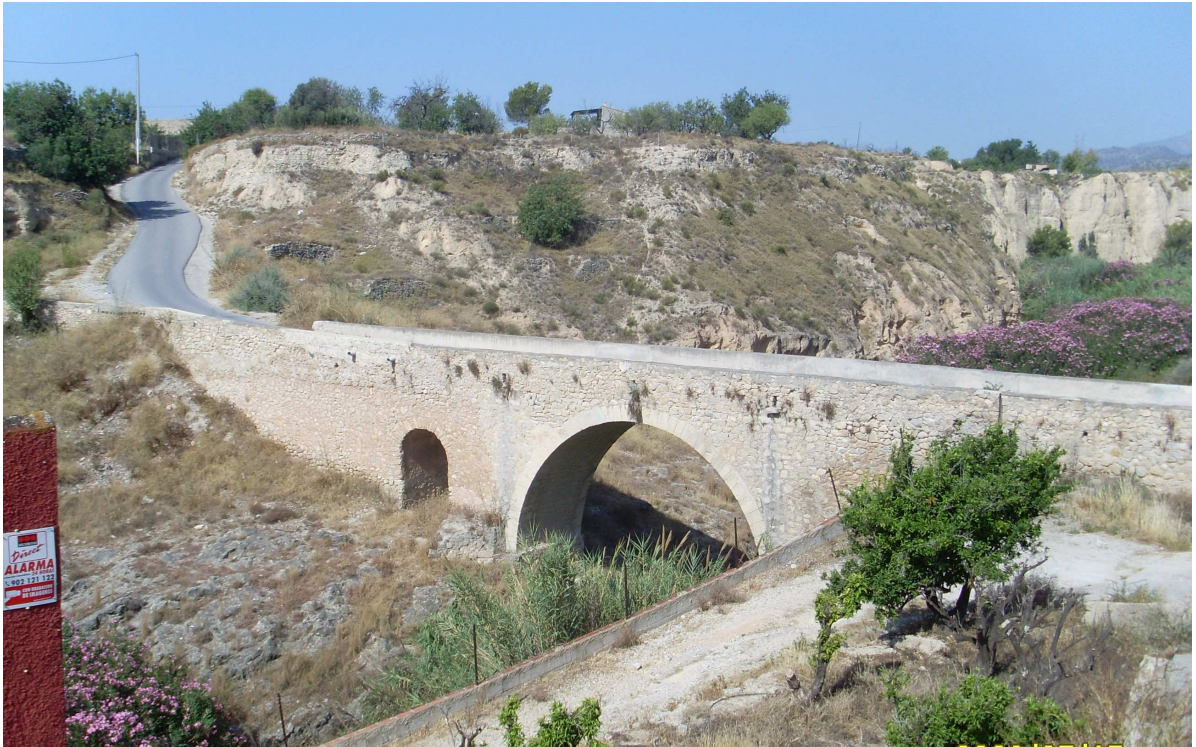
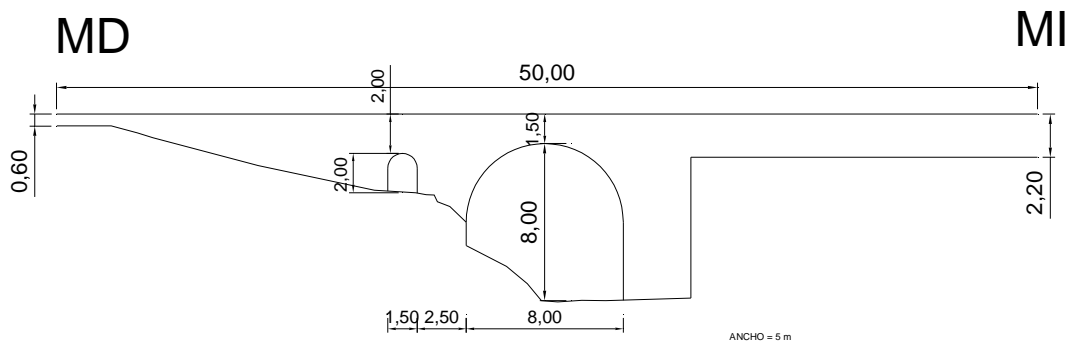
VIL-105

Se trata de un puente de 2 vanos, uno central de 8m de luz y 8m de altura sobre las aguas y otro destinado al paso de personas de 1,5m de ancho por 2m de alto. La longitud total de la obra es de 50m y el ancho es de 5m.
