REDACCIÓN DEL PLAN DIRECTOR DE DEFENSA CONTRA LAS AVENIDAS EN LA COMARCA DE LA MARINA BAJA (ALICANTE)

FICHA GEOTÉCNICA OBRA DE MAMPOSTERÍA VIL-200-MUR1 RÍO TORRES, EL REFOIOS Y EL RÍO AMADORIO. VILLAJOYOSA

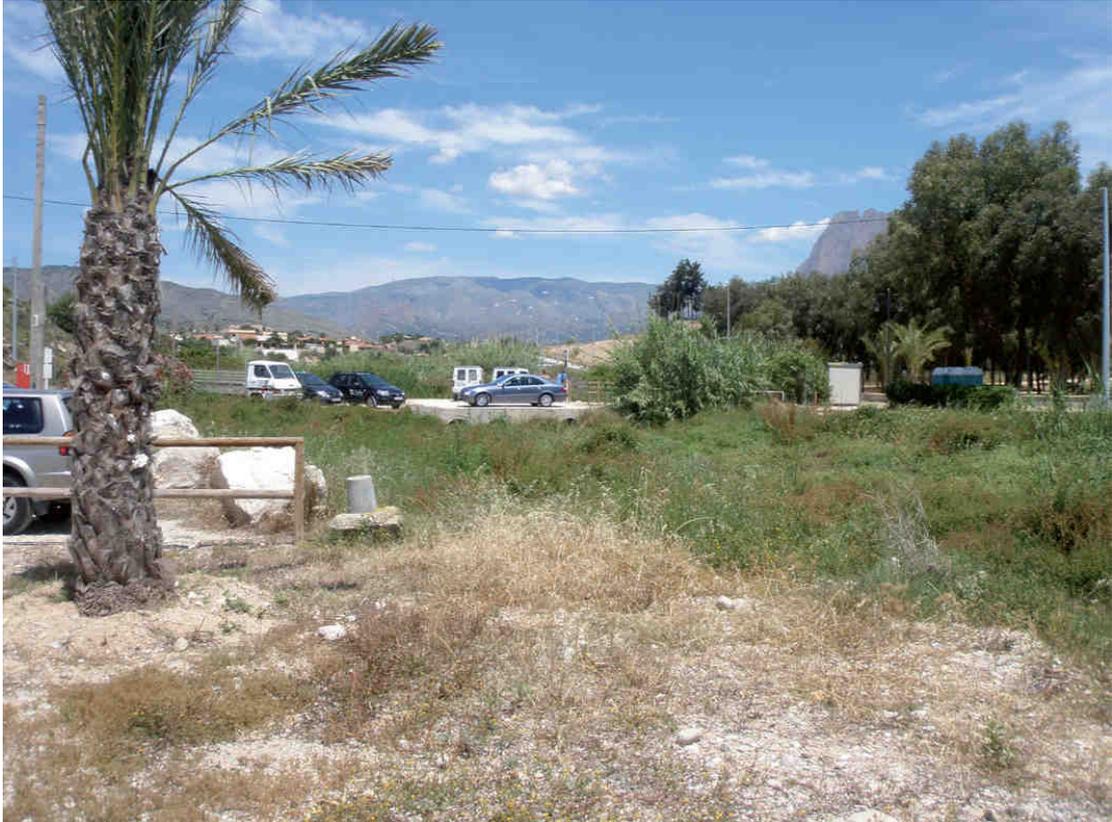
Tramo final de desembocadura al mar del barranco de Torres.

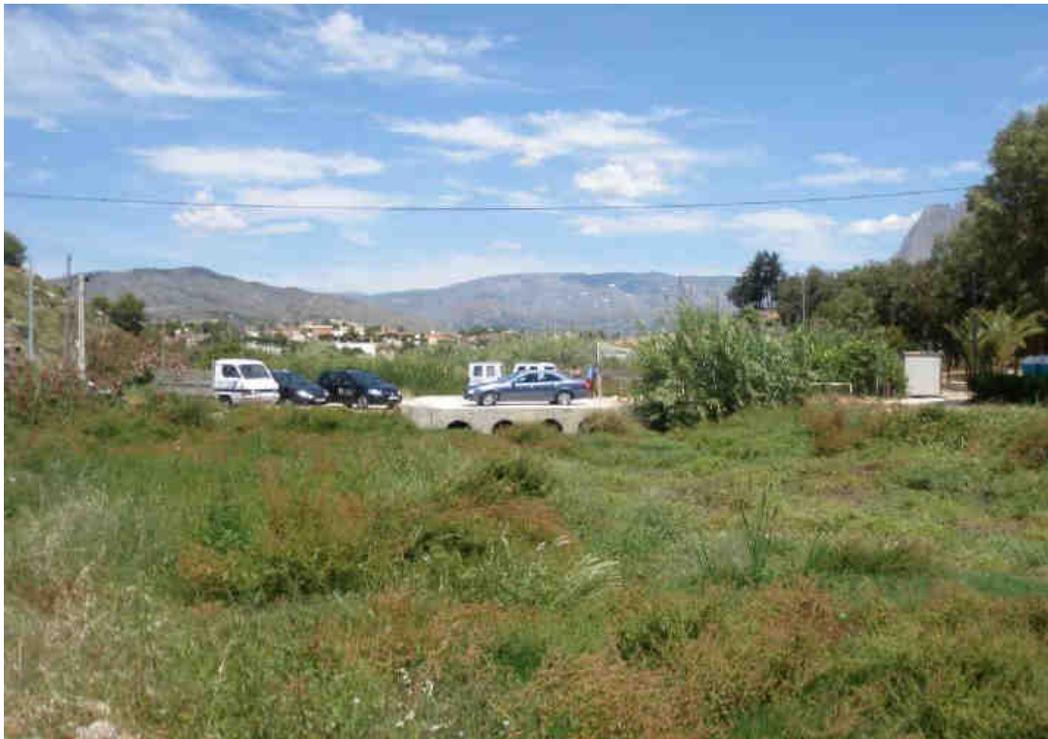
Por otra parte, en el tramo bajo del cauce, se observa una ocupación dispersa del terreno por viviendas privadas. Estas están a una cota más elevada que el cauce, por lo que el riesgo no es tanto por la posibilidad de desbordamiento sino por ablación de los taludes de la margen, que pudiesen provocar deslizamientos de tierras.

Estado actual del cauce

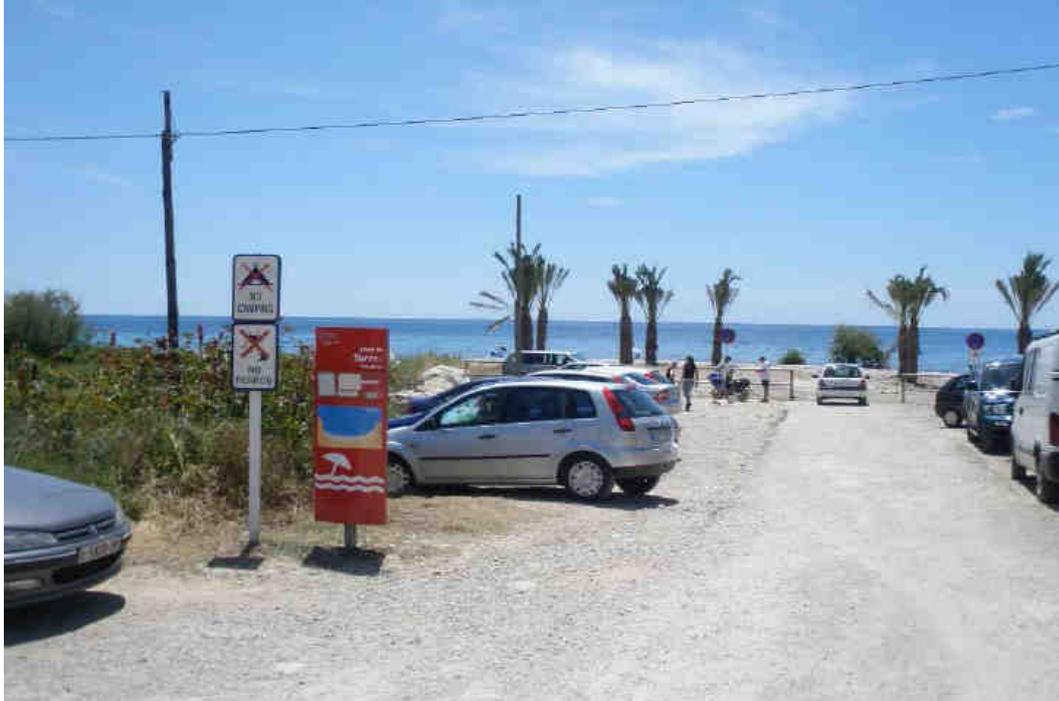
Los daños potenciales son principalmente los de un uso eventual de la zona de desembocadura. Si bien existen señales que prohíben la acampada en la zona de desembocadura, la facilidad de acceso y el acondicionamiento de la zona, propician continuar con tal actividad en la zona.

Se puede observar la alta afluencia de visitantes.

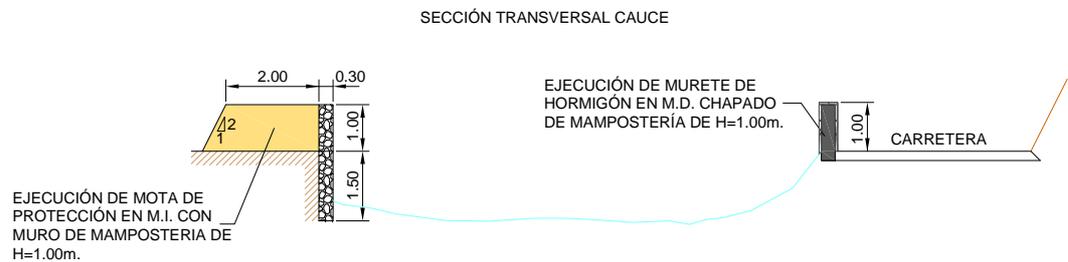
Muros VIL-200-MUR1

El análisis de los efectos de las avenidas del río Torres, nos lleva a la conclusión de que las inundaciones, de importancia moderada, se producen en el tramo final comprendido entre el paso de la antigua carretera N-332 y la desembocadura del río, por lo tanto las soluciones que se proponen están encaminadas en mejorar la capacidad de desagüe en dicho tramo.

Limpieza y acondicionamiento del cauce en su tramo final, para recuperar la capacidad del cauce.

Ejecución de un muro de mampostería de 1.50 metros de altura para impedir los desbordamientos de las avenidas por la margen izquierda.

Ejecución de un muro de hormigón armado revestido con mampostería de altura variable entre 0.50 y 1.50 metros para proteger la carretera de la margen derecha.
