CONFEDERACIÓN HIDROGRÁFICA DEL JÚCAR

OBRAS DE EMERGENCIA PARA LA REPARACIÓN DE LOS DAÑOS AL DOMINIO PÚBLICO HIDRÁULICO Y A LAS INFRAESTRUCTURAS HIDRÁULICAS ADMINISTRADAS POR LA CHJ CAUSADAS POR LAS LLUVIAS Y NEVADAS EXTRAORDINARIAS OCURRIDAS DURANTE LOS DÍAS 1 DE DICIEMBRE DE 2009 AL 14 DE ENERO DE 2010

OBJETO

El objetivo principal de esta actuación ha sido recuperar la capacidad de desagüe del canal de la Lobera en una zona puntual dónde existía un puente, de acceso a la conocida como “*Casa de la Lobera*”, término municipal de Albacete, de sección insuficiente y en avanzado estado de deterioro.

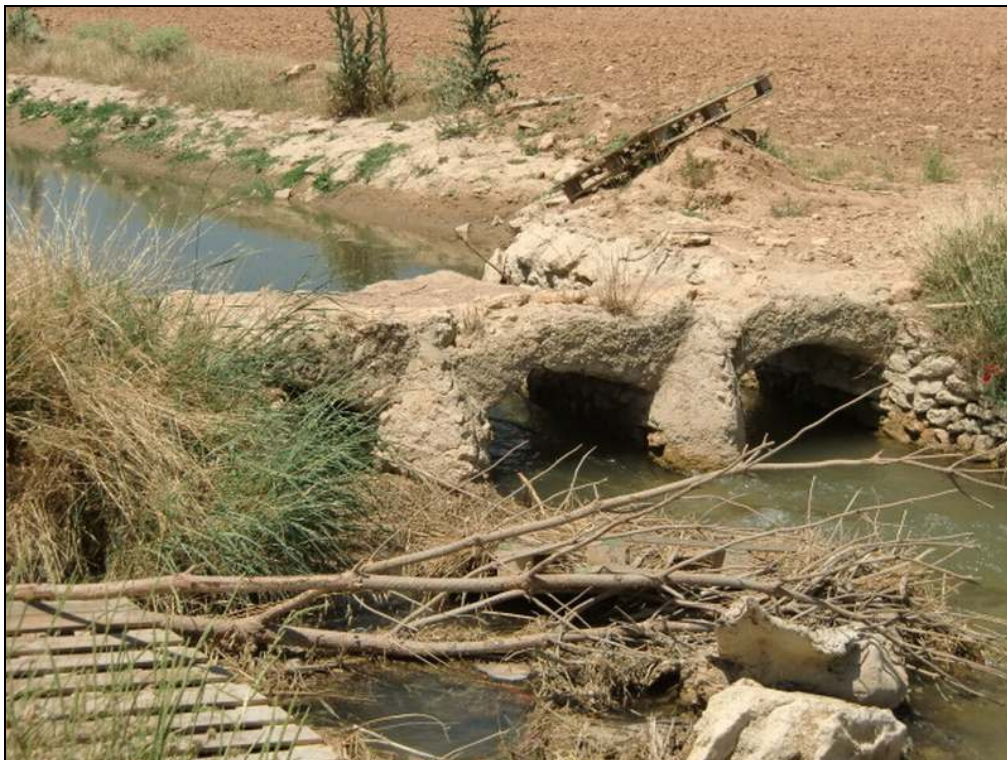
Situación antes de la actuación

Los trabajos se han desarrollado en una zona puntual del canal de la Lobera, a su paso por el término municipal de Albacete, en la que existía un puente que daba acceso a la conocida como “*Casa de la Lobera*”. Éste presentaba un estado muy deteriorado, prácticamente impracticable, y estaba formado por tres arcos cuyas columnas suponían un obstáculo al normal fluir de las aguas, acumulándose con frecuencia los arrastres de restos vegetales producidos por la fuerza de la corriente.

Los trabajos que se realizaron consistieron en la demolición del puente existente, procediendo a la extracción tanto de los escombros generados como del resto de elementos obstructivos presentes en la zona. Una vez limpia la zona, se procedió a la instalación de una obra de paso prefabricada, de hormigón, sobre cimentación y protegida a la entrada y salida de las aguas por aletas laterales construidas a base de mampostería de piedra caliza. Todos los residuos generados en estos trabajos fueron cargados sobre camión y transportados hasta un gestor de residuos autorizado.
