CONFEDERACIÓN HIDROGRÁFICA DEL JÚCAR

OBRAS DE EMERGENCIA PARA LA REPARACIÓN DE LOS DAÑOS AL DOMINIO PÚBLICO HIDRÁULICO Y A LAS INFRAESTRUCTURAS HIDRÁULICAS ADMINISTRADAS POR LA CHJ CAUSADAS POR LAS LLUVIAS Y NEVADAS EXTRAORDINARIAS OCURRIDAS DURANTE LOS DÍAS 1 DE DICIEMBRE DE 2009 AL 14 DE ENERO DE 2010

Provincia:	Albacete			
Término municipal:	Albacete			
Cauce:	Canal de María Cristina			
Coordenadas S.R. ETRS-89, proyección UTM, huso 30	XInicial	608.875	XFinal	613.827
	YInicial	4.325.360	YFinal	4.326.631

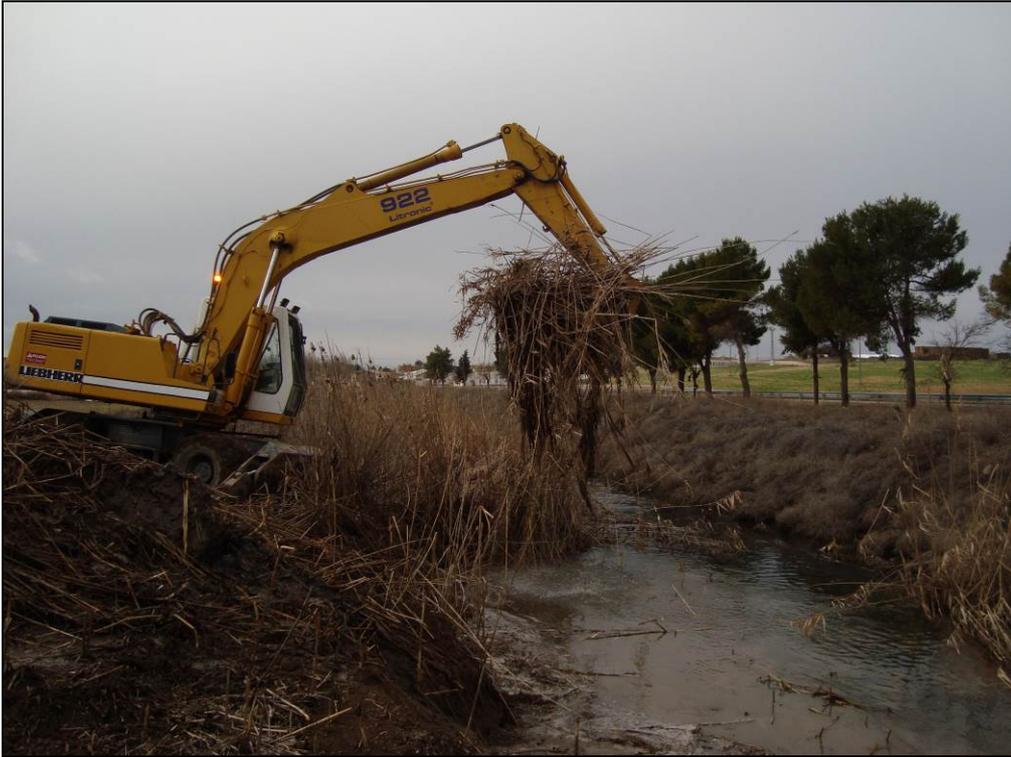
Los trabajos se han desarrollado sobre un tramo del canal de María Cristina, de longitud total aproximada 7.000 m, con una sección de desagüe insuficiente a consecuencia de la acumulación de sedimentos en su lecho y de la proliferación de vegetación invasora, tanto en sus márgenes como en el interior. Esta situación provocaba la ralentización de las aguas a la altura del casco urbano de Tinajeros y un incremento del riesgo de inundaciones en épocas de fuertes lluvias.

Situación antes de la actuación

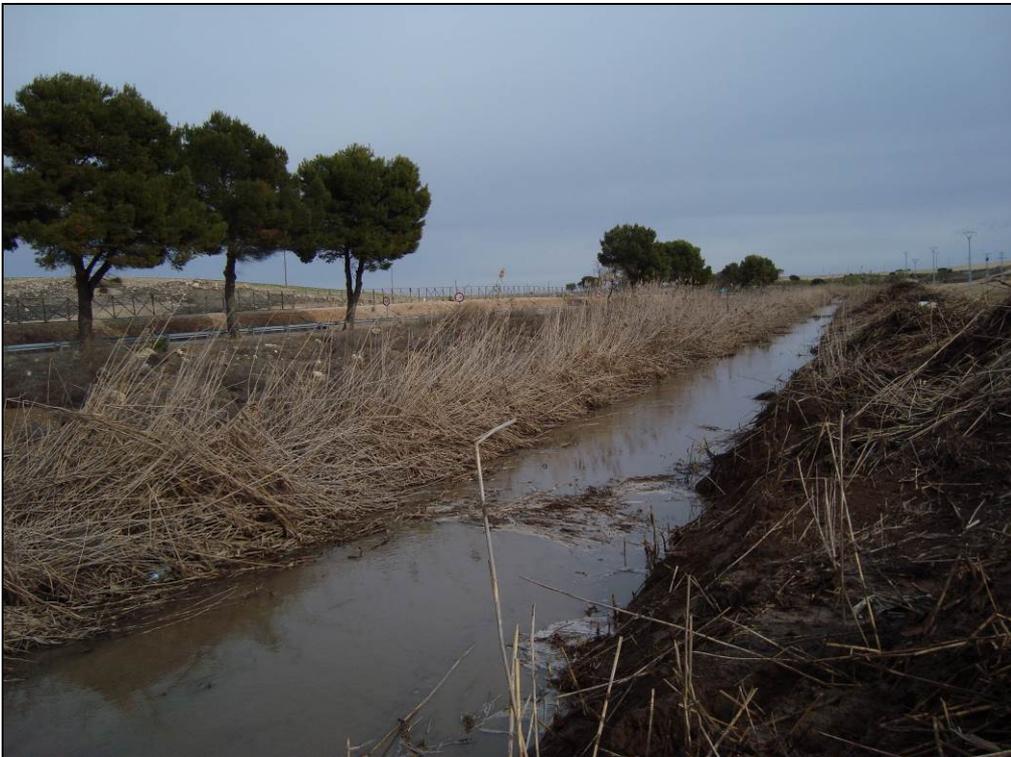
Situación después de la actuación

- Acondicionamiento de la sección transversal del cauce, extrayendo mediante retroexcavadora las tierras acumuladas en el lecho y la vegetación invasora, recuperando de esta manera la sección original y quedando perfilados los taludes de los márgenes.
- Todos los restos originados en los anteriores trabajos fueron depositados y extendidos en los márgenes del cauce a lo largo de todo el tramo, así como en algunas zonas de cultivo colindantes para las que existía autorización.
