OBRAS DE ACTUACIONES PARA LA CONSERVACIÓN Y MEJORA DEL ESTADO ECOLÓGICO DE LOS CAUCES PÚBLICOS EN EL ÁMBITO DE LA CONFEDERACIÓN HIDROGRÁFICA DEL JÚCAR

CONFEDERACIÓN HIDROGRÁFICA DEL JUCAR

| Cauce: | Río del Pesebre | | | |

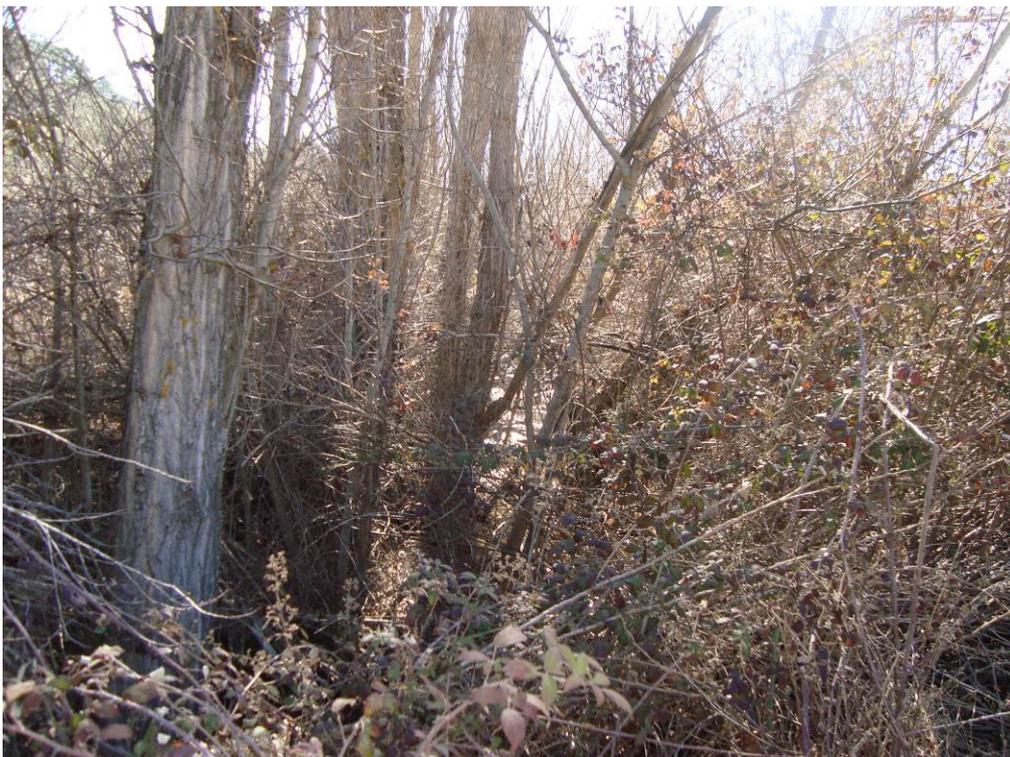
El objetivo principal de esta actuación ha sido recuperar la capacidad de desagüe del río Pesebre en un tramo de longitud aproximada 6.690 m, aguas arriba de la pedanía del Pesebre en el Término Municipal de Peñascosa (Albacete), y que se encontraba gravemente mermada por la acumulación de sedimentos en su lecho y la presencia en su interior de elementos como arbolado, especies invasoras y residuos derivados del mal estado fitosanitario de la ribera, que obstruían total o parcialmente la sección del cauce.

Situación antes de la actuación

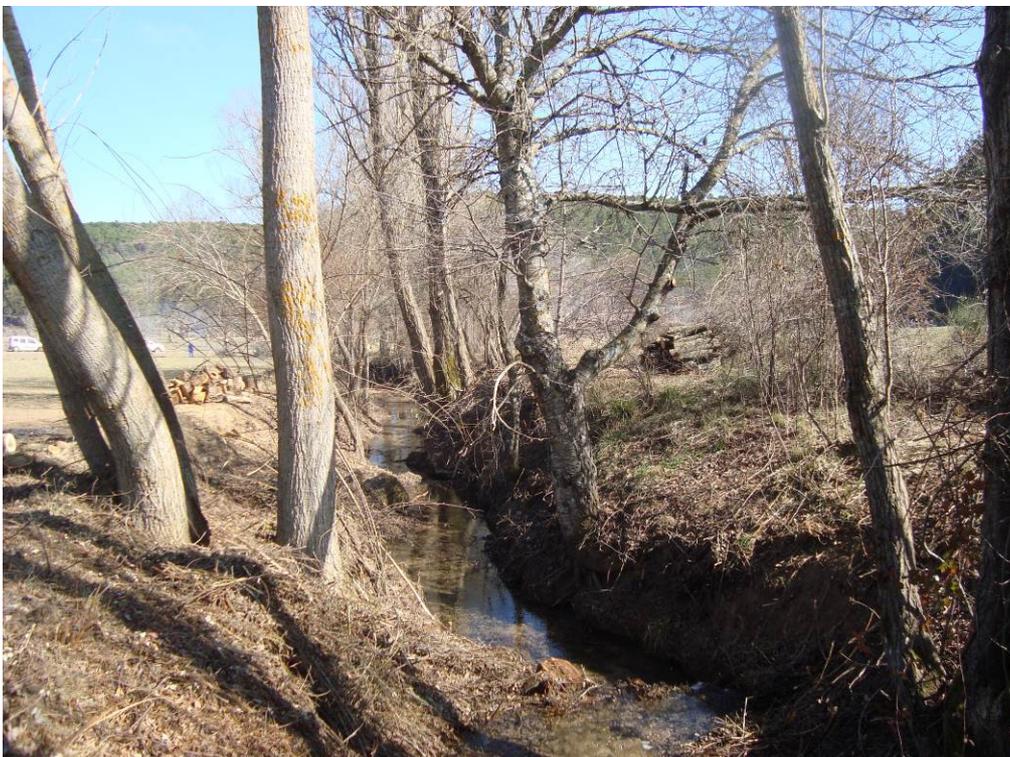
Situación después de la actuación

- Mantenimiento de la sección transversal del cauce, extrayendo mediante retroexcavadora las tierras acumuladas en su interior y que se encontraban mermando su capacidad de desagüe. Los materiales sólidos extraídos se han extendido bien en los terrenos colindantes a la actuación o han sido transportados a otras zonas autorizadas, dependiendo de las circunstancias de cada punto. Por otro lado se procedió a la retirada de tapones que impedían un normal funcionamiento del cauce, de forma manual y en alguna ocasión con ayuda mecanizada, procediendo a la eliminación de restos de forma conjunta con los generados en el tratamiento de la vegetación de ribera.

- Adecuación ambiental de la vegetación, realizando de forma selectiva el apeo y retirada de aquellos pies en el interior del cauce que obstaculizaban el flujo de las aguas y eliminando los que aparecían muertos o moribundos, podándose las ramas secas con peligro de caer y evitar posibles futuros taponamientos y daños personales. De la misma manera, se eliminó mediante desbroce manual y selectivo la vegetación invasora que afectaba a la capacidad de desagüe del cauce, así como los residuos de origen antrópico presentes en su interior. Los restos generados en estas actuaciones se eliminaron mediante quema, astillado o traslado a gestor de residuos autorizado, según sus características y circunstancias y, en el caso concreto de maderas con diámetro grueso, se procedió a su troceado y apilado en los márgenes, quedando a disposición de los vecinos de la zona.
