OBRAS DE EMERGENCIA PARA LA REPARACIÓN DE DAÑOS AL DOMINIO PÚBLICO HIDRÁULICO PROVOCADOS POR SÚBITAS CRECIDAS EXTRAORDINARIAS POR LAS FUERTES TORMENTAS HABIDAS DEL 24 DE JUNIO AL 4 DE JULIO DE 2014, EN LAS PROVINCIAS DE ALBACETE Y CUENCA, EN EL ÁMBITO DE LA CONFEDERACIÓN HIDROGRÁFICA DEL JÚCAR

CONFEDERACIÓN HIDROGRÁFICA DEL JUCAR

Provincia:		Cuenca			
Término municipal:		Buenache de Alarcón			
Cauce:		Arroyo Torrejón y Arroyo de la Vega			
Coordenadas S.R. ETRS-89, proyección UTM, huso 30	Arroyo Torrejón	XInicial	571.974	XFinal	571.286
		YInicial	4.390.060	YFinal	4.390.394
	Arroyo de la Vega	XInicial	572.985	XFinal	572.099
		YInicial	4.391.791	YFinal	4.389.461

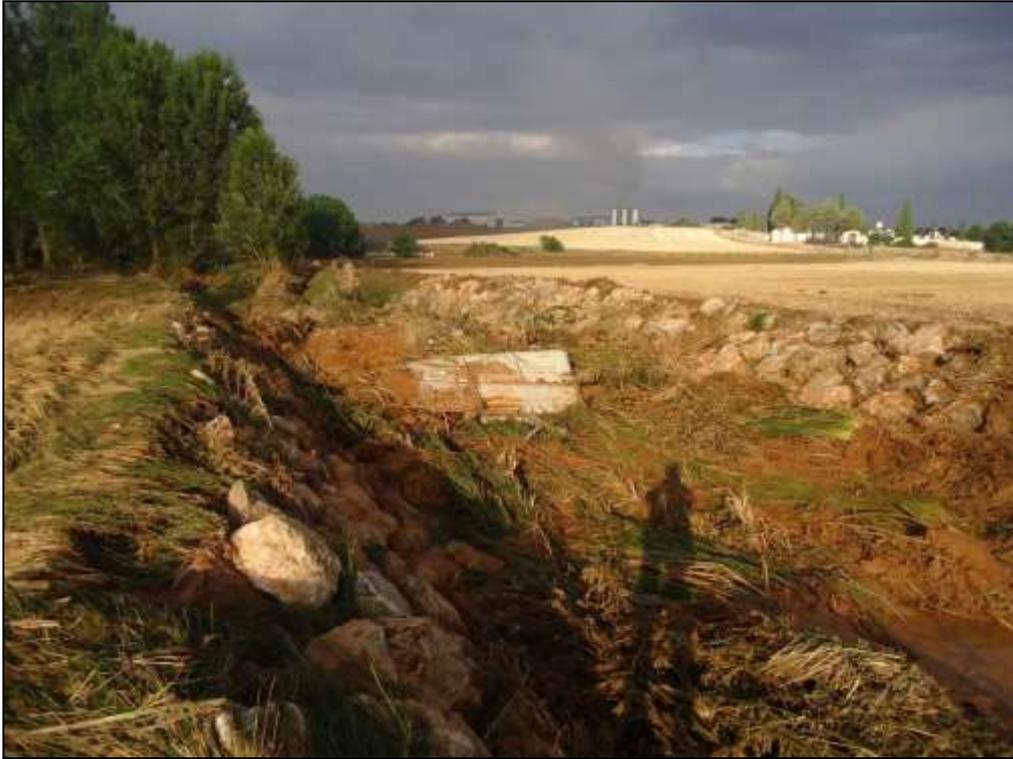
Situación antes de la actuación

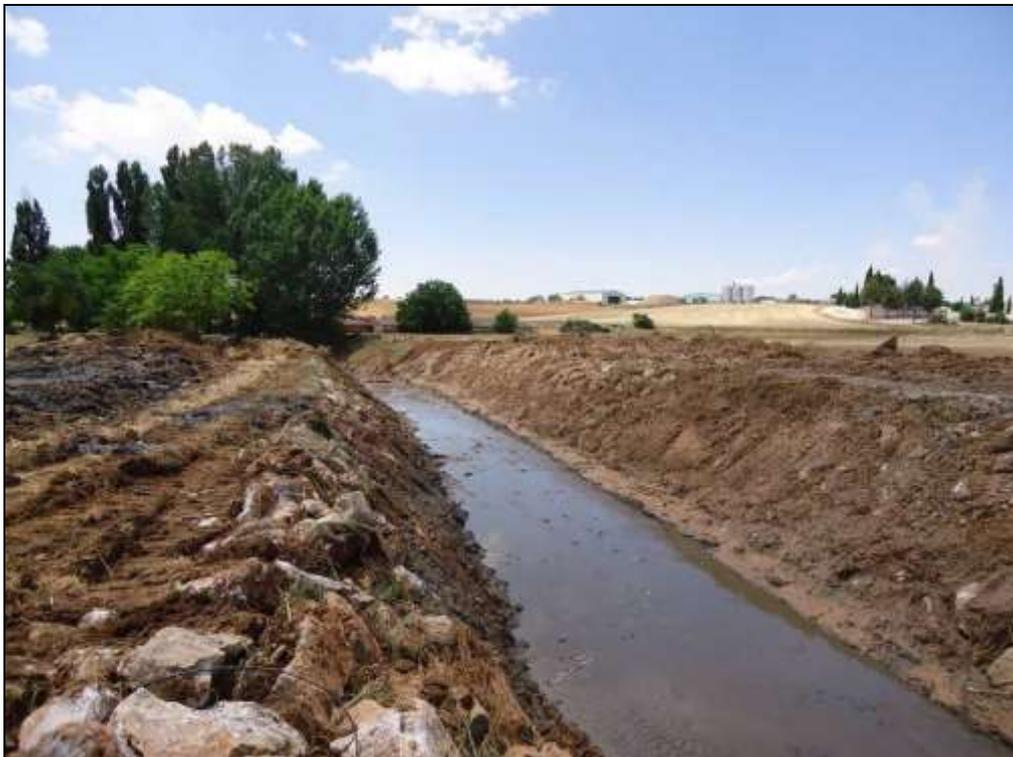
Situación después de la actuación

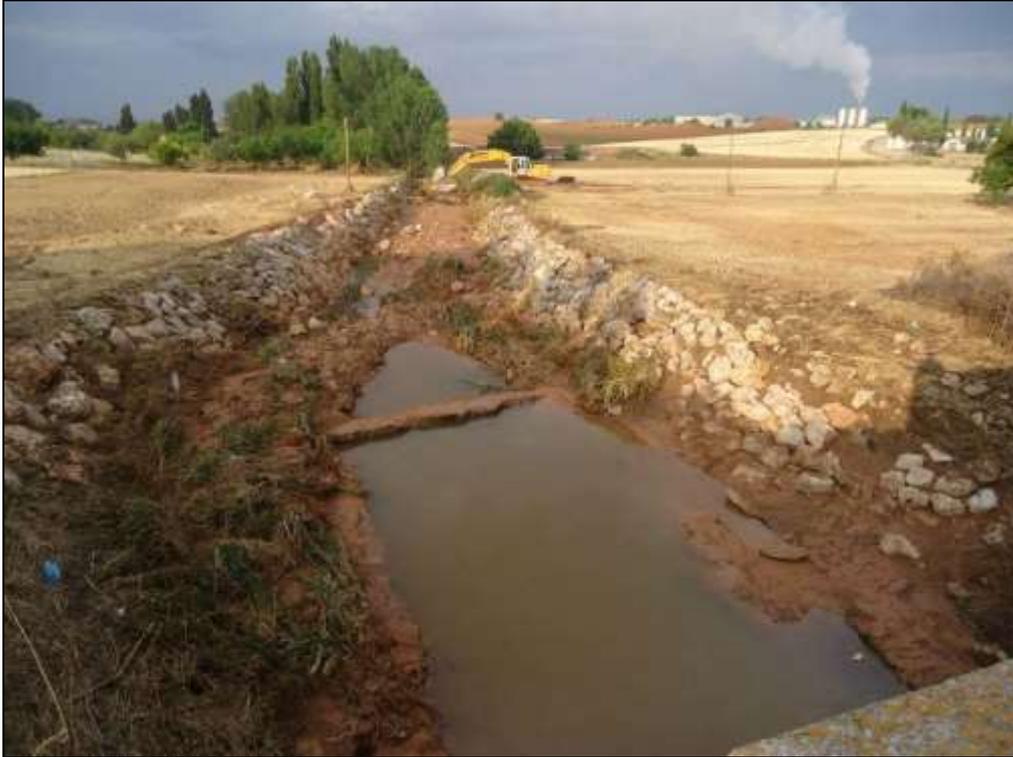
Situación antes de la actuación

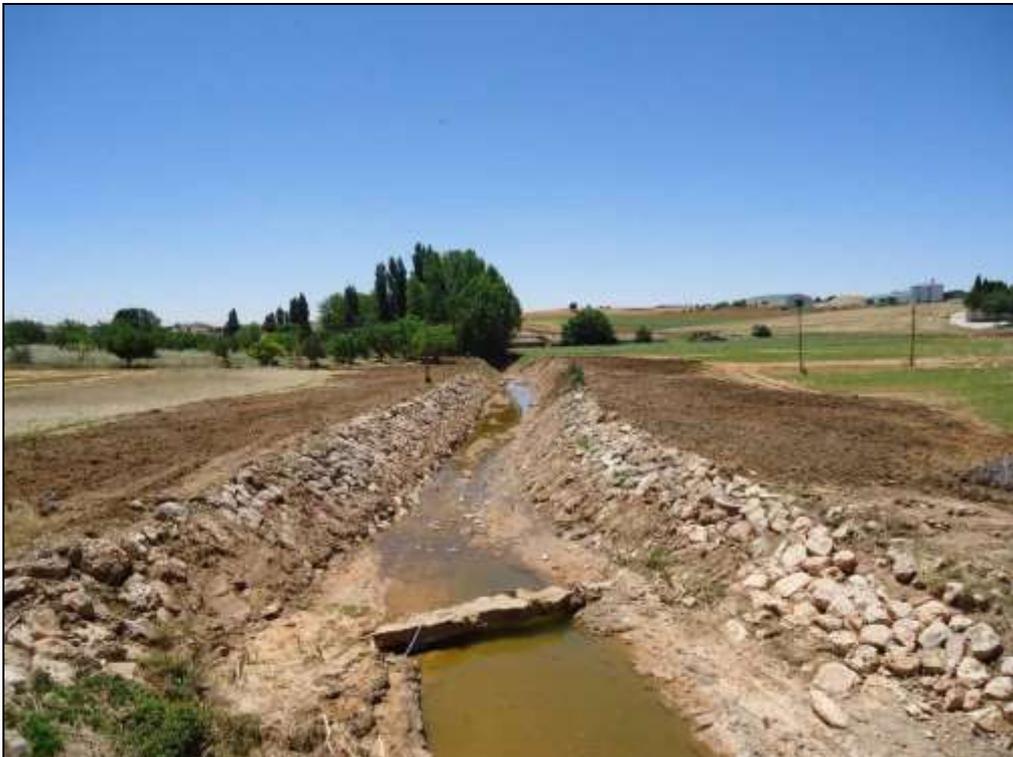
Situación después de la actuación

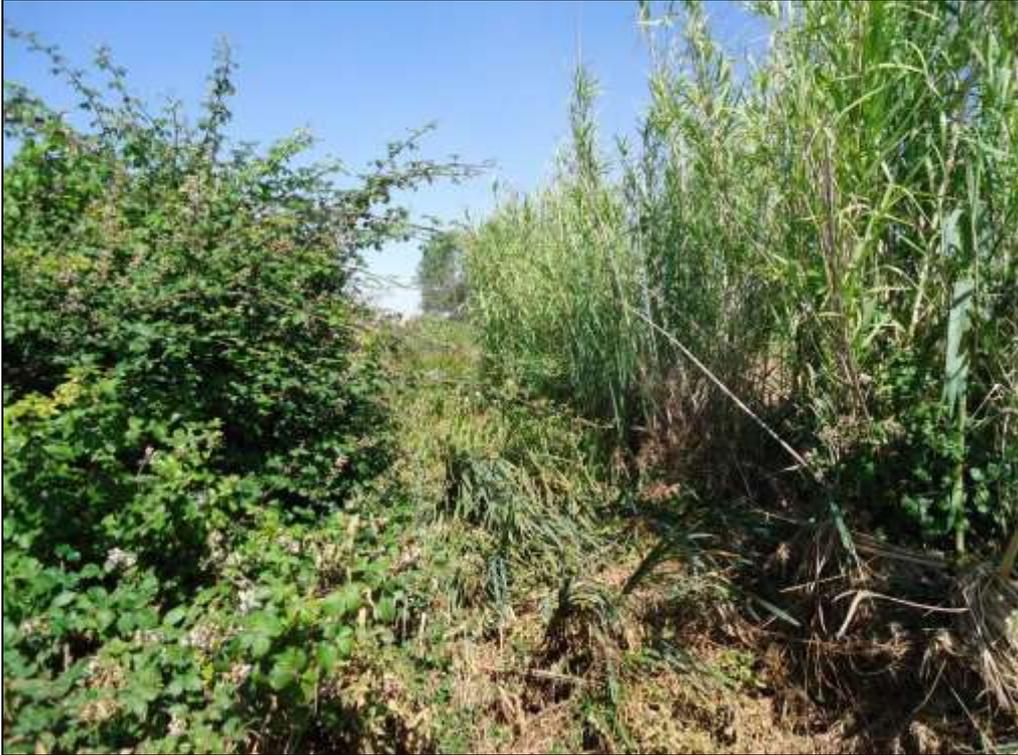
Situación antes de la actuación

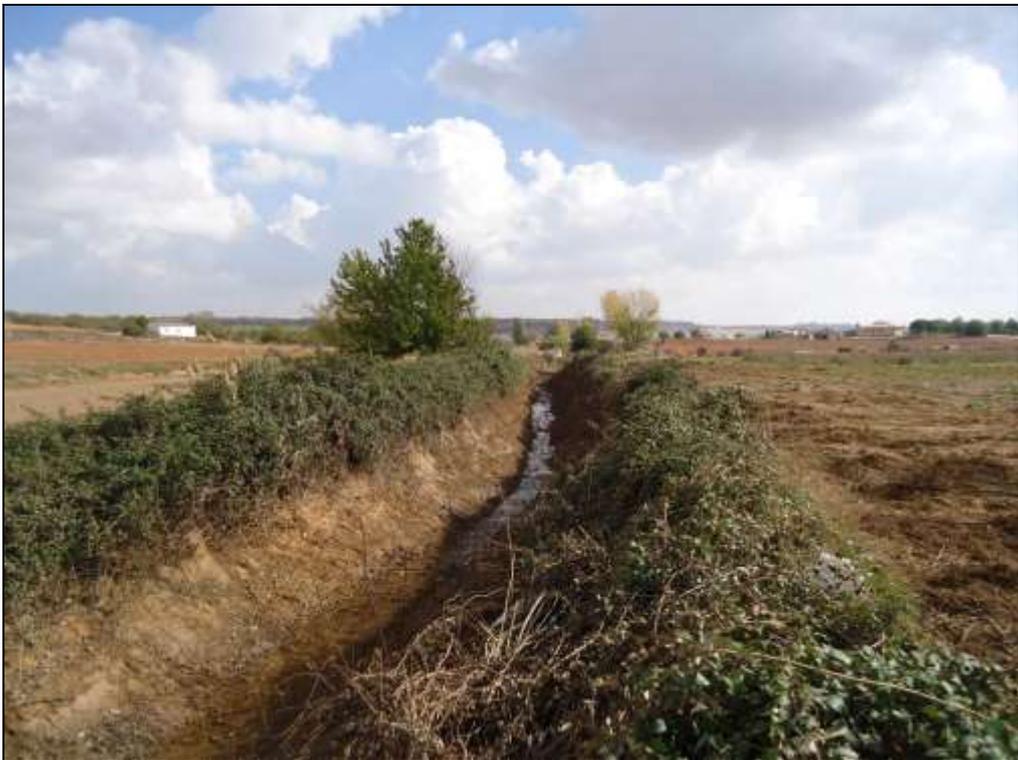
Situación después de la actuación
