**OBRAS DE EMERGENCIA PARA LA REPARACIÓN DE DAÑOS AL DOMINIO PÚBLICO  
HIDRÁULICO PROVOCADOS POR SÚBITAS CRECIDAS EXTRAORDINARIAS POR LAS  
FUERTES TORMENTAS HABIDAS DEL 24 DE JUNIO AL 4 DE JULIO DE 2014,  
EN LAS PROVINCIAS DE ALBACETE Y CUENCA, EN EL ÁMBITO DE LA  
CONFEDERACIÓN HIDROGRÁFICA DEL JÚCAR**

CONFEDERACIÓN HIDROGRÁFICA DEL JUCAR

<b>Provincia:</b>	Albacete			
<b>Término municipal:</b>	Higuera de Júcar			
<b>Cauce:</b>	Rambla del Lavadero			
<b>Coordenadas S.R. ETRS-89, proyección UTM, huso 30</b>	XInicial	634.710	XFinal	635.514
	YInicial	4.314.388	YFinal	4.313.220

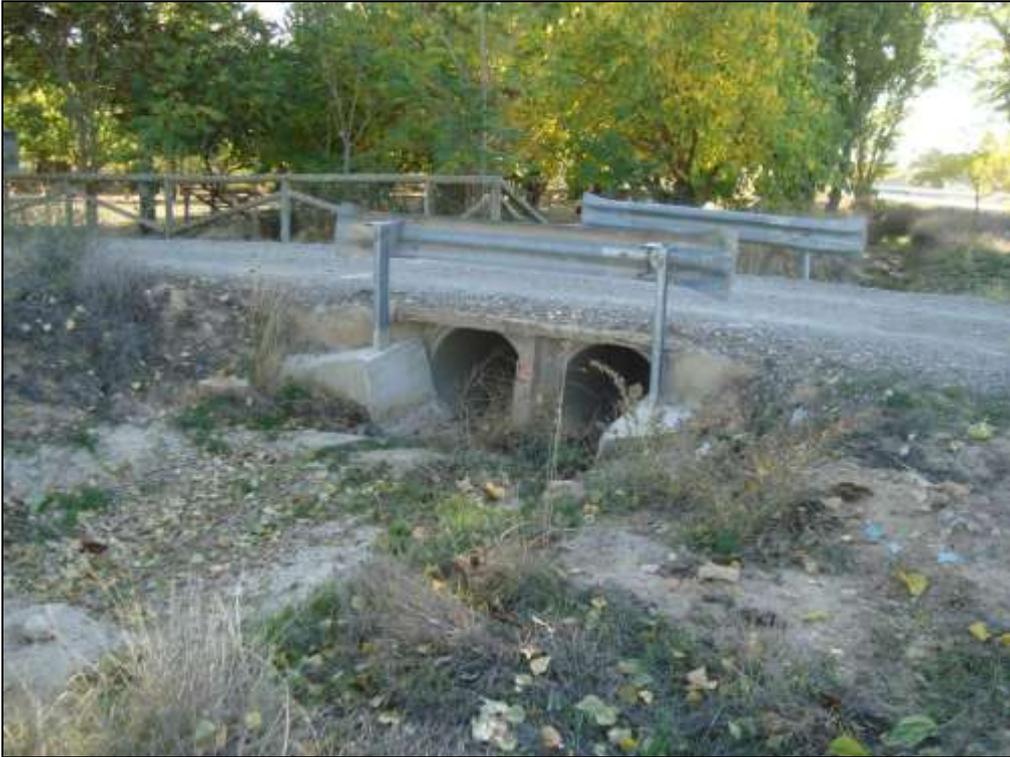
**Situación antes de la actuación**

El objetivo principal de esta actuación ha sido recuperar y mejorar la capacidad de desagüe de la rambla del Lavadero en las proximidades del casco urbano de Higuera, mercedada por la acumulación de sedimentos que se ha venido produciendo con el paso de los años y que se ha visto aún más acentuada por los fuertes arrastres de tierra que produjeron las intensas lluvias de junio y julio de 2014.

Los trabajos se han realizado sobre un tramo de la rambla del Lavadero, de longitud aproximada 1.600 m, a su paso por el casco urbano de Higuera, y han consistido en la limpieza mecanizada del cauce, ampliando su sección, extrayendo tierras acumuladas y vegetación invasora presente en su interior, depositando y extendiendo los restos generados a lo largo del tramo, en el límite con las parcelas colindantes. De forma manual, se procedió al saneo de la vegetación de ribera en aquellas zonas en las que presentaba un estado deteriorado, realizando trabajos de poda y clareo y eliminando todo aquel elemento que suponía o podía llegar a suponer un obstáculo para el normal flujo de las aguas.

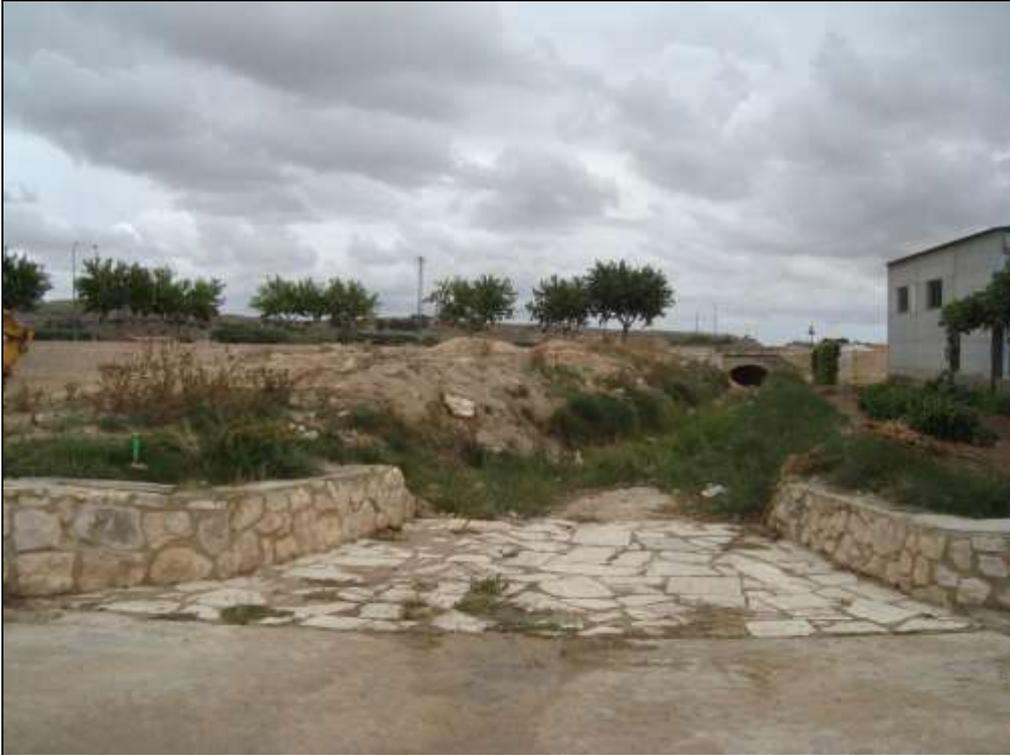
**Situación antes de la actuación**

Por último, se procedió a la demolición de una obra de paso existente en un camino rural cuya sección resultaba insuficiente para evacuar el caudal que, en momentos punta, suele llevar la rambla, sustituyéndolo por un badén construido con hormigón armado.

Por otro lado, aguas arriba del puente en el cruce de la rambla con la carretera CM-3209, se procedió a la ampliación del cauce y protección de sus márgenes mediante la construcción de muros de mamposterías, así como una mayor integración en el entorno del propio puente mediante trabajos de chapado de sus paramentos con piedra caliza.
