OBRAS DE EMERGENCIA PARA LA RESTAURACIÓN, LIMPIEZA, RETIRADA DE TAPONES Y REPARACIÓN DE LOS DAÑOS EN EL DPH, ZONAS ASOCIADAS Y MÁRGENES CAUSADOS POR LAS AVENIDAS EXTRAORDINARIAS A CAUSA DE LOS FUERTES TEMPORALES DE LLUVIA HABIDOS EN EL MES DE MARZO DE 2015, EN LAS PROVINCIAS DE ALBACETE Y CUENCA EN EL ÁMBITO DE LA CHJ

CONFEDERACIÓN HIDROGRÁFICA DEL JUCAR

Provincia:	Cuenca			
Término municipal:	Casasimarro			
Cauce:	Arroyo de la Cañada			
Coordenadas S.R. ETRS-89, proyección UTM, huso 30	XInicial	582.406	XFinal	579.278
	YInicial	4.360.928	YFinal	4.358.848

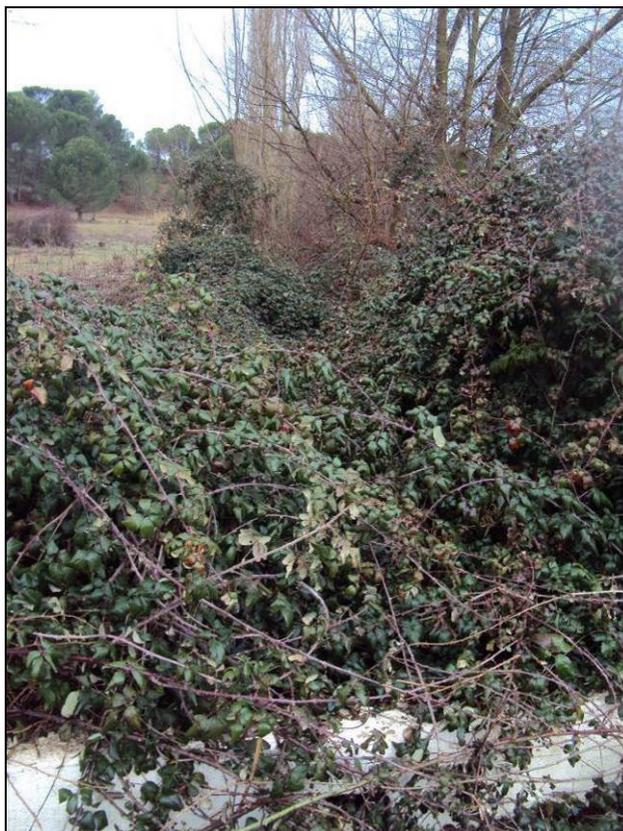
El objetivo principal de esta actuación ha sido recuperar la sección hidráulica del arroyo de la Cañada en el T.M. de Casasimarro, la cual se encontraba fuertemente mermada como consecuencia de la proliferación de vegetación en el interior del cauce, así como depósitos de material vegetal seco y sedimentos, provocando la inundación de los cultivos agrícolas colindantes cuando se producían crecidas.

Situación antes de la actuación

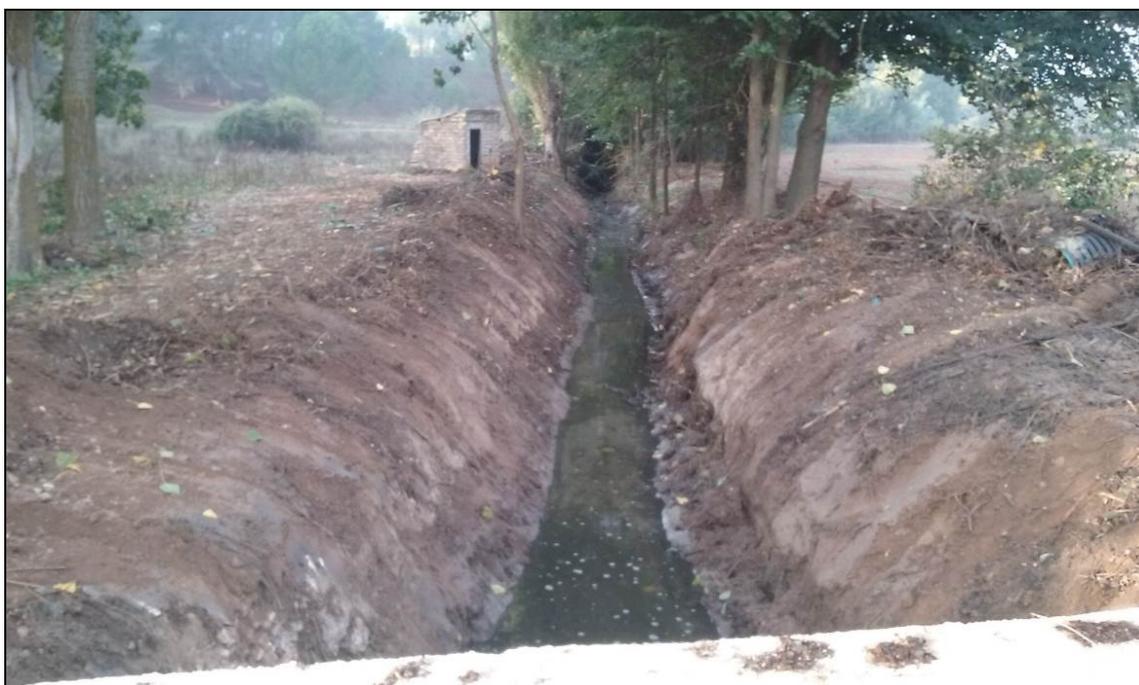
Situación después de la actuación

- Limpieza mecanizada, extrayendo mediante retroexcavadora las tierras acumuladas en el interior del cauce que se encontraban mermando su capacidad de desagüe. Los materiales sólidos extraídos se han extendido bien en los terrenos colindantes a la actuación o han sido transportados a otras zonas autorizadas, dependiendo de las circunstancias de cada punto.

- Tratamientos selvícolas, realizando de forma selectiva el apeo y retirada de aquellos pies en el interior del cauce que obstaculizaban el flujo de las aguas y eliminando los que aparecían muertos o moribundos, podándose las ramas secas con peligro de caer y evitar posibles futuros taponamientos y daños personales. De la misma manera, se eliminó mediante desbroce manual y selectivo la vegetación invasora que afectaba a la capacidad de desagüe del cauce. Los residuos generados en estas actuaciones se eliminaron mediante quema, astillado o traslado a gestor de residuos autorizado, según sus características y circunstancias.

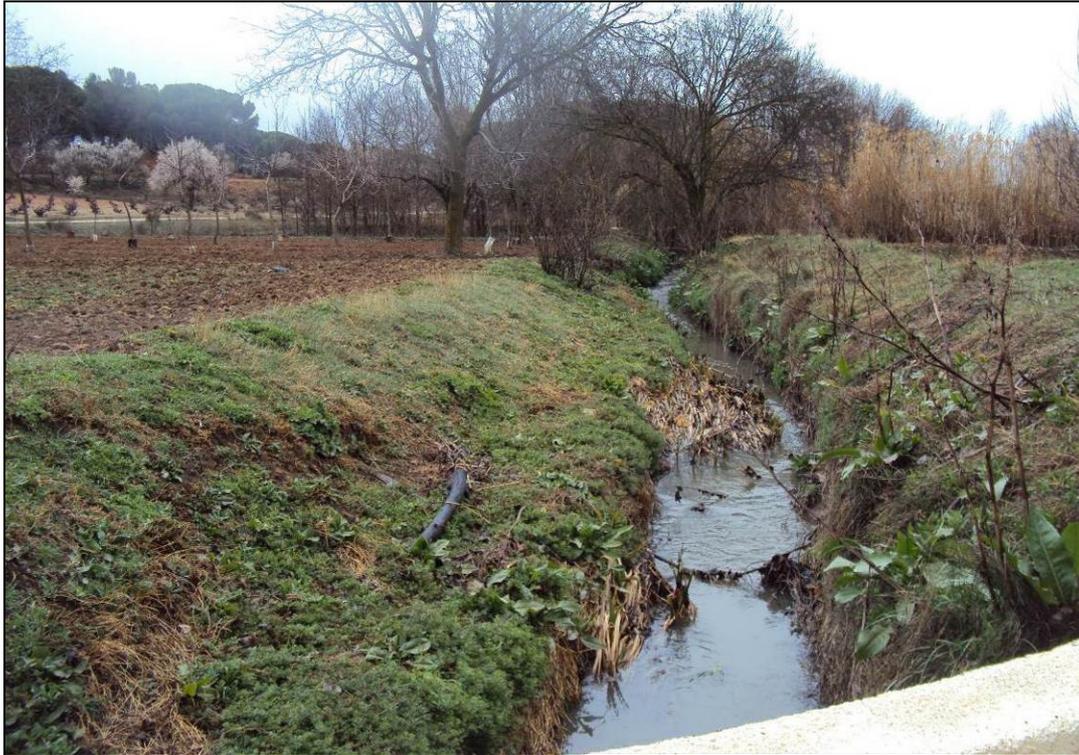
Situación antes de la actuación

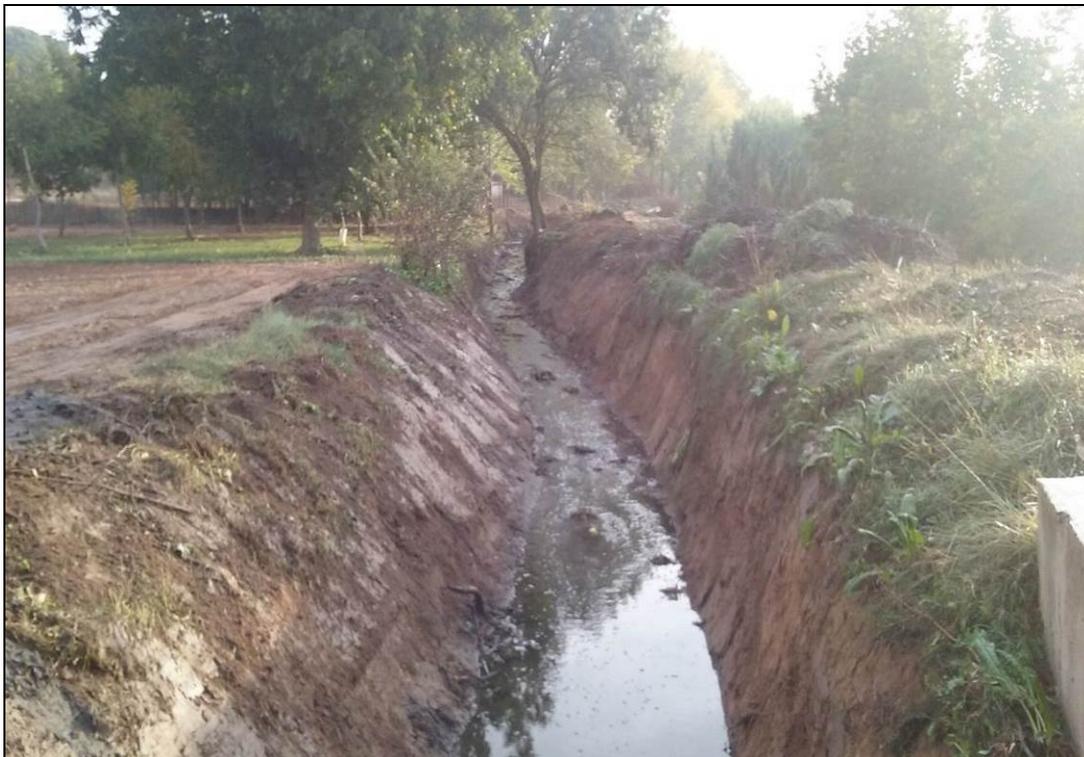
Situación después de la actuación
