CONFEDERACIÓN HIDROGRÁFICA DEL JUCAR

OBRAS DE EMERGENCIA PARA LA RESTAURACIÓN, LIMPIEZA, RETIRADA DE TAPONES Y REPARACIÓN DE LOS DAÑOS EN EL DPH, ZONAS ASOCIADAS Y MÁRGENES CAUSADOS POR LAS AVENIDAS EXTRAORDINARIAS A CAUSA DE LOS FUERTES TEMPORALES DE LLUVIA HABIDOS EN EL MES DE MARZO DE 2015, EN LAS PROVINCIAS DE ALBACETE Y CUENCA EN EL ÁMBITO DE LA CHJ

Provincia:	Cuenca			
Término municipal:	Fresneda de Altarejos			
Cauce:	Arroyos de las Tejas y Arena			
Coordenadas S.R. ETRS-89, proyección UTM, huso 30	XInicial	556.860	XFinal	559.143
	YInicial	4.421.471	YFinal	4.419.586

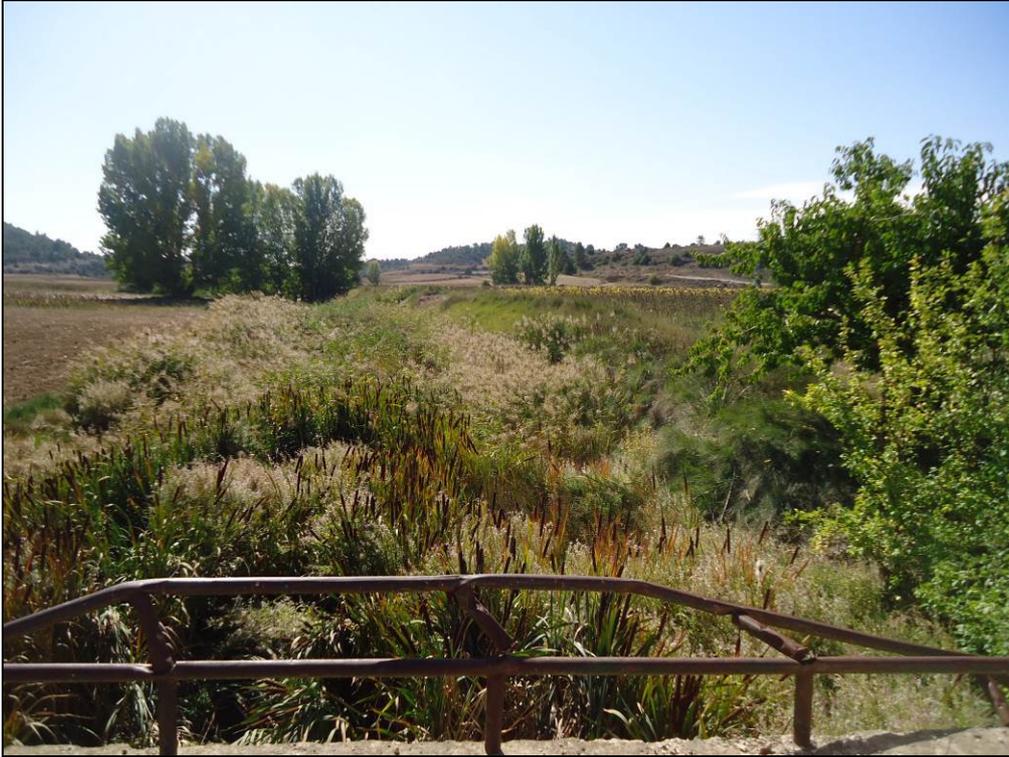
Situación antes de la actuación

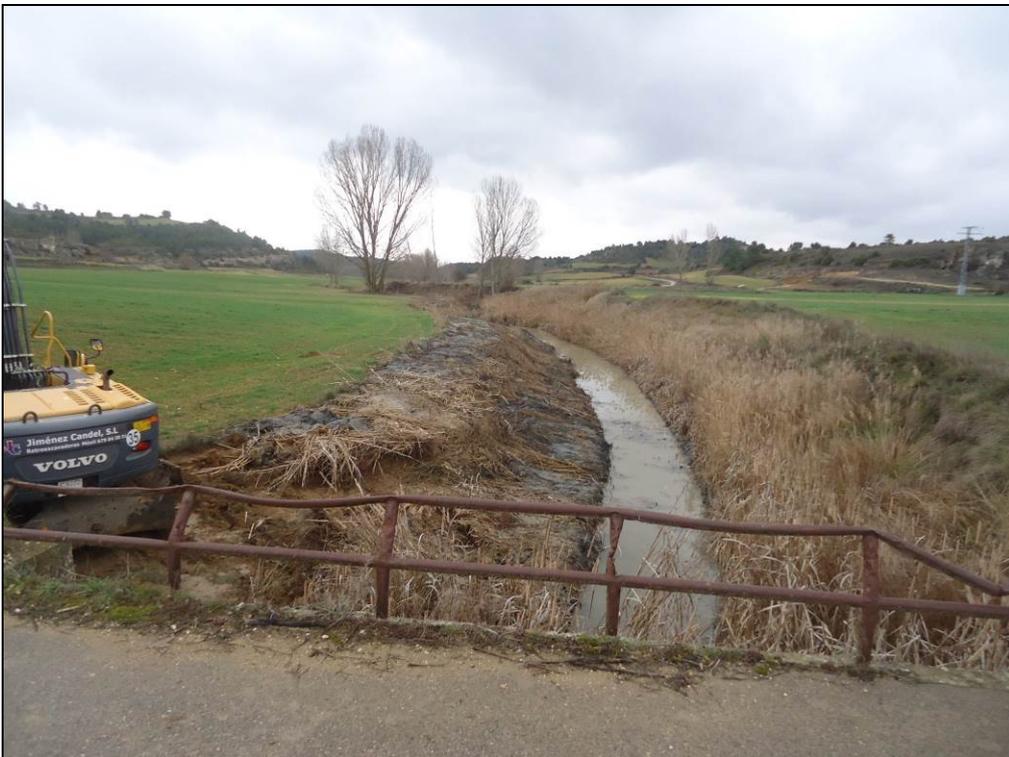
Situación después de la actuación

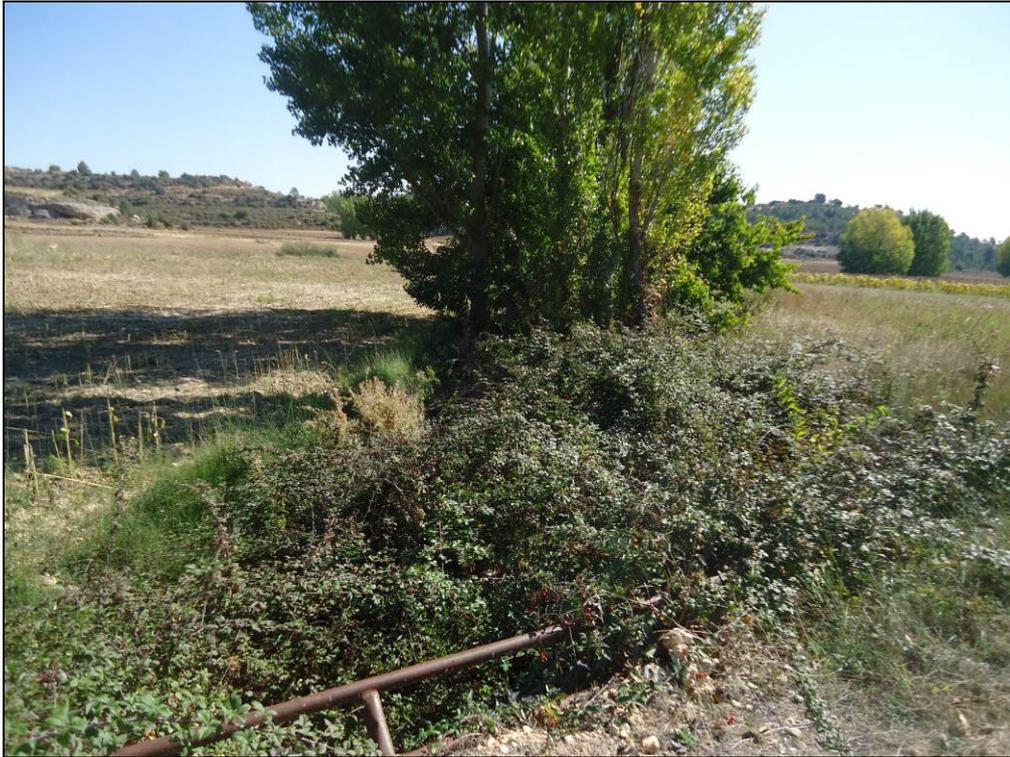
Situación antes de la actuación

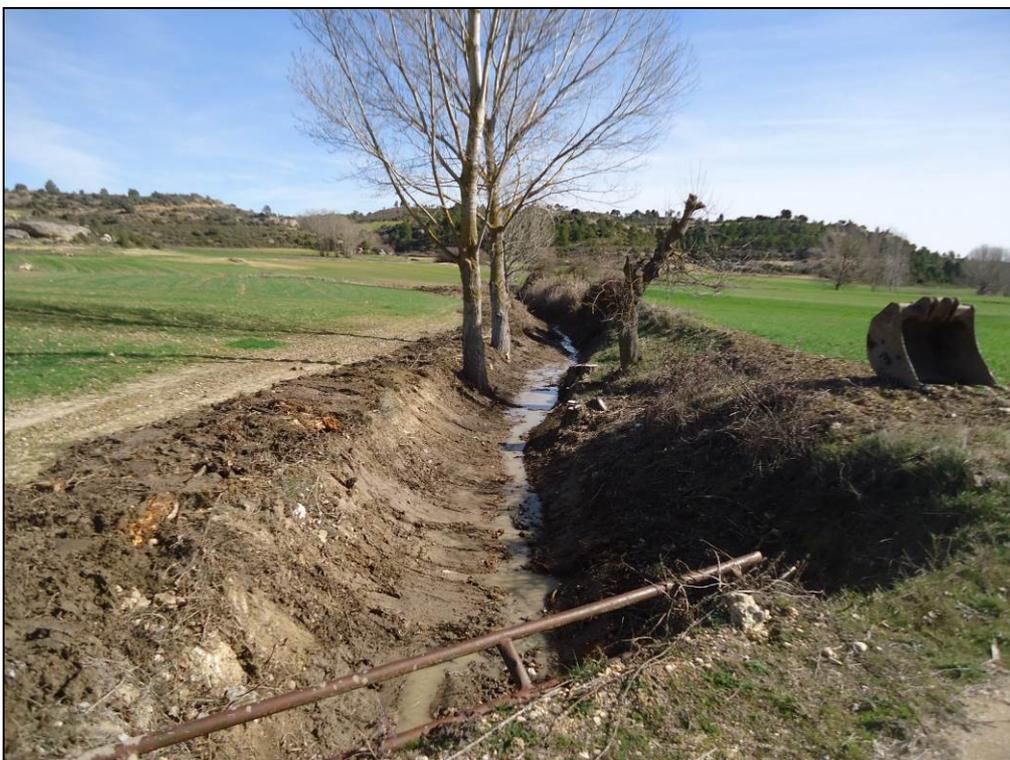
Situación después de la actuación
