OBRAS DE EMERGENCIA PARA LA RESTAURACIÓN, LIMPIEZA, RETIRADA DE TAPONES Y REPARACIÓN DE LOS DAÑOS EN EL DPH, ZONAS ASOCIADAS Y MÁRGENES CAUSADOS POR LAS AVENIDAS EXTRAORDINARIAS A CAUSA DE LOS FUERTES TEMPORALES DE LLUVIA HABIDOS EN EL MES DE MARZO DE 2015, EN LAS PROVINCIAS DE ALBACETE Y CUENCA EN EL ÁMBITO DE LA CHJ

CONFEDERACIÓN HIDROGRÁFICA DEL JUCAR

Provincia:	Albacete			
Término municipal:	Peñascosa			
Cauce:	Río Arquillo			
Coordenadas S.R. ETRS-89, proyección UTM, huso 30	XInicial	555.285	XFinal	551.749
	YInicial	4.278.823	YFinal	4.281.120

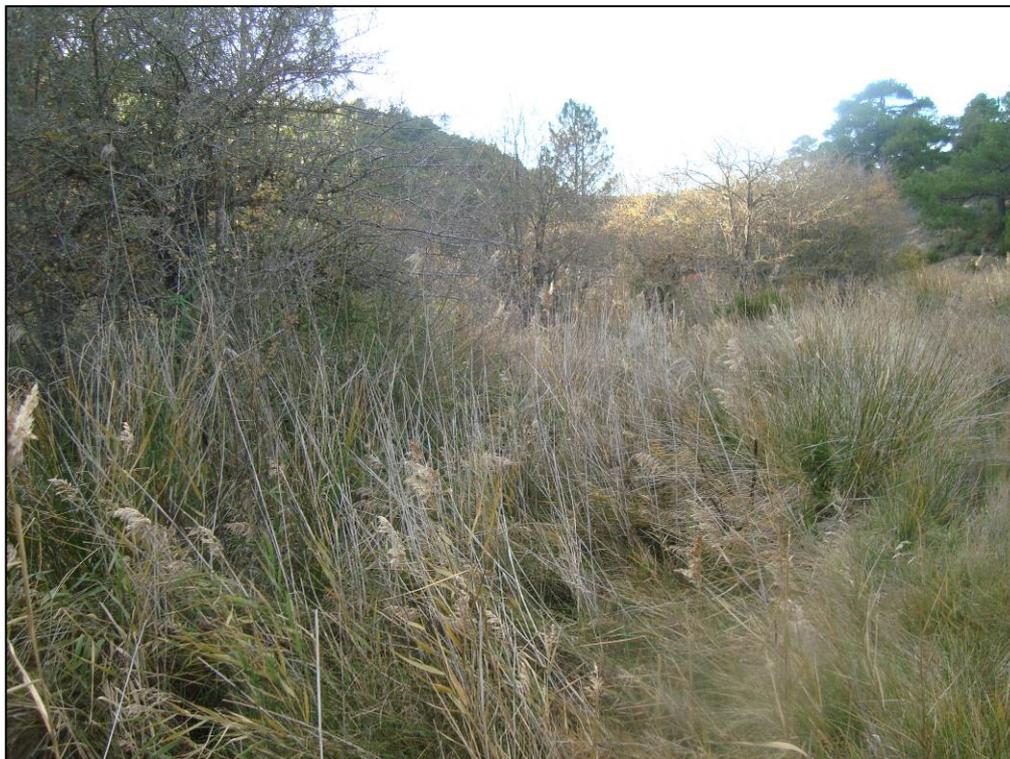
Situación antes de la actuación

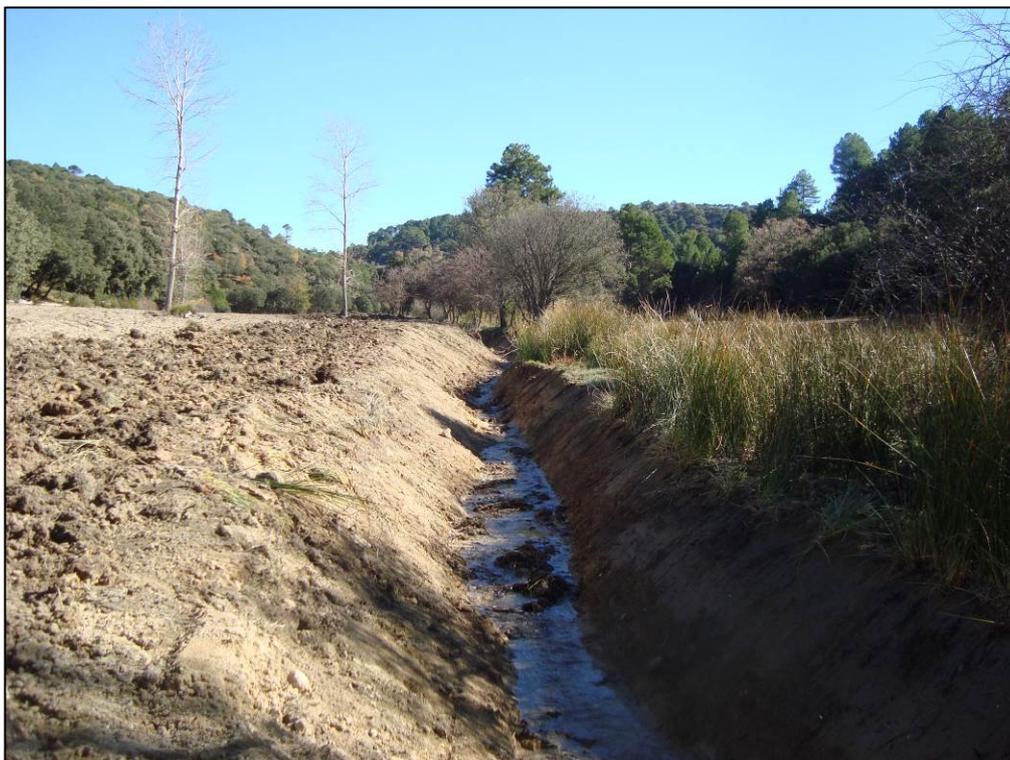
Situación después de la actuación

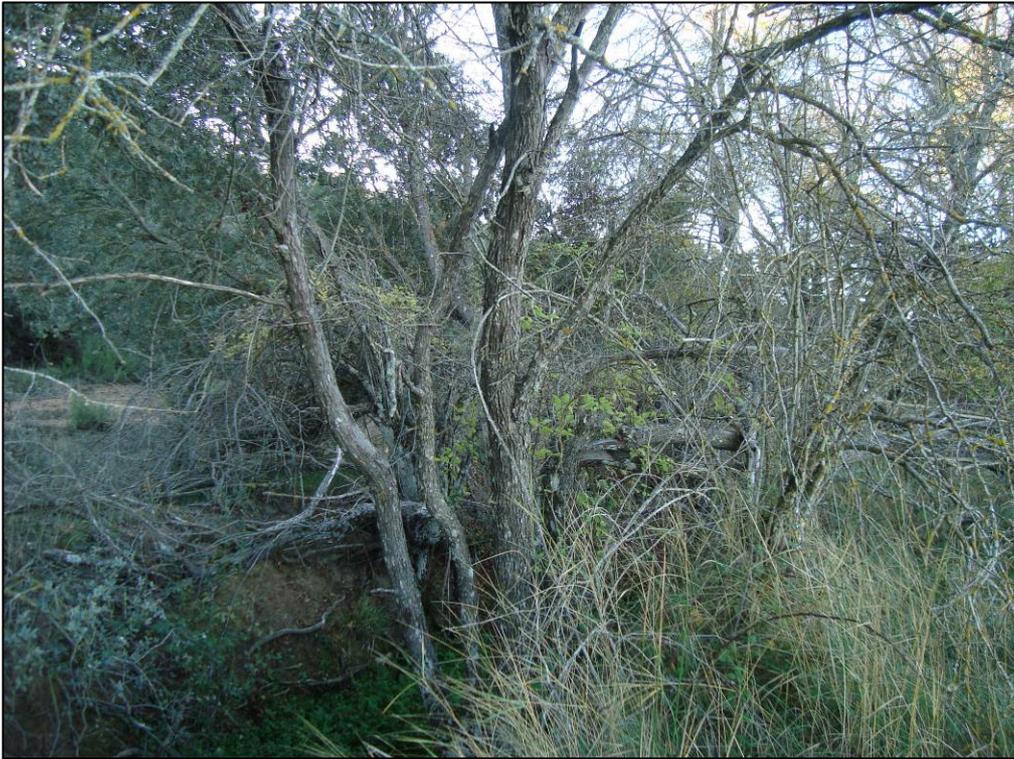
Situación antes de la actuación

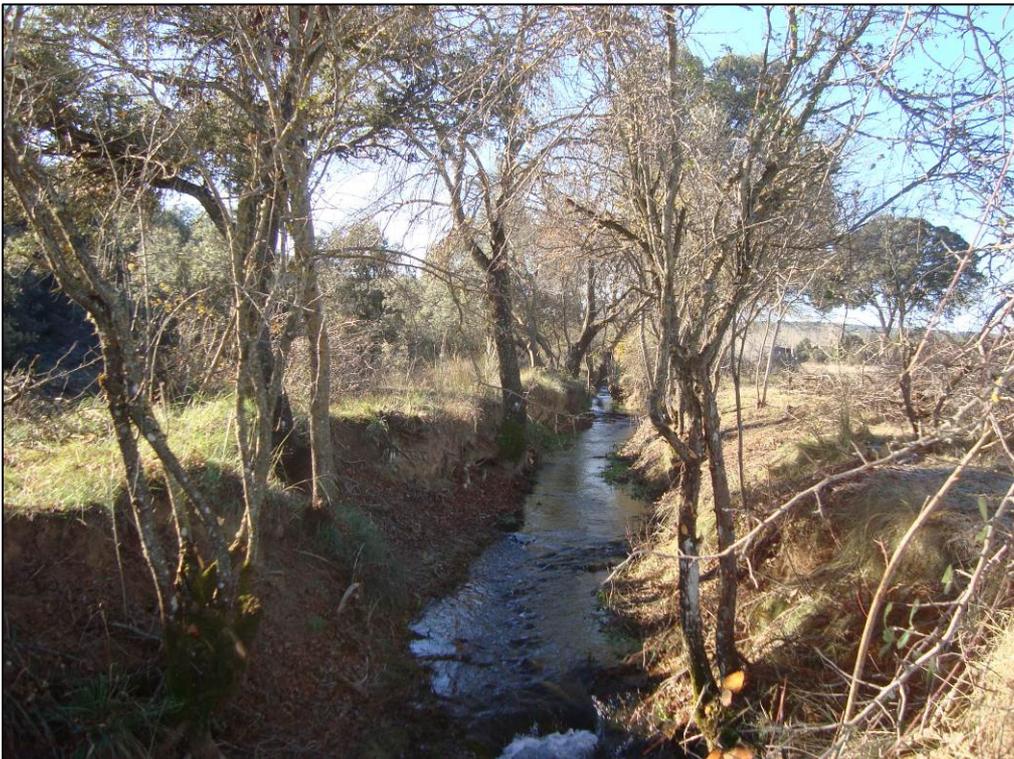
Situación después de la actuación
