OBRAS DE EMERGENCIA PARA LA RESTAURACIÓN, LIMPIEZA, RETIRADA DE TAPONES Y REPARACIÓN DE LOS DAÑOS EN EL DPH, ZONAS ASOCIADAS Y MÁRGENES CAUSADOS POR LAS AVENIDAS EXTRAORDINARIAS A CAUSA DE LOS FUERTES TEMPORALES DE LLUVIA HABIDOS EN EL MES DE MARZO DE 2015, EN LAS PROVINCIAS DE ALBACETE Y CUENCA EN EL ÁMBITO DE LA CHJ

CONFEDERACIÓN HIDROGRÁFICA DEL JUCAR

| Término municipal: | Piqueras del Castillo | | | |
| Cauce: | Río Piqueras | | | |

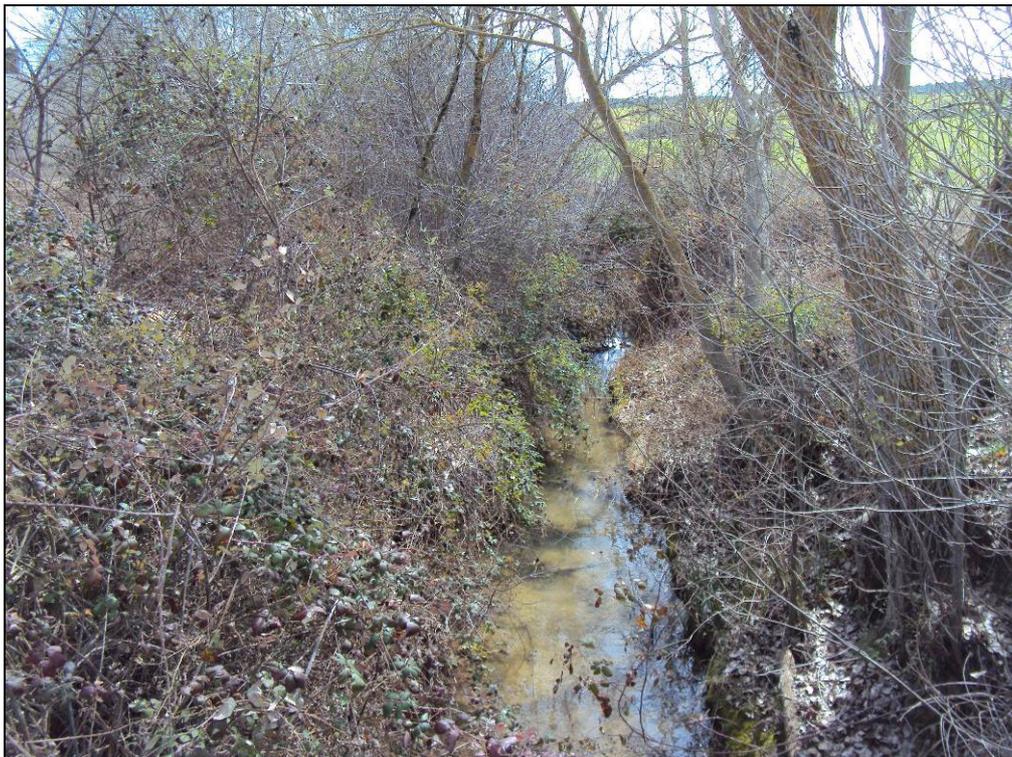
Situación antes de la actuación

Los trabajos se han desarrollado a lo largo de un tramo del río Piqueras que se caracterizaba por el mal estado de su vegetación, con pies en el interior del cauce y abundante material vegetal seco en la ribera con riesgo de caer a su interior. Por otro lado, y de forma dispersa, encontrábamos zonas en las que la acumulación de sedimentos en el lecho mermaba considerablemente su sección hidráulica. En ambos casos la consecuencia más inmediata era la reducción de la capacidad de desagüe del cauce con el consiguiente incremento del riesgo de inundaciones en caso de crecidas ordinarias.
