**OBRAS DE EMERGENCIA PARA LA RESTAURACIÓN, LIMPIEZA, RETIRADA DE TAPONES Y REPARACIÓN DE LOS DAÑOS EN EL DPH, ZONAS ASOCIADAS Y MÁRGENES CAUSADOS POR LAS AVENIDAS EXTRAORDINARIAS A CAUSA DE LOS FUERTES TEMPORALES DE LLUVIA HABIDOS EN EL MES DE MARZO DE 2015, EN LAS PROVINCIAS DE ALBACETE Y CUENCA EN EL ÁMBITO DE LA CHJ**

CONFEDERACIÓN HIDROGRÁFICA DEL JUCAR

<b>Provincia:</b>	Cuenca			
<b>Término municipal:</b>	Valera de Abajo			
<b>Cauce:</b>	Río Gritos			
<b>Coordenadas S.R. ETRS-89, proyección UTM, huso 30</b>	XInicial	572.004	XFinal	571.723
	YInicial	4.403.167	YFinal	4.401.002

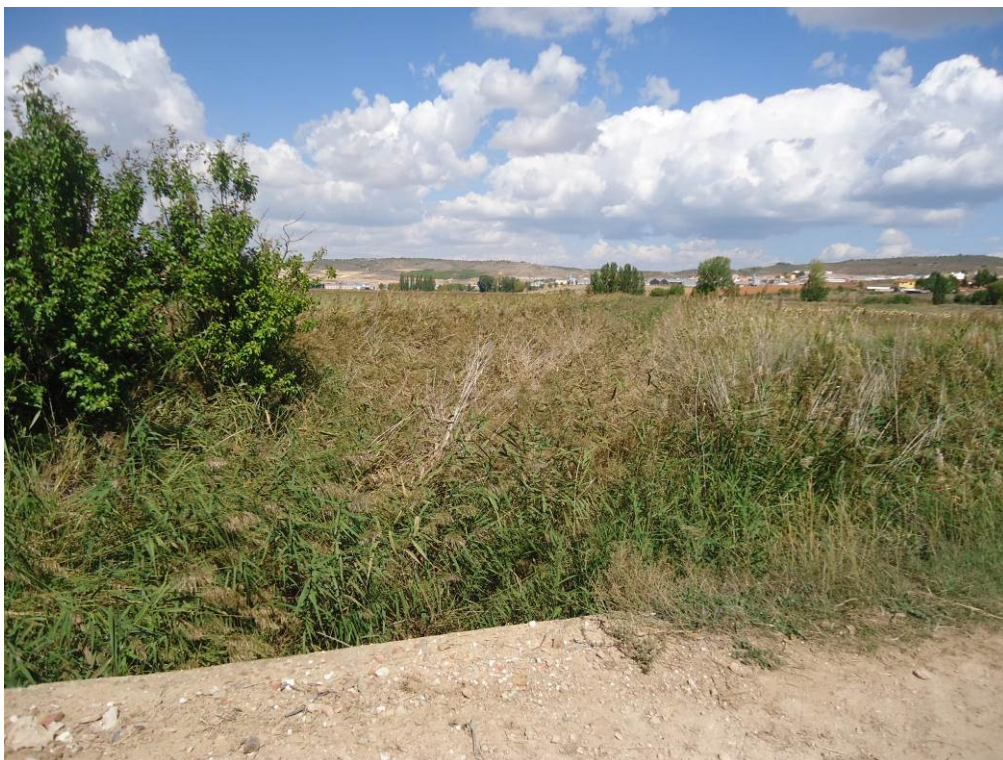
## Situación antes de la actuación

El objetivo principal de esta actuación ha sido recuperar la capacidad de desagüe del cauce del río Gritos a su paso por las proximidades del casco urbano de Valera de Abajo (Cuenca), que se encontraba gravemente mermada como consecuencia de la acumulación de sedimentos en su lecho, la proliferación de especies invasora y el mal estado del resto de vegetación existente, con pies en el interior del cauce y abundante material vegetal seco, todo lo cual suponía o podía llegar a suponer un obstáculo al normal fluir de las aguas.
