CONFEDERACIÓN HIDROGRÁFICA DEL JÚCAR

OBRAS DE EMERGENCIA PARA EL DESARROLLO DE LA SEGUNDA FASE DE LA REPARACIÓN DE LOS DAÑOS CAUSADOS POR LAS INUNDACIONES Y OTROS EFECTOS DE LOS TEMPORALES DE LLUVIA, NIEVE Y VIENTO ACAECIDOS EN EL MES DE MARZO DE 2015 EN EL ÁMBITO DE LA CONFEDERACIÓN HIDROGRÁFICA DEL JÚCAR.

Provincia:	Albacete			
Término municipal:	Valdeganga			
Cauce:	Canal de M ^a Cristina			
Coordenadas S.R. ETRS-89, proyección UTM, huso 30	XInicial	616.861	XFinal	614.806
	YInicial	4.329.932	YFinal	4.326.558

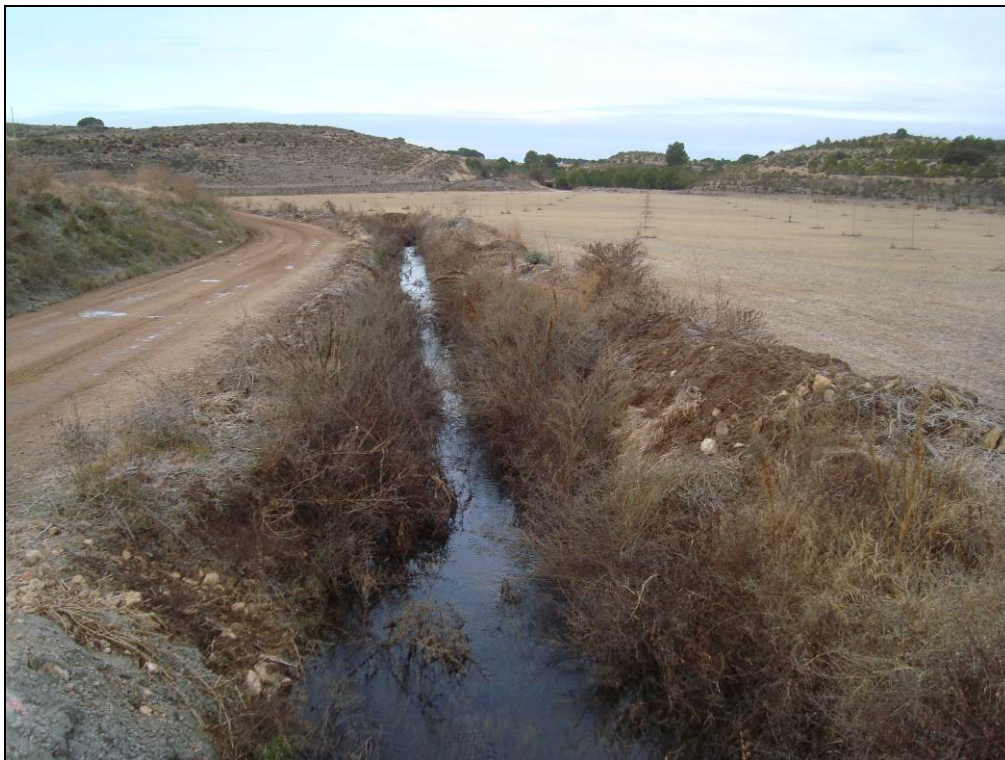
Los trabajos se han desarrollado sobre un tramo del canal de M^a Cristina en el que la acumulación de sedimentos en el lecho, junto con la presencia de algunos grupos dispersos de vegetación de ribera en un estado fitosanitario deficitario, llegando a invadir el interior del cauce y con abundante material vegetal muerto, reducían de forma considerable su sección hídrica y, por ende, sus capacidad de desagüe en caso de avenidas.

Situación antes de la actuación

- Mantenimiento de la sección transversal del cauce, extrayendo mediante retroexcavadora las tierras acumuladas en el lecho que disminuían considerablemente la sección de desagüe. Los materiales sólidos extraídos se extendieron bien en los terrenos colindantes a la actuación o fueron transportados a otras zonas autorizadas, dependiendo de las circunstancias de cada punto.

- Adecuación ambiental de la escasa vegetación presente en la zona, realizando de forma selectiva el apeo y retirada de aquellos pies en el interior del cauce que obstaculizaban el flujo de las aguas y eliminando los que aparecían muertos o moribundos, podándose las ramas secas con peligro de caer y evitar posibles futuros taponamientos y daños personales. Los residuos generados en estas actuaciones se eliminaron mediante quema, astillado o traslado a gestor de residuos autorizado, según sus características y circunstancias.

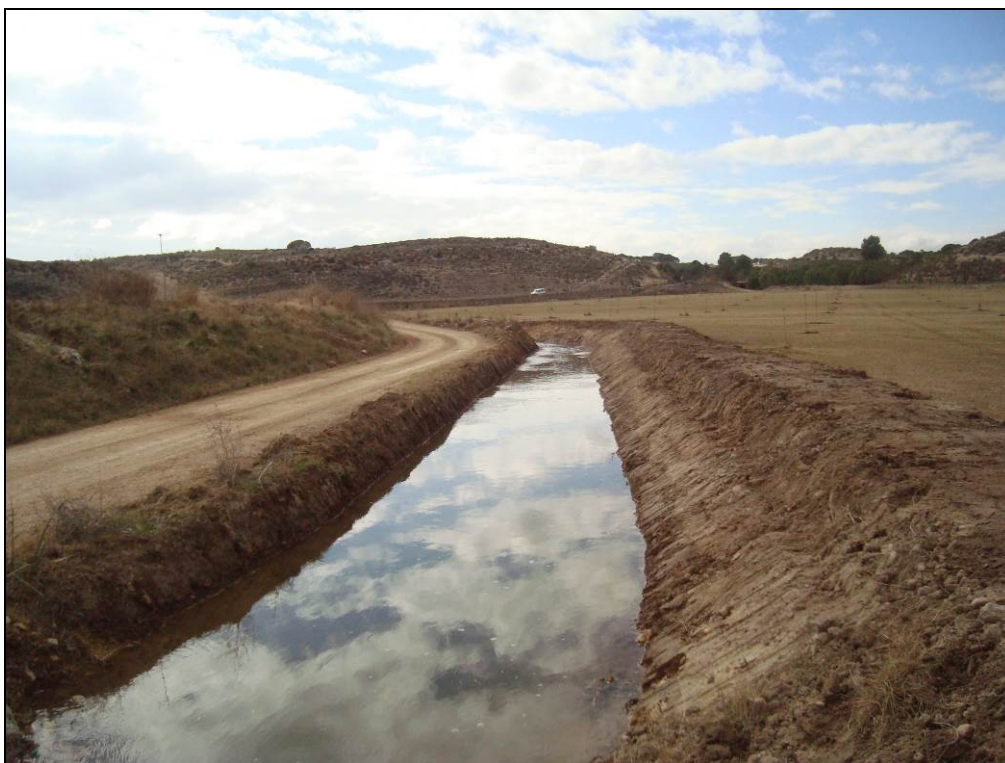
Situación después de la actuación

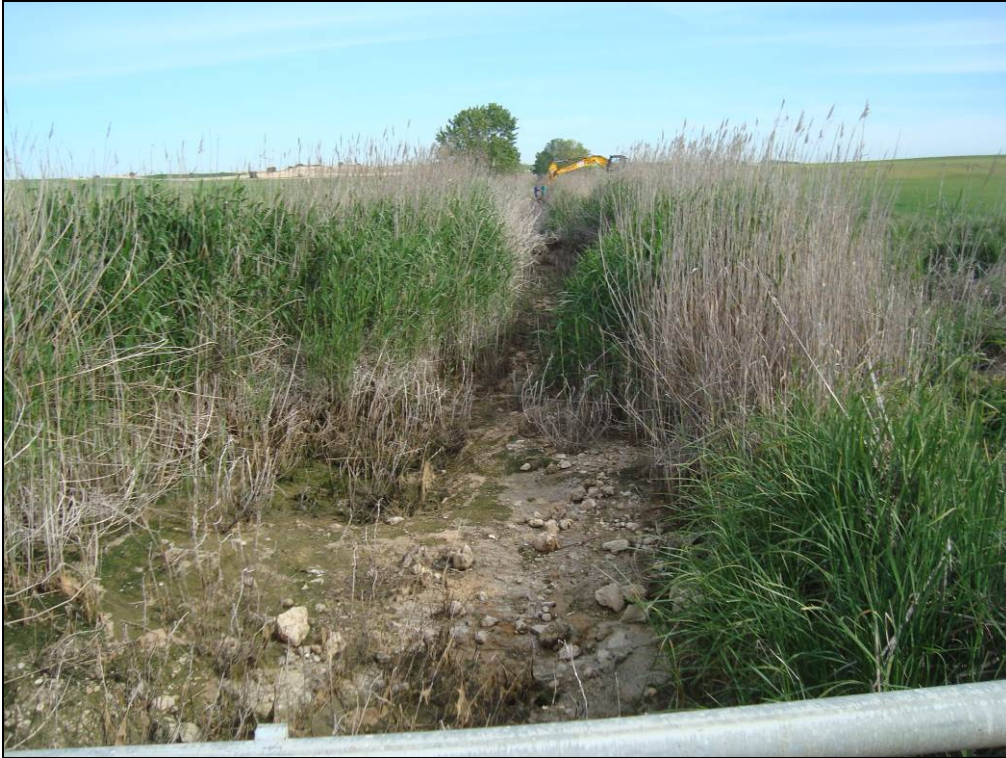
Situación antes de la actuación

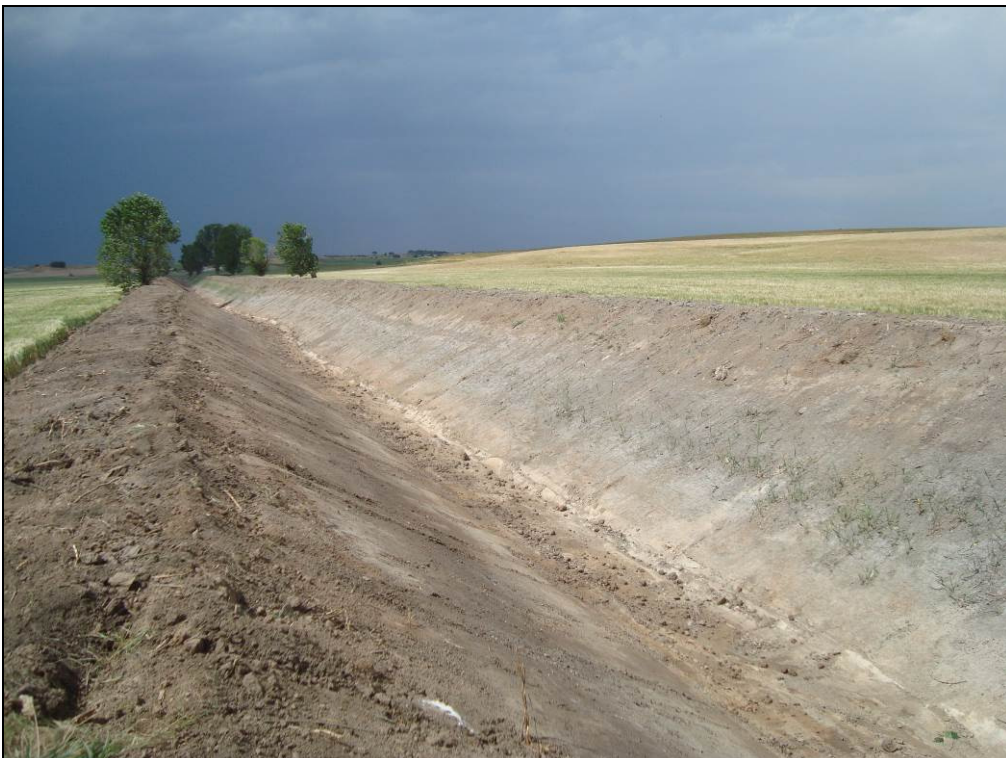
Situación después de la actuación
