CONSERVACIÓN DEL DOMINIO PÚBLICO HIDRÁULICO EN LA DEMARCACIÓN HIDROGRÁFICA DEL JÚCAR

ADECUACIÓN HIDRÁULICA Y MEDIOAMBIENTAL DEL RÍO AGRES Y REHABILITACIÓN DE SISTEMAS DE RIEGO TRADICIONAL, MURO DE ALCOY (ALICANTE)

UNIDAD COMPETENTE: COMISARÍA DE AGUAS

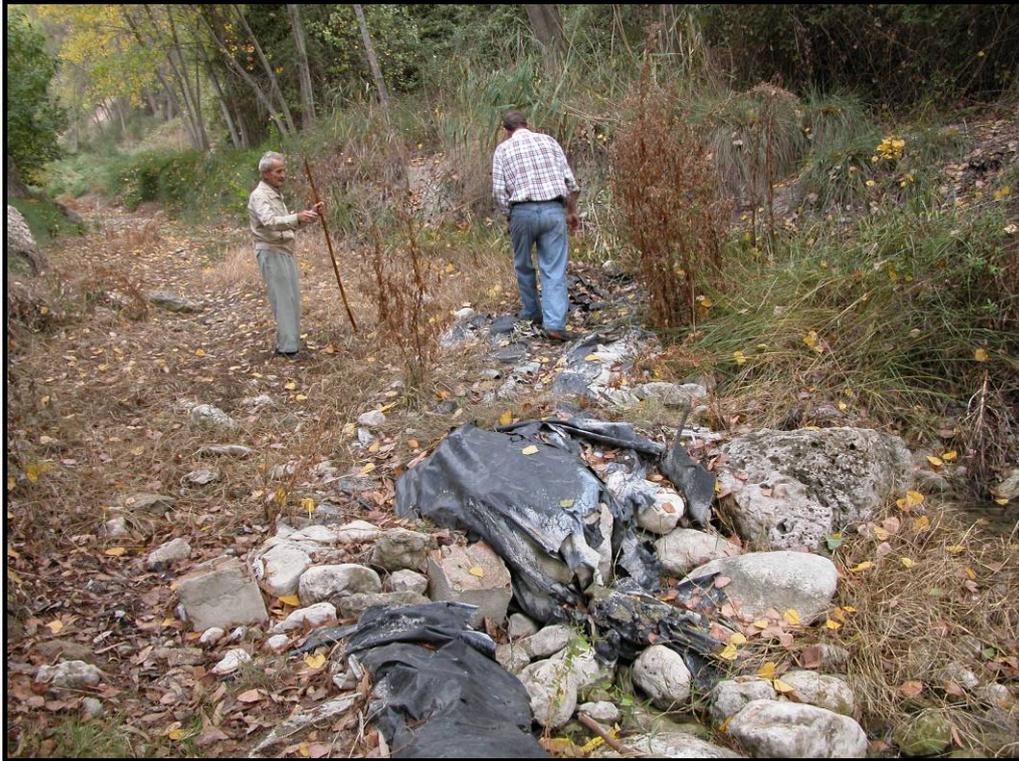
Estado previo del punto de captación existente en el río.

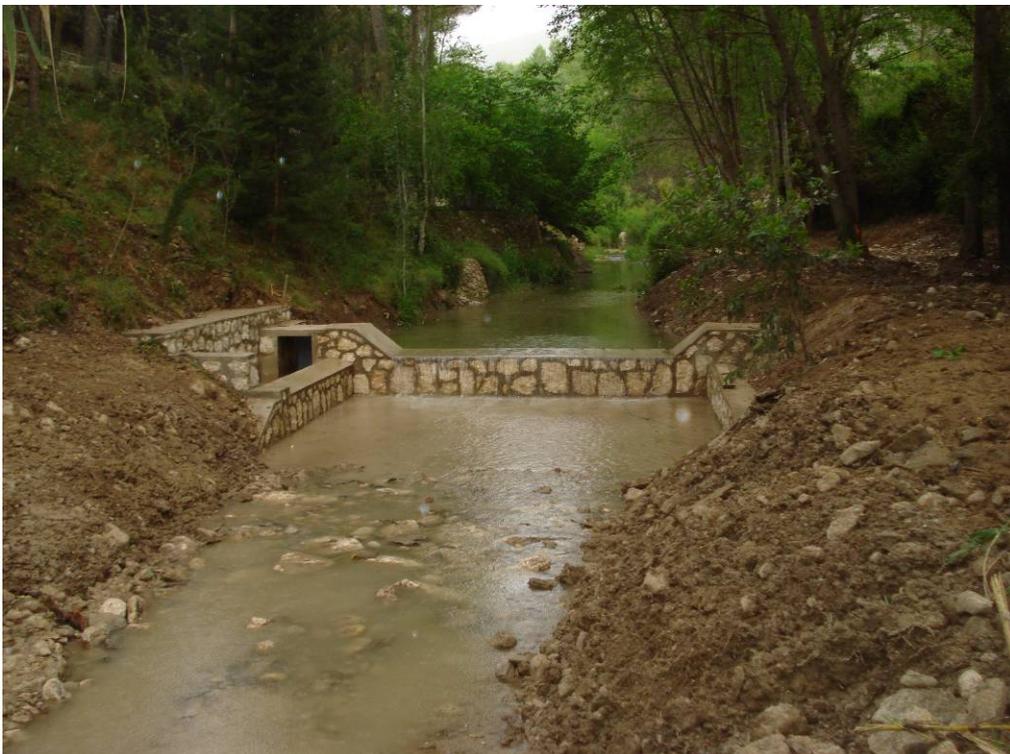
Estado final del punto de captación tras la reconstrucción del azud.

1. Retirada de los residuos vertidos en el cauce y acondicionamiento de la vegetación en el entorno del azud de toma.
2. Reconstrucción de azud de captación. Se construyó un nuevo azud para derivar las aguas del río hacia la red de acequias, al estar prácticamente destruido el preexistente. Este azud se fabricó en hormigón y mampostería careada con la solidez suficiente para resistir las diversas crecidas de las aguas. Así mismo se instaló un caudalímetro con objeto de medir y registrar la cantidad de agua traspasada a la red de acequias.

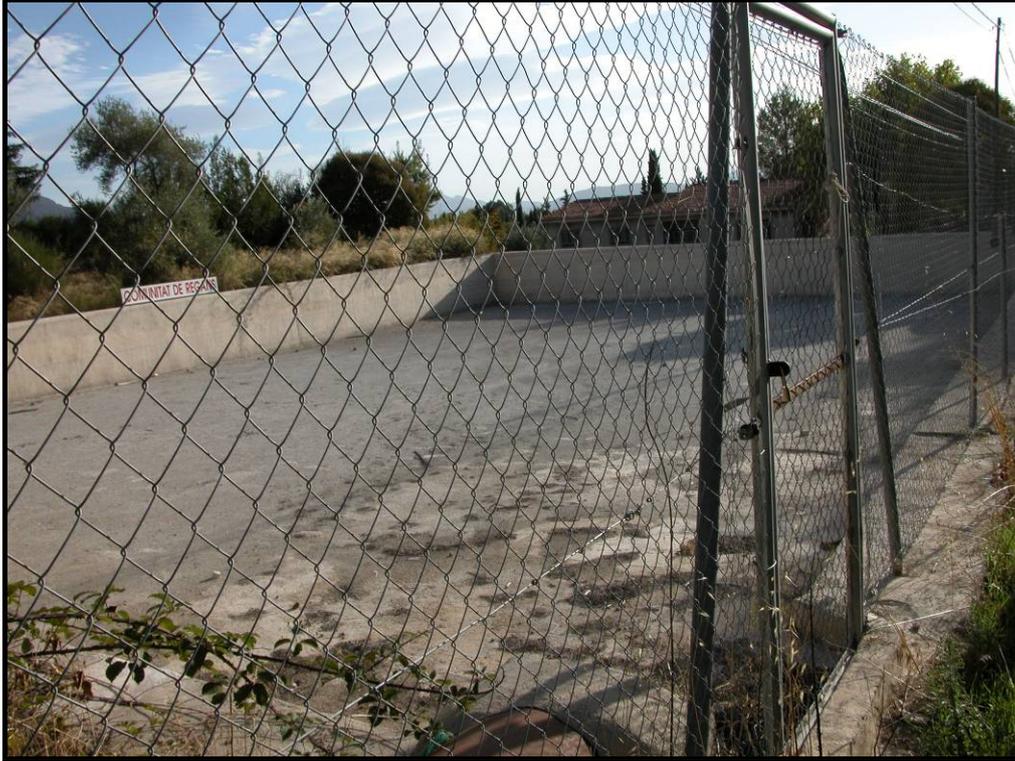
Estado previo de la balsa de regulación de la red de acequias.

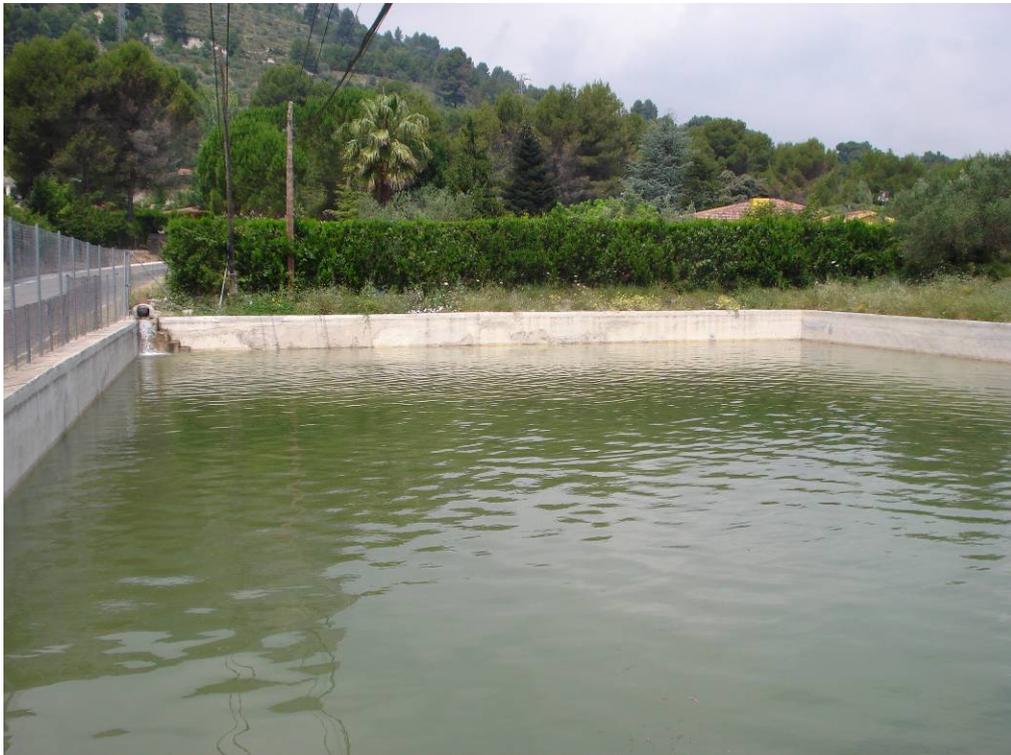
Estado final de la balsa de regulación de la red de acequias.

4. Reparación e impermeabilización de la balsa reguladora existente.
