CONFEDERACIÓN HIDROGRÁFICA DEL JÚCAR

ACTUACIONES DE CONSERVACIÓN DEL D.P.H. Y ORDENACIÓN DEL USO SOCIAL EN LA CUENCA DEL JÚCAR EN LA PROVINCIA DE ALICANTE

## ADECUACIÓN HIDRÁULICA Y MEDIOAMBIENTAL DEL RÍO ALGAR, CALLOSA D'EN SARRIÀ (ALICANTE)

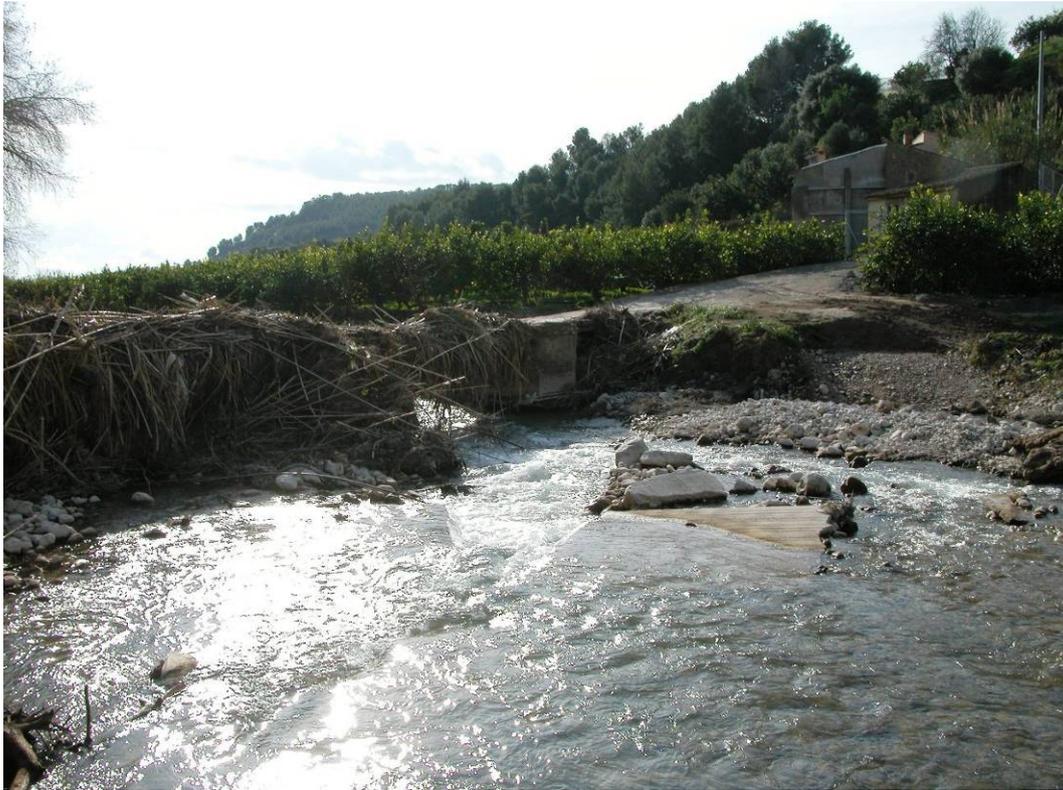
Aspecto previo de uno de los badenes destruidos por la riada

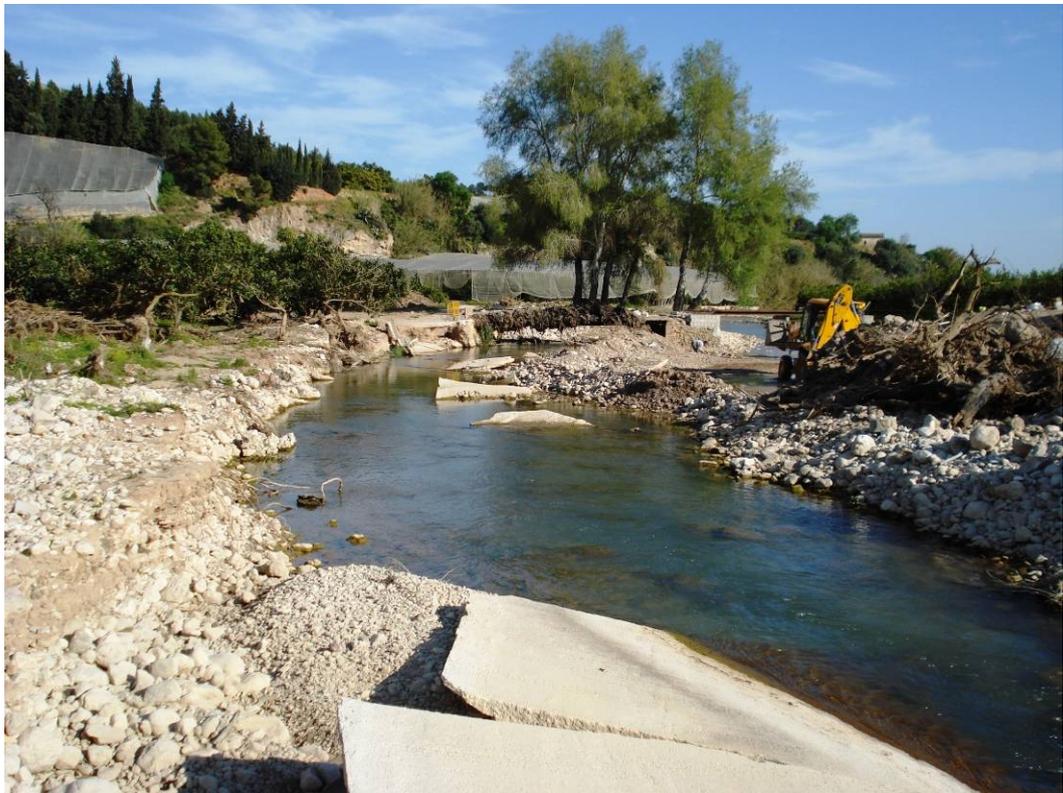
Aspecto previo de uno de los badenes destruidos por la riada

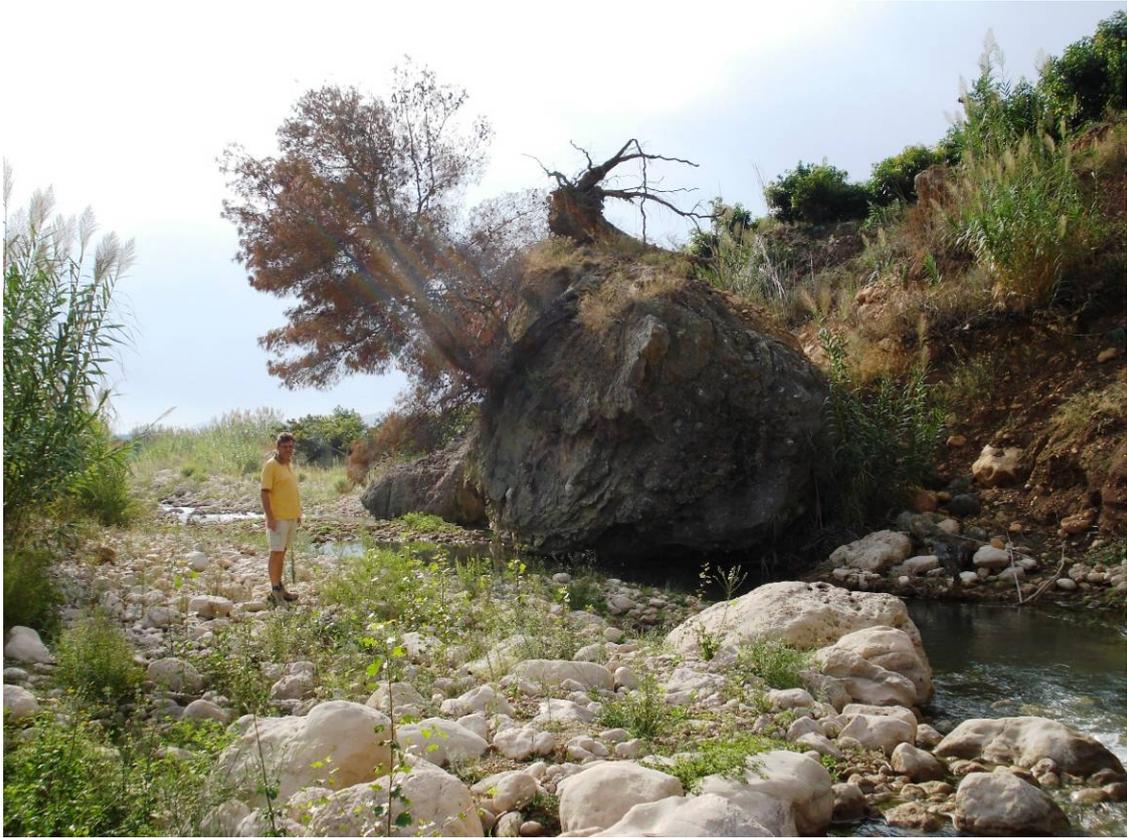
Aspecto previo de un gran desprendimiento alojado en el interior del cauce
