CONFEDERACIÓN HIDROGRÁFICA DEL JÚCAR

ACTUACIONES DE CONSERVACIÓN DEL DOMINIO PÚBLICO HIDRÁULICO EN LOS CAUCES PÚBLICOS DE LA PROVINCIA DE ALICANTE (2010/2011)

## ADECUACIÓN HIDRÁULICA Y DEFENSA DE MARGEN EN EL RÍO PENÁGUILA, BENILLOBA (ALICANTE)

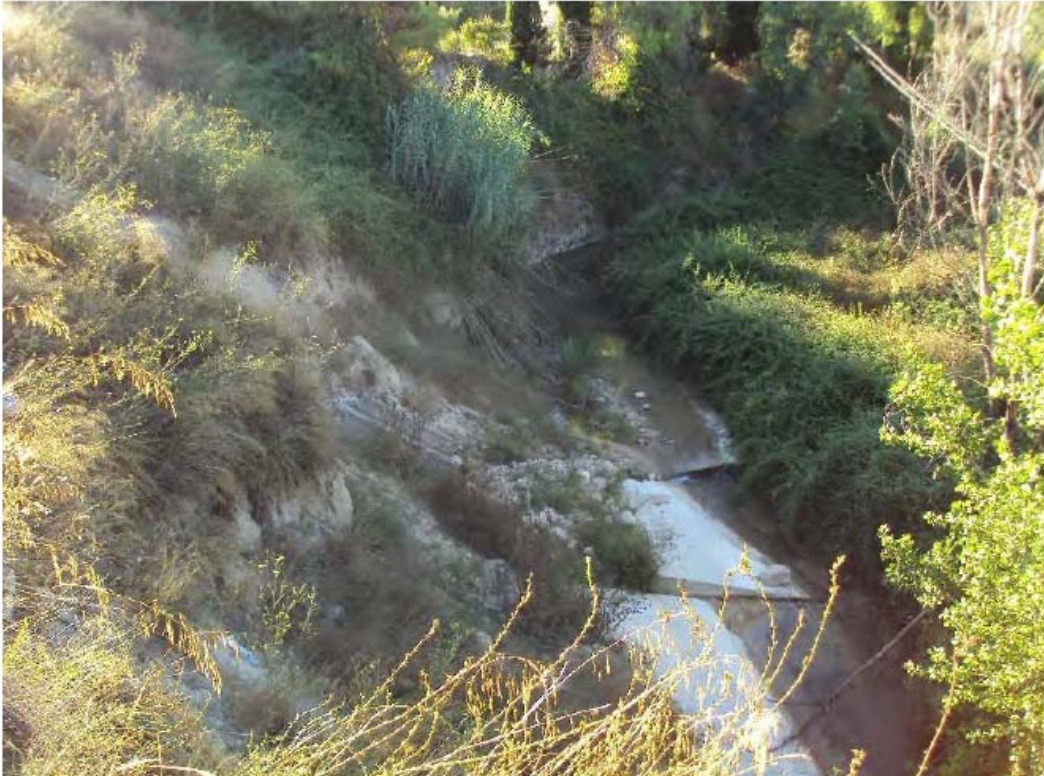
La margen exterior del meandro adyacente al caso urbano de Benilloba se encontraba en el pasado protegida de la erosión de la corriente por un muro de hormigón de varios metros de altura. La crecida torrencial del río en septiembre de 2009 provocó el colapso de este muro, cuyos restos cayeron en el cauce formando un obstáculo para la corriente. Además, el talud de la margen exterior del meandro, ahora desprotegida, estaba manifestando signos evidentes de desplazamiento hacia el río, lo que no sólo podría taponar totalmente la corriente en caso de deslizamiento del talud, sino que además podría causar graves daños en infraestructuras públicas ubicadas sobre este talud inestable.

Estado del antiguo muro de hormigón volcado y dificultando la circulación de la corriente.

1. Desvío provisional del curso de aguas bajas en las inmediaciones del meandro para facilitar los trabajos posteriores.
2. Picado y retirada de los restos del antiguo muro de hormigón destruido y volcado sobre el cauce.

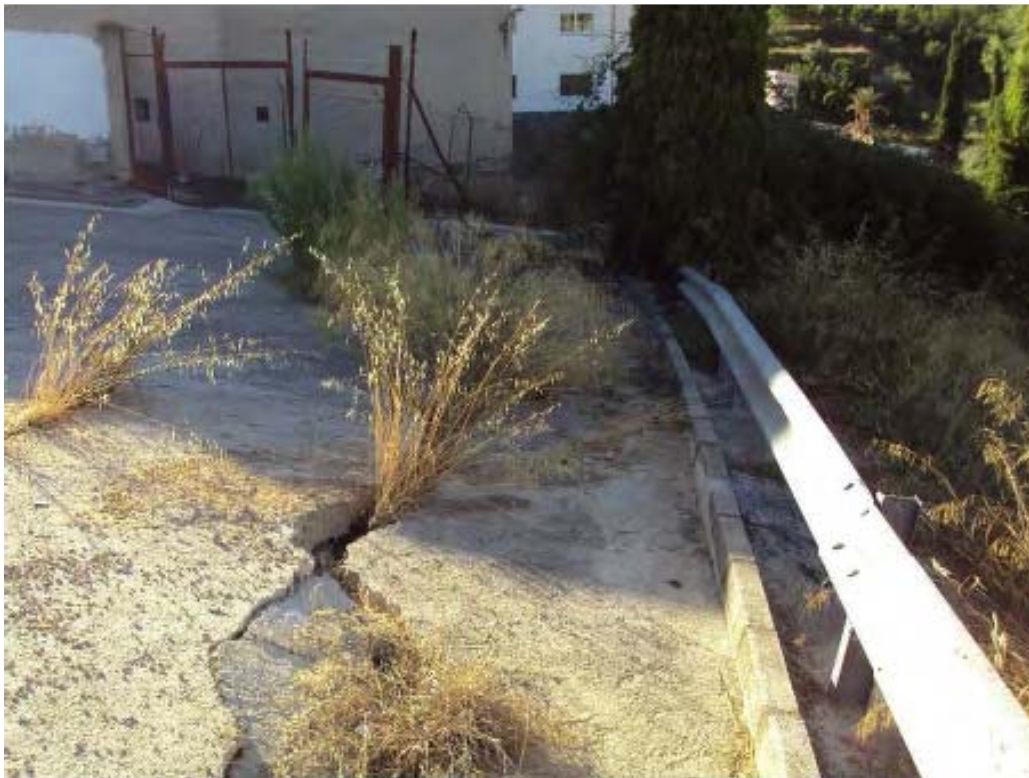
Indicios de desplazamiento de la cabeza del talud tras el colapso del antiguo muro de hormigón.

3. Saneado del talud exterior del meandro, retirando las zonas con peligro inminente de deslizamiento.
4. Construcción de protección del pie de dicho talud mediante escollera con elementos de peso superior a 1.000 kg, siguiendo la alineación curva del meandro y efectuando acuerdos en sus extremos con muros de mampostería preexistentes.

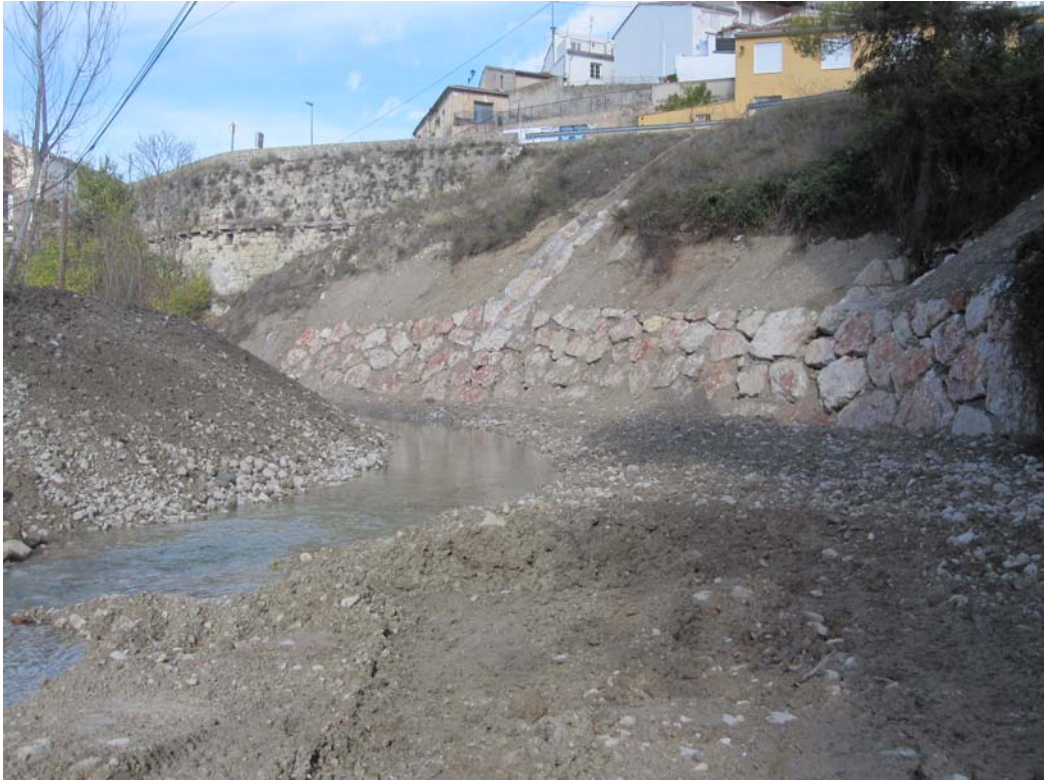
Aspecto final del talud con la nueva protección de escollera.

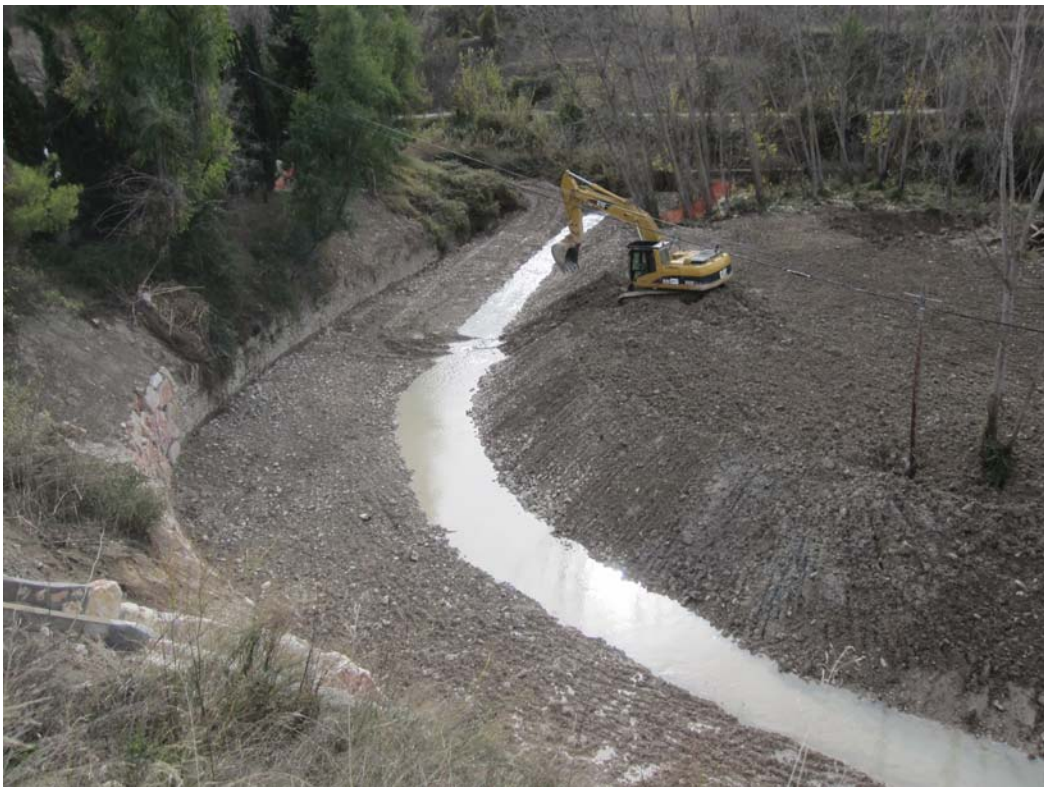
Aspecto general del tramo de río tras finalizar los trabajos.

7. Tratamiento selvícola del tramo de río para eliminar núcleos de vegetación invasora y obstructiva de la corriente (caña común), poda selectiva de las especies autóctonas y retirada de una abundante cantidad de arbolado muerto que restringían severamente la capacidad hidráulica del cauce en este tramo.
