CONFEDERACIÓN HIDROGRÁFICA DEL JÚCAR

ACTUACIONES DE CONSERVACIÓN DEL DOMINIO PÚBLICO HIDRÁULICO Y ORDENACIÓN DE USO SOCIAL EN LA CUENCA DEL JÚCAR EN LA PROVINCIA DE ALICANTE 2009/2010

## ADECUACIÓN HIDRÁULICA Y MEDIOAMBIENTAL EN TRAMO ALTO DE LA ACEQUIA DEL REY, VILLENA (ALICANTE)

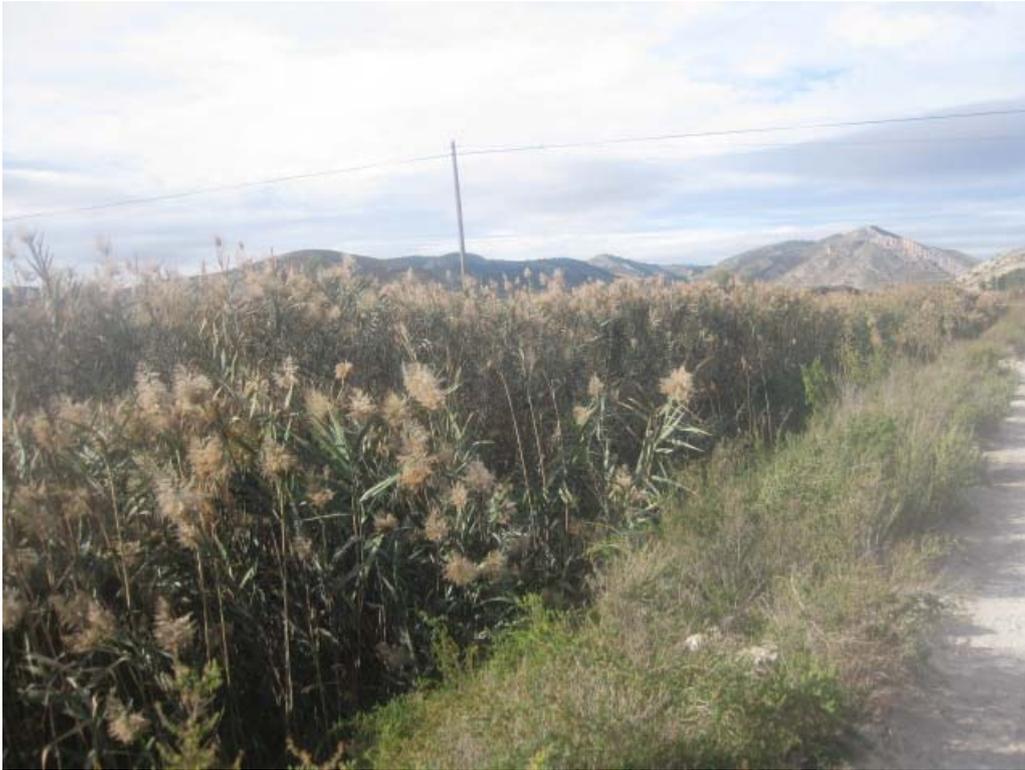
Aspecto del estado inicial de la vegetación (carrizo) en la acequia

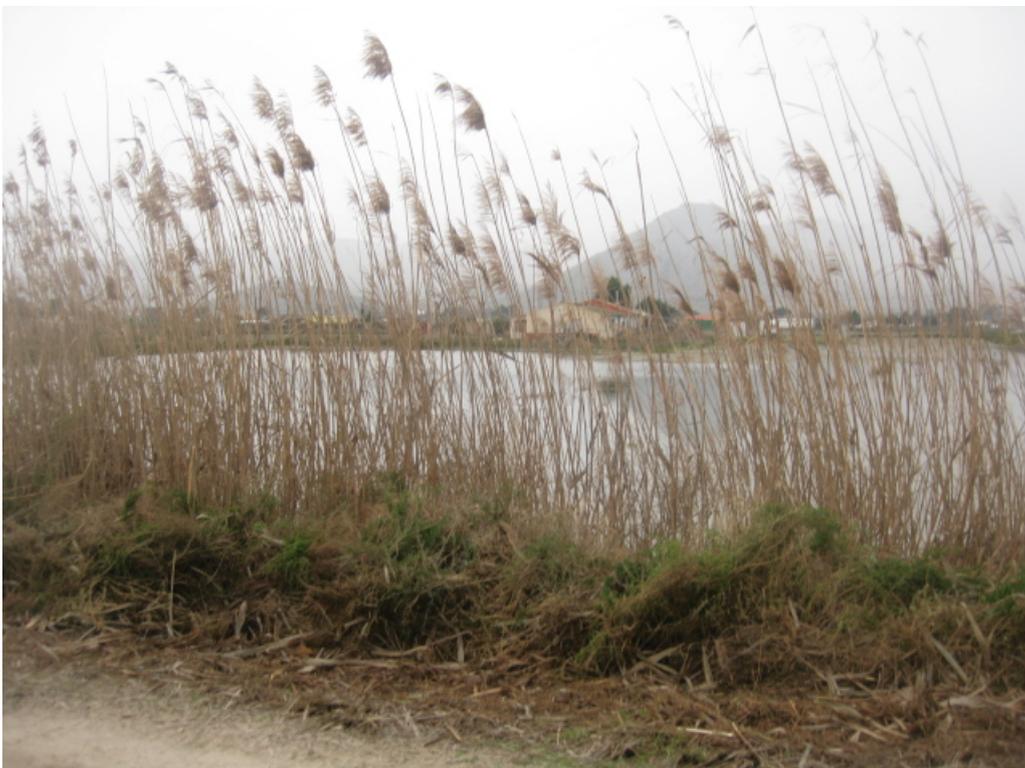
Aspecto del estado inicial de una finca próxima al cauce de la acequia, totalmente anegada por el alto nivel freático
