CONFEDERACIÓN HIDROGRÁFICA DEL JÚCAR

ACTUACIONES DE CONSERVACIÓN DEL DOMINIO PÚBLICO HIDRÁULICO EN LOS CAUCES PÚBLICOS DE LA PROVINCIA DE ALICANTE (2010/2011)

## ADECUACIÓN HIDRÁULICA Y MEDIOAMBIENTAL EN TRAMO BAJO DE LA ACEQUIA DEL REY, VILLENA (ALICANTE)

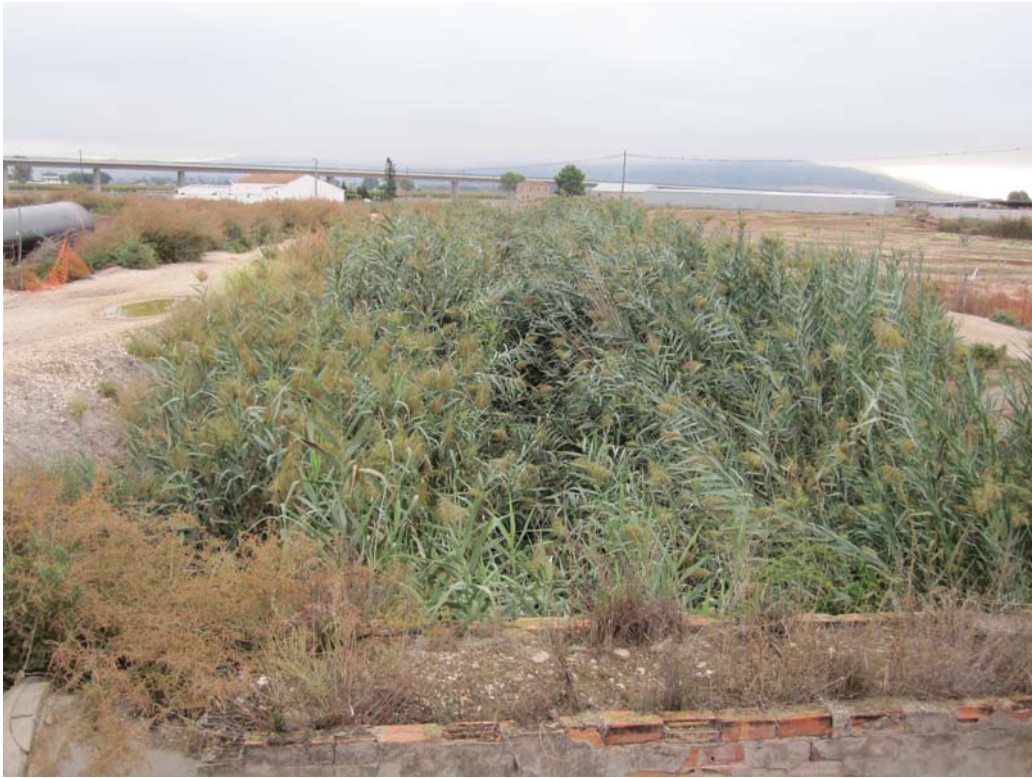
Estado previo de la espesa masa de carrizo en taludes y lecho del cauce.

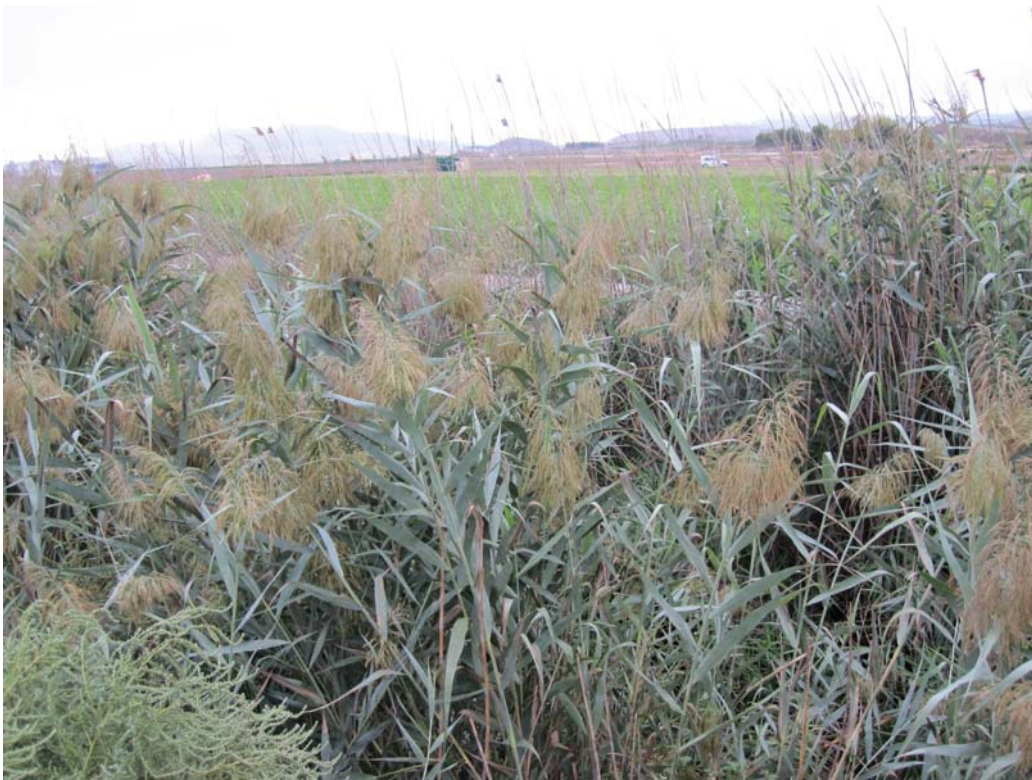
Detalle del interior de la masa de carrizo, donde se aprecia la abundancia de tallos secos.

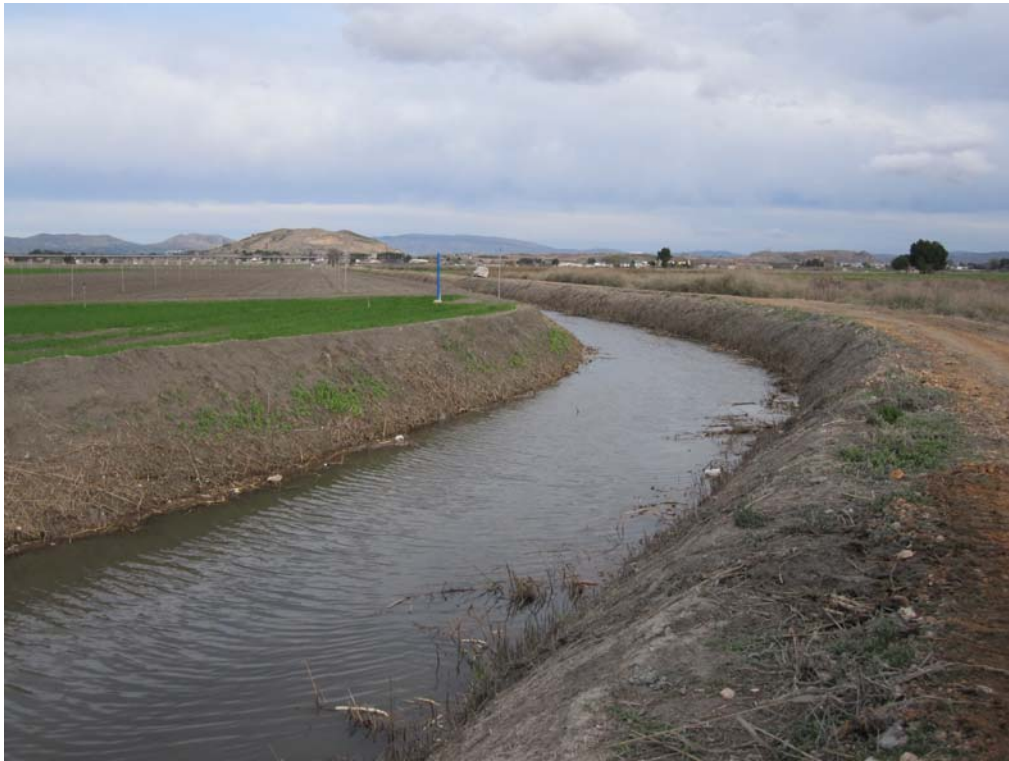
Aspecto final de los taludes y lámina de agua.

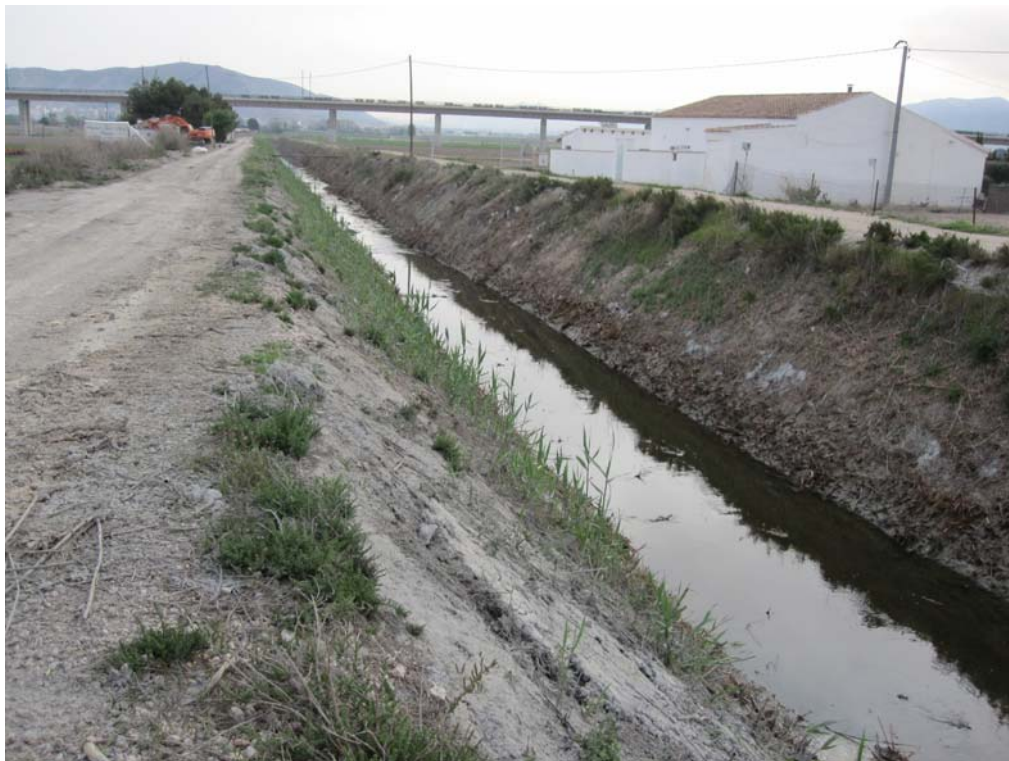
Aspecto general del tramo de acequia tras finalizar los trabajos.
